Informe técnico

A-022/2020

Accidente ocurrido el día 04 de julio de 2020 a la aeronave Grumman G-164B, matrícula EC-EDP, operada por SAASA en la prolongación de pista del aeródromo eventual del Reboso, en Puebla del Río (Sevilla)

COMISIÓN DE INVESTIGACIÓN
DE ACCIDENTES E INCIDENTES
DE AVIACIÓN CIVIL

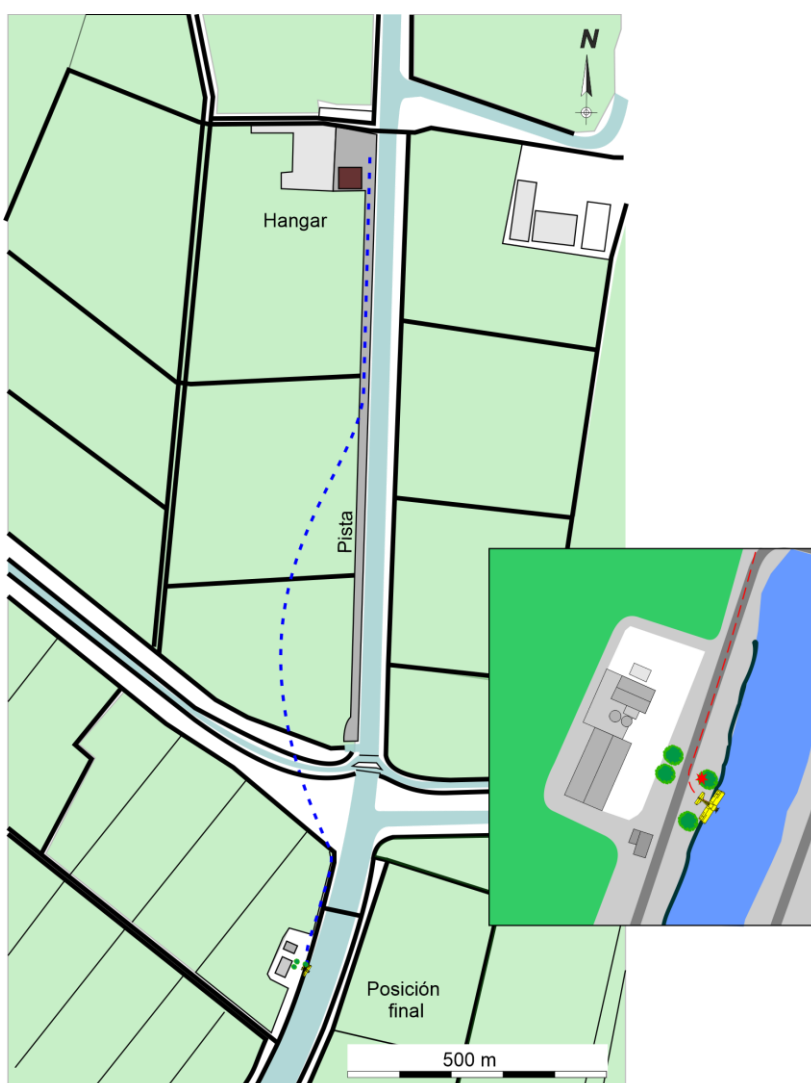
El piloto efectuó el aterrizaje de emergencia sobre un camino de tierra y con un sentido similar al de la pista de despegue, aunque con un ligero ángulo a la derecha, en prolongación de pista y después de cruzar un canal de agua.

La aeronave después de contactar con el terreno rodó por este camino unos 50 metros hasta impactar con el ala izquierda contra unos eucaliptos que provocaron un giro de 90° a la izquierda de la aeronave, que a continuación cayó de morro a otro canal paralelo al camino.

Figura nº 2.- Croquis de la trayectoria e impacto de la aeronave.

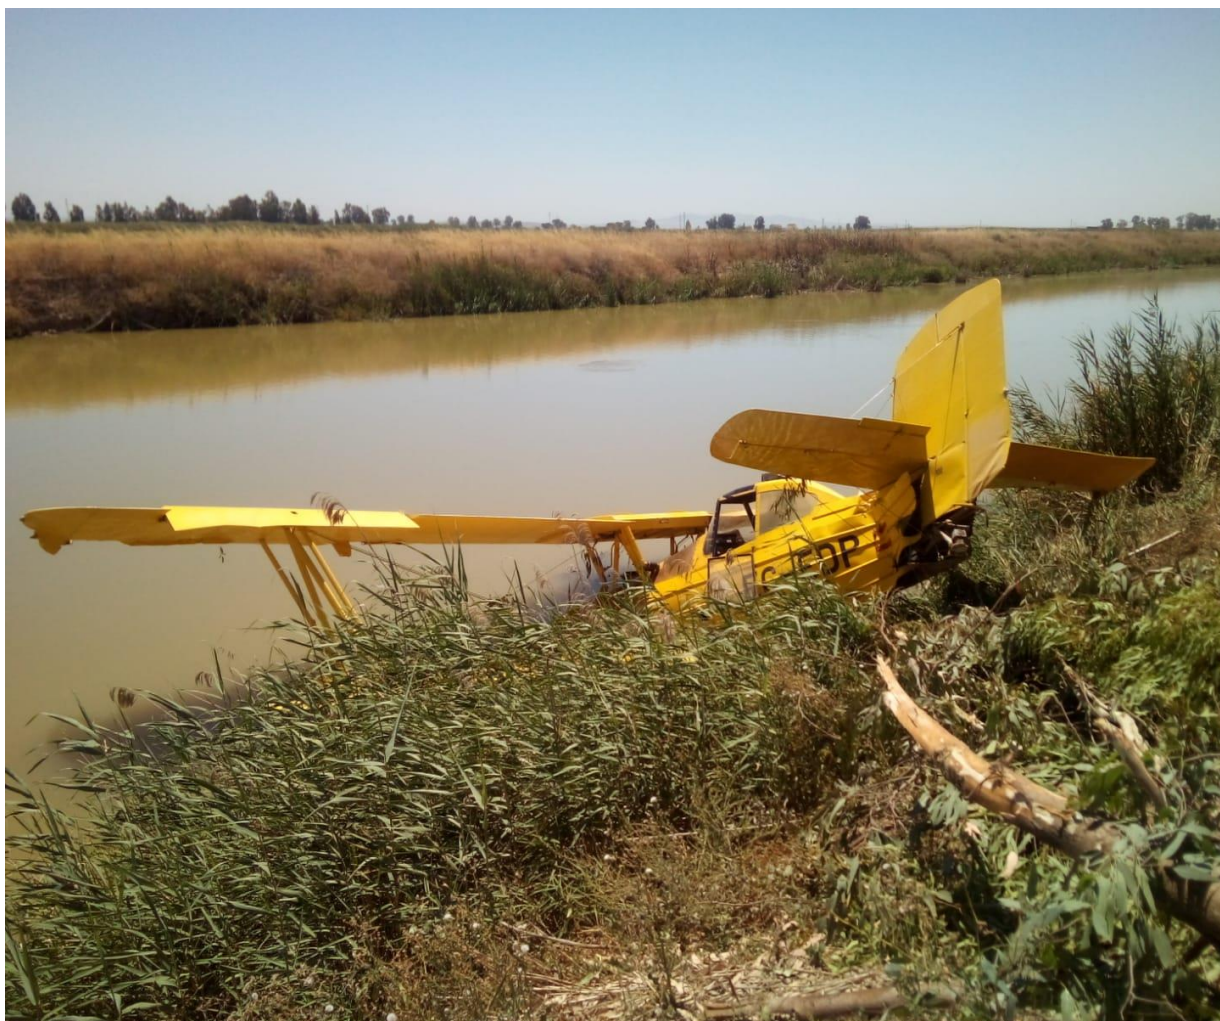
La aeronave sufrió daños en los planos inferior y superior del lado izquierdo, desprendimiento de la pata derecha del tren de aterrizaje, deformación de las dos palas de la hélice y los daños causados a posteriori por inmersión en agua del motor y morro del avión.

El impacto con los troncos de los árboles provocó deformaciones en el borde de ataque de ambos planos, superior e inferior, del ala izquierda. Como consecuencia del giro brusco a la izquierda y descenso del morro del avión al canal se dañaron las dos palas de la hélice y se plegó hacia atrás la pata derecha del tren de aterrizaje.

El motor radial quedó sumergido en el agua del canal de riego cuando la aeronave quedó detenida tras el evento.

Fig. nº 3.- Posición y estado de la aeronave Grumman Ag Cat G-164B de matrícula EC-EDP tras el aterrizaje forzado.
