# Informe técnico

## A-022/2021

Accidente ocurrido el día 4 de junio de 2021, a la aeronave Diamond DA 42NG matrícula EC-MNP, operada por Flight Training Europe (FTE), en el aeropuerto de Jerez (España)

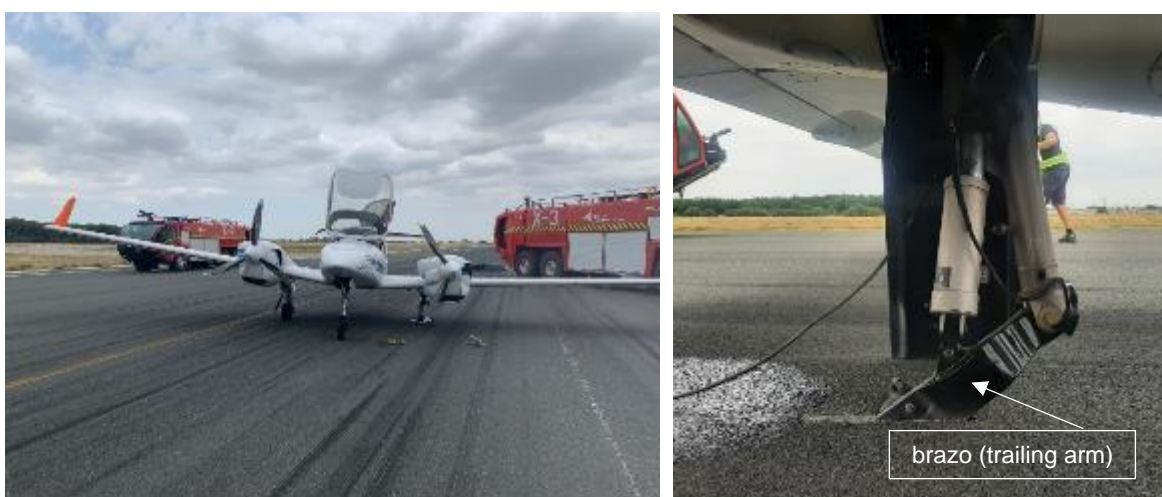
Figura 2. Aeronave EC-MNP tras el accidente

La aeronave resultó con daños importantes en el tren principal izquierdo y hélice del motor número 1. Se produjeron daños menores en el tubo pitot y extremo del plano izquierdo.

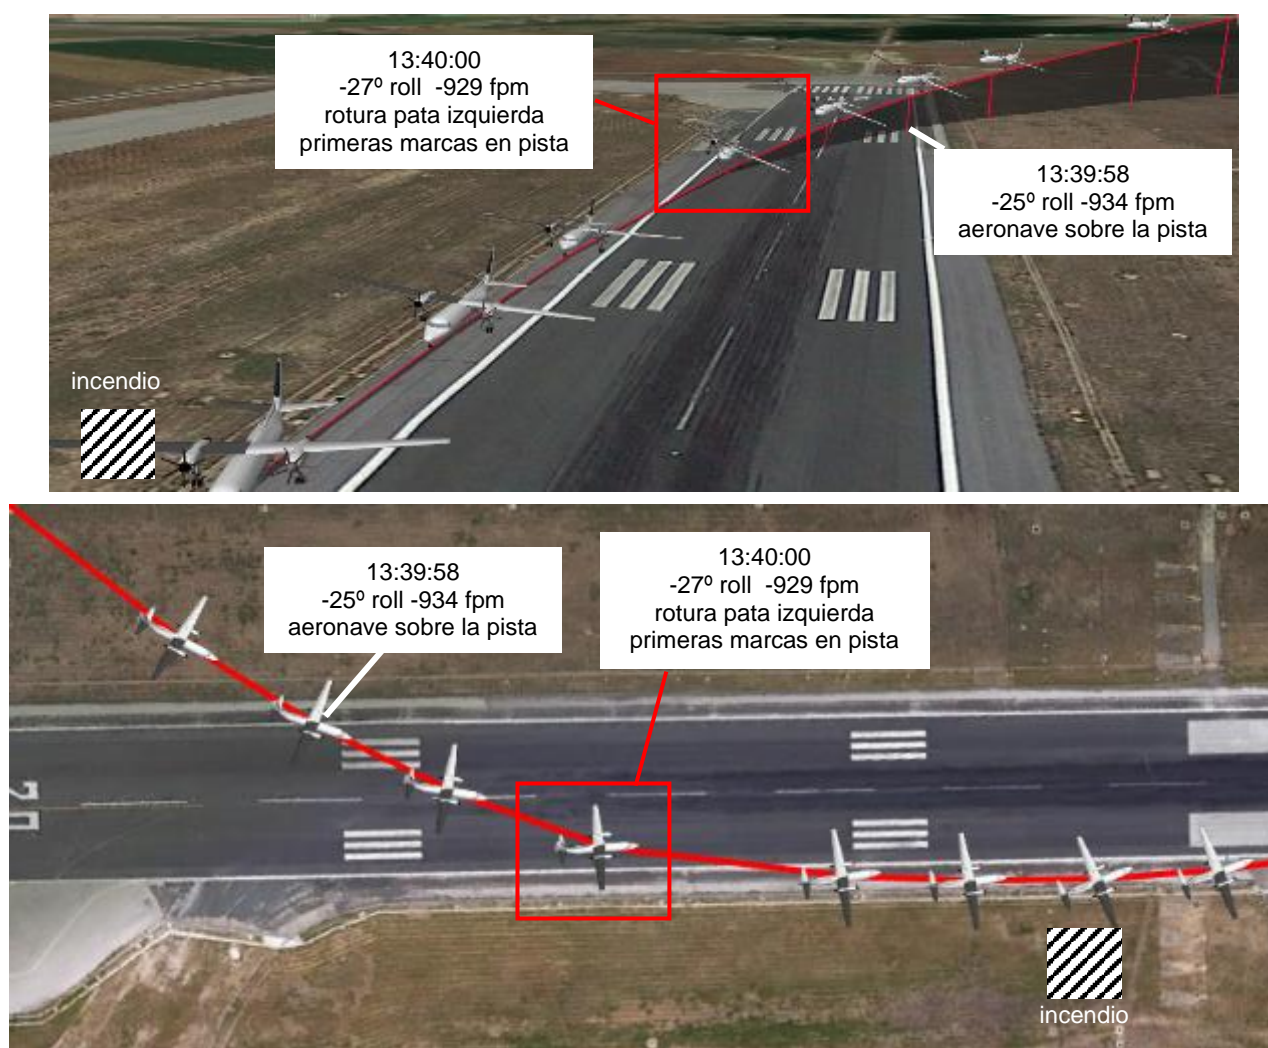
13:40:00 Aeronave en pista, a 6 m del borde derecho y a 210 m de las señales de umbral de pista. La posición de la aeronave en este momento coincide con las primeras marcas que se identificaron en el asfalto correspondientes a la pata izquierda y a la hélice izquierda. El ángulo de balance de la aeronave era de  $-27^\circ$ , la relación rumbo-derrota era de  $198-222^\circ$ , el régimen de descenso era de  $-929$  fpm y la velocidad 78 kt. En este momento se registró el adelanto de las palancas de los motores y el aumento del flujo de combustible.

Figura 4. Aeronave sobre la pista y evento

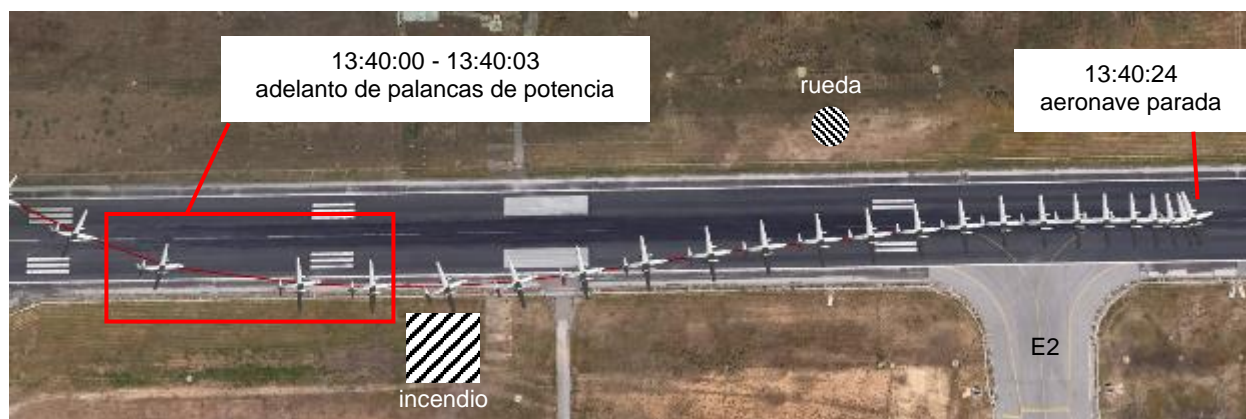
- 13:40:00-13:40:03 Adelanto de palancas de potencia de los dos motores. La aeronave se desplazó por el margen derecho de la pista.
- 13:40:04 Retraso de palancas de motores y corrección del rumbo para redirigir la aeronave hacia la pista. En este momento la aeronave se encontraba en la posición más a la derecha de su recorrido, coincidiendo con la zona donde se produjo el incendio.
- 13:40:24 Aeronave detenida en la pista, centrada sobre el eje de la misma.

Figura 5. Rodaje por la pista

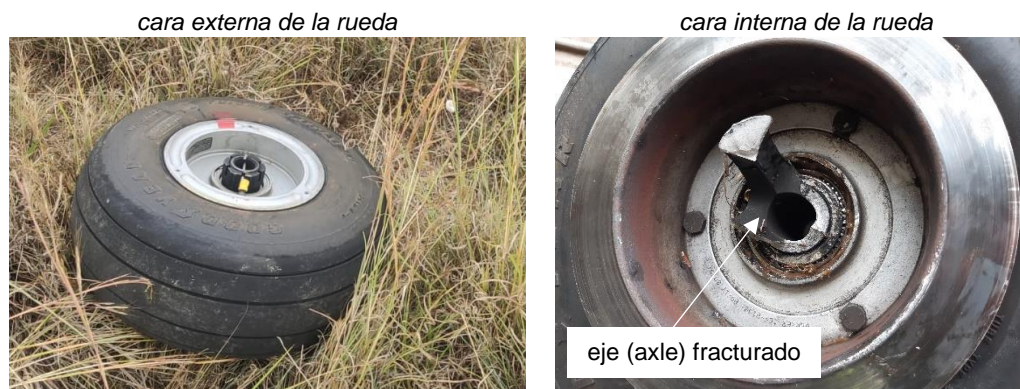
El daño más importante se localizaba en la pata izquierda del tren principal. El eje de la rueda (axle D64-3217-27-30-1), sobre el que se encajan las dos semillantas y el neumático, se había

fracturado. El conjunto formado por la rueda y una parte del eje se encontraron a 360 m del punto donde se produjo la rotura del conjunto, a la izquierda de la pista. El rodamiento sobre el que se montaba el eje estaba lubricado y permitía el giro libre de la rueda. No se pudo confirmar la posición de montaje del eje sobre el brazo debido a que la zona de unión había desaparecido por abrasión con la pista.

Figura 6. Rueda pata izquierda tras el accidente

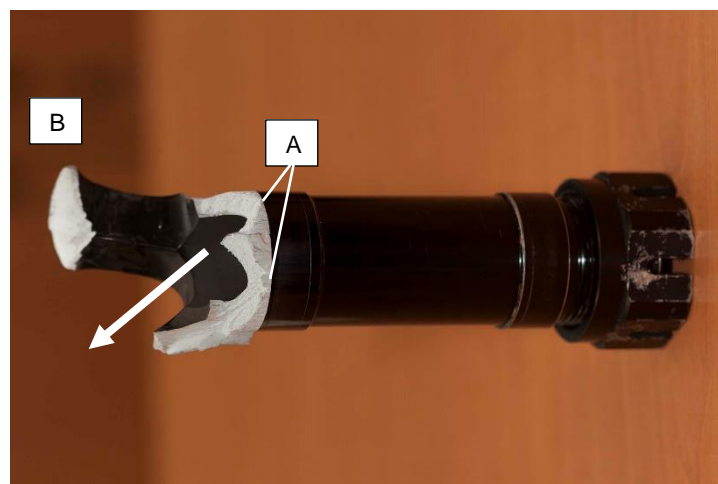
La inspección de las superficies de fractura del eje recuperado permitió determinar que el inicio se había producido en la zona marcada en la figura siguiente como **A**, donde el eje entra en las semillantas. El sentido de avance de todas las roturas era el mismo, indicado en la figura con la flecha. La última zona en romper había sido la zona marcada como **B**. Todas las superficies mostraban signos de rotura instantánea por sobrecarga, sin detectarse ningún indicio de fallo estructural previo que hubiese debilitado el eje.

Figura 7. Roturas en el eje (axle) de la pata izquierda

Como consecuencia de este contacto a las 13:40:00, el eje de la rueda se fracturó por la aplicación de una sobrecarga instantánea lateral, para la que el tren no está diseñado. El neumático salió desprendido impactando contra el intradós del flap, y la pata izquierda quedó apoyada sobre el brazo. A partir de este momento, las marcas en la pista confirman un desplazamiento de la aeronave sobre el brazo roto de la pata izquierda que, a lo largo de 540 m se fue erosionando.

- La toma de contacto produjo la rotura del eje de la rueda de la pata izquierda del tren principal, por sobrecarga instantánea lateral, para la que no estaba diseñado.

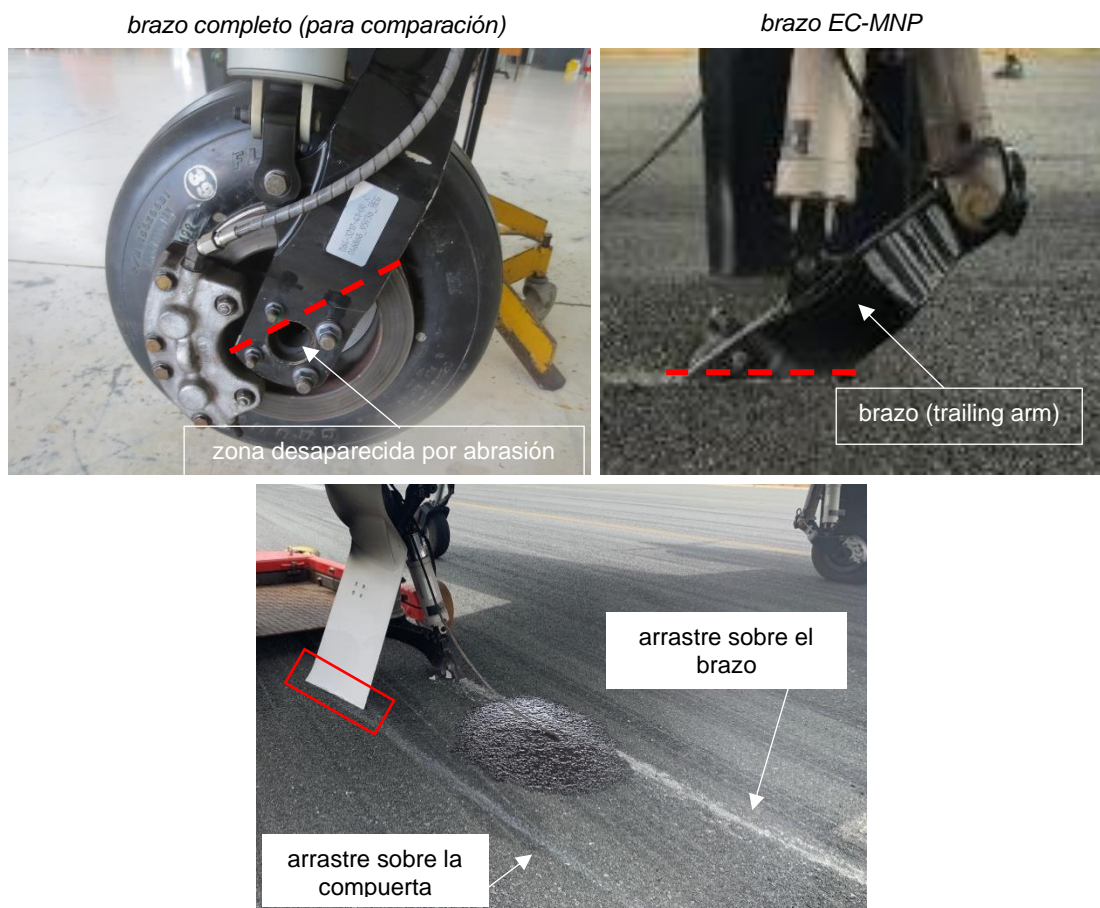
La unión del eje con el brazo (*trailing arm*) de la pata izquierda había desaparecido por completo, incluido el disco de freno. Como consecuencia de la abrasión por el arrastre por la pista, la pieza había perdido toda la zona que se indica en la figura siguiente. La compuerta de la pata izquierda había perdido dos centímetros de material en su extremo inferior, por abrasión durante el arrastre de la aeronave por la pista.

Figura 8. Pérdida de material por abrasión en compuerta y brazo

- La aeronave rodó 540 m, apoyada sobre la estructura fracturada de la pata izquierda, produciendo la erosión de la mima.
- Se produjo un incendio en el lateral derecho de la pista, como consecuencia de una probable chispa producida por el arrastre de la estructura metálica de la pata izquierda con el asfalto.
