CIAIAC

Informe técnico A-023/2018

Accidente ocurrido el día 17 de junio de 2018, al planeador Alexander Schleicher ASW-24, matrícula D-6024, en vuelo privado, en las proximidades del Aeródromo de Fuentemilanos (Segovia)

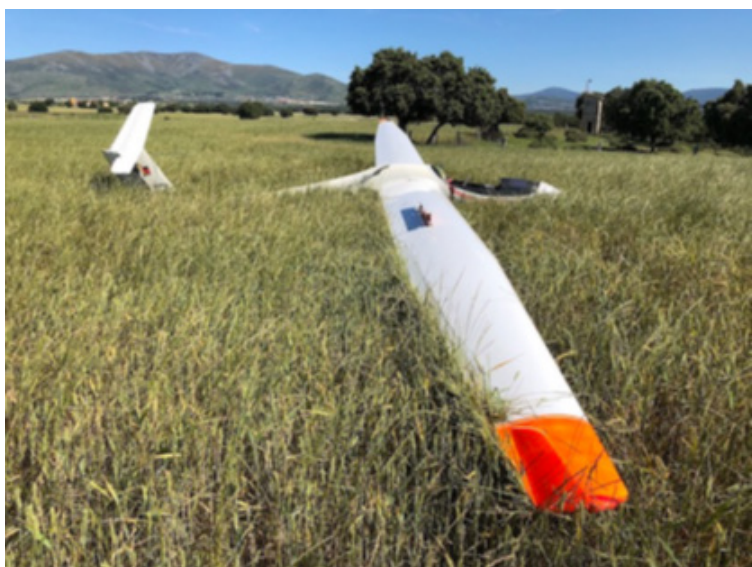
Figura nº 1.- Posición final del planeador ASW-24

En el recorrido de aterrizaje el extremo del plano izquierdo golpeó contra el terreno, que produjo un fuerte giro a ese lado y un recorrido en tierra más reducido.

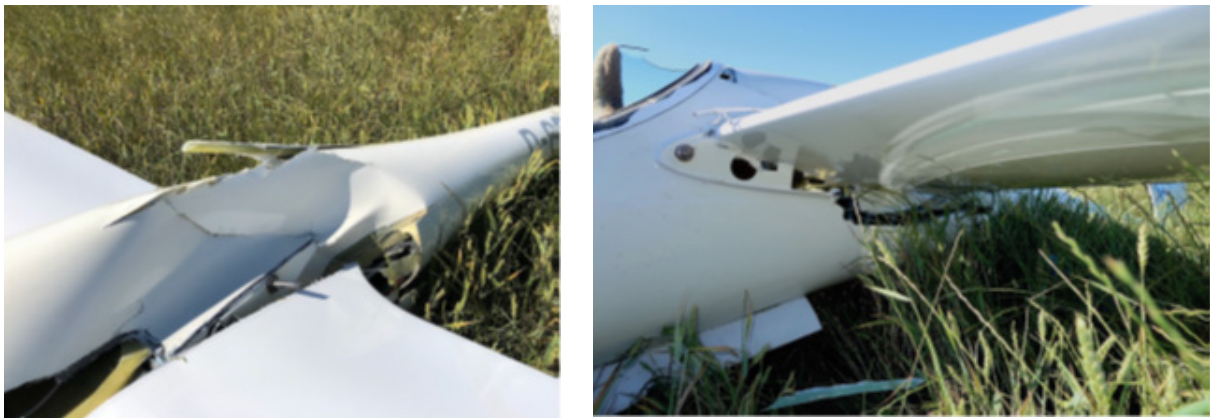
La sujeción de este semiala izquierda en su encastre estaba desplazada y, asociado a este daño, también estaba rajado y abierto el fuselaje hacia atrás y por detrás de la cabina.

Figura nº 2.- Roturas y deformaciones en el encastre del semiala izquierda y fuselaje

El encastramiento del semiala izquierda en el fuselaje sufrió un desplazamiento hacia atrás y la rotura del fuselaje por detrás de la cabina. El estabilizador horizontal derecho se rompió por la caída del estabilizador y contacto contra el suelo.

En el corto recorrido en tierra del velero, desde el Suroeste hacia el Noreste, se encontró una ligera elevación del terreno a su izquierda y la presencia de un tocón de árbol en el interior de la zona sembrada con una ligera elevación sobre la superficie, pero imperceptible dentro del trigo crecido. El impacto del extremo del plano izquierdo con este obstáculo produjo un gran par a izquierdas sobre el planeador, redujo su recorrido y originó los mayores daños. Esta carga concentrada produjo grandes deformaciones en el encastre del semiala y la rotura del fuselaje detrás de este.

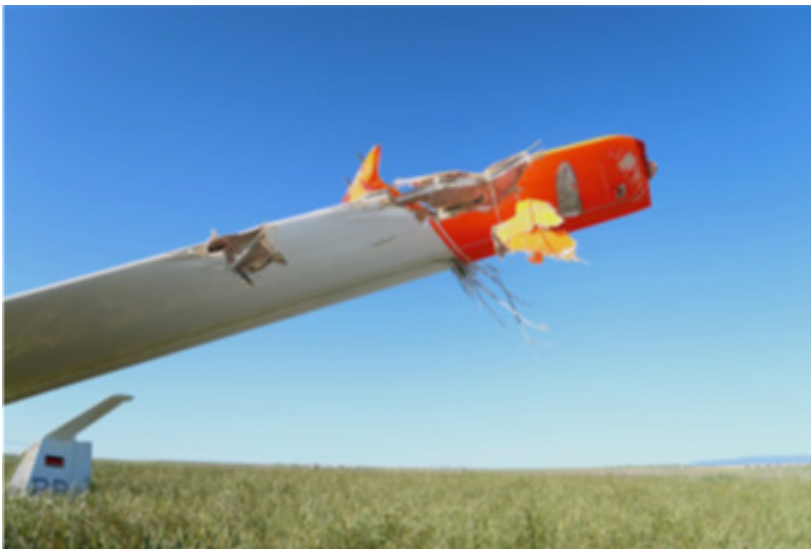
El plano izquierdo presentaba dos huellas de impacto concentrado en su extremo, separadas entre sí medio metro y la exterior a medio metro del borde marginal.

En el recorrido de aterrizaje, sobre un campo de cereal (trigo) aún verde, el tercio exterior del plano izquierdo impactó contra dos obstáculos en el terreno, ya que quedaron dos huellas de impacto concentrado sobre su borde de ataque, tal como se muestra en la imagen adjunta.

Figura nº 3.- Huellas de impactos en el extremo del semiala izquierda.

de un árbol en el interior del área sembrada. Sobre este pequeño obstáculo se hallaron huellas del impacto del borde de ataque del plano.

Examinado el terreno sobre el que se efectuó el recorrido de aterrizaje, se apreció un desnivel positivo al lado izquierdo y la presencia de un tocón

Con la vista azimutal del campo elegido el piloto no apreció los ligeros desniveles del terreno ni la presencia del tocón de un antiguo árbol en el interior de la superficie sembrada.
