## Informe técnico A-023/2019

Accidente ocurrido el día  
16 de julio de 2018,  
a la aeronave Agusta AW139,  
matrícula EC-KLM, operada  
por Babcock Mission Critical  
Service, en las proximidades de la  
costa del municipio de Alboraya  
(Valencia)

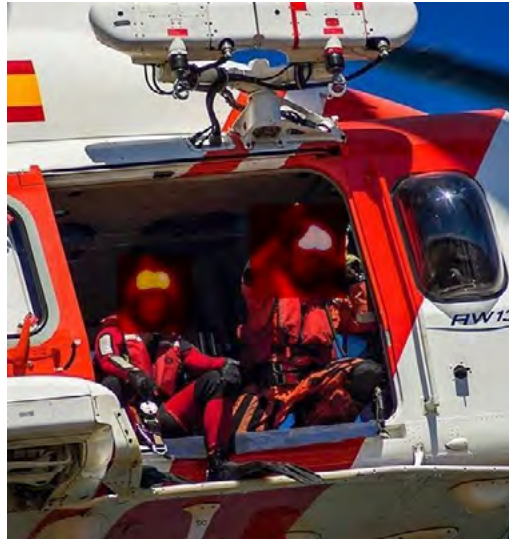
Cuando el operador de grúa dio la voz de cabina lista, se procedió a la apertura de la puerta derecha de la cabina de carga para posicionarse: el operador de grúa de rodillas en su posición junto a los mandos de la grúa y el rescatador sentado en el suelo del helicóptero con las piernas por fuera, ver Figura 4.

Figura 4: Posición del rescatador y operador de grúa

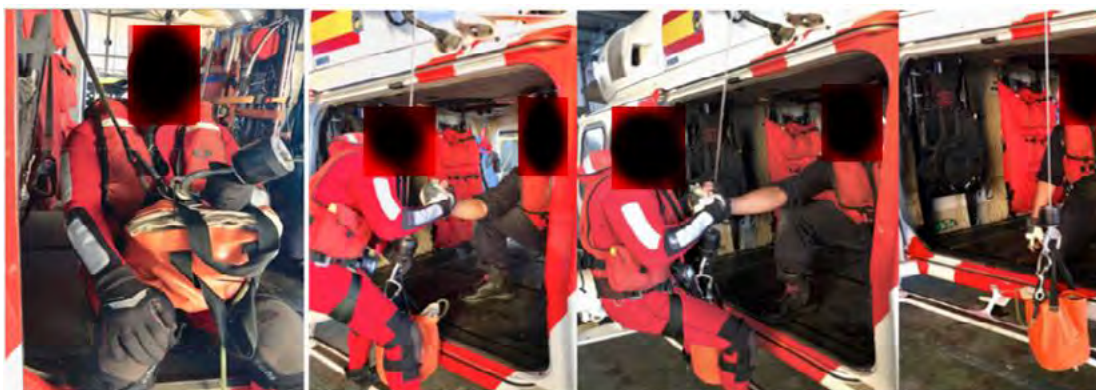
En un momento dado escuchó por el POLYCOM que estaban a la altura de seguridad y que el operador de grúa colaciona "oído FLY-AWAY" y sacando al rescatador. Seguidamente, el rescatador desconecta la línea de vida, ya que por su longitud no le permite salir completamente sin soltarse y, cuando el operador de grúa se gira, el rescatador le muestra el pulgar de la mano derecha en señal de OK. A pesar de que es consciente de que el operador de grúa todavía no ha comprobado su equipación, pasa girando alrededor del cable ofreciendo la mano al operador de grúa para que le ayude a salir, mientras estaba recogiendo el seno del cable de la grúa. Según el rescatador se iba incorporando desde su posición de sentado, apoyado en el peldaño inferior de acceso a la cabina de carga, al tiempo que giraba a la izquierda para quedar cara al helicóptero, volcaba su peso hacia el exterior para bajar, fue consciente que el gancho no tiraba de él y se precipitaba al vacío.

Figura 5: Secuencia del movimiento realizado por el rescatador y operador de grúa<sup>11</sup>

<sup>11</sup> En la cuarta fotografía aparecen las dos asas de la bolsa con la línea guía unidas al gancho.
