Informe técnico

A-023/2019

Accidente ocurrido el día 16 de julio de 2018, a la aeronave Agusta AW139, matrícula EC-KLM, operada por Babcock Mission Critical Services, en las proximidades de la costa del municipio de Alboraya (Valencia)

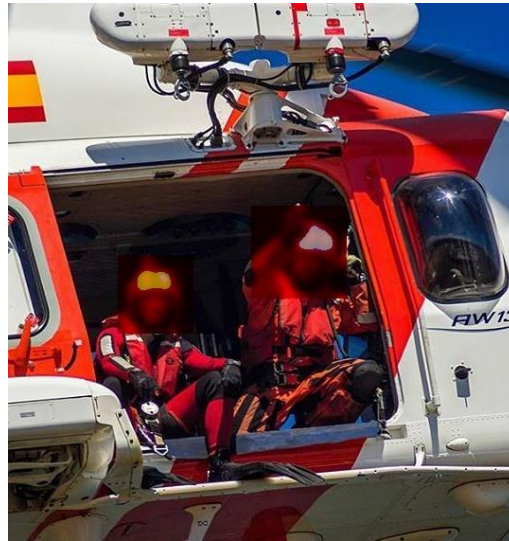
Figura 4: Posición del rescatador y operador de grúa

Cuando el operador de grúa dio la voz de cabina lista, se procedió a la apertura de la puerta derecha de la cabina de carga para posicionarse: el operador de grúa de rodillas en su posición junto a los mandos de la grúa y el rescatador sentado en el suelo del helicóptero con las piernas por fuera, ver Figura 4.

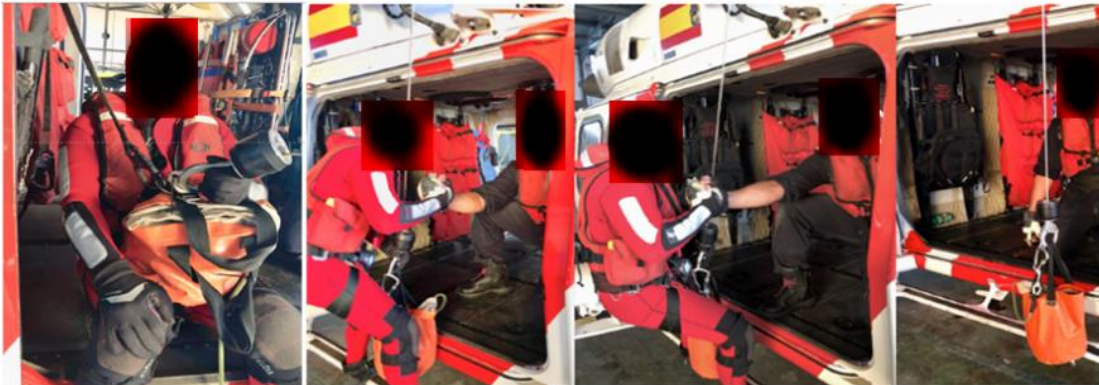
Figura 5: Secuencia del movimiento realizado por el rescatador y operador de grúa¹¹

En un momento dado escuchó por el POLYCOM que estaban a la altura de seguridad y que el operador de grúa colaciona “oído FLY-AWAY” y sacando al rescatador. Seguidamente, el rescatador desconecta la línea de vida, ya que por su longitud no le permite salir completamente sin soltarse y, cuando el operador de grúa se gira, el rescatador le muestra el pulgar de la mano derecha en señal de OK. A pesar de que es consciente de que el operador de grúa todavía no ha comprobado su equipación, pasa girando alrededor del cable ofreciendo la mano al operador de grúa para que le ayude a salir, mientras estaba recogiendo el seno del cable de la grúa. Según el rescatador se iba incorporando desde su posición de sentado, apoyado en el peldaño inferior de acceso a la cabina de carga, al tiempo que giraba a la izquierda para quedar cara al helicóptero, volcaba su peso hacia el exterior para bajar, fue consciente que el gancho no tiraba de él y se precipitaba al vacío.

En la siguiente Figura 5, cedidas por el operador, se representa aproximadamente la secuencia desde que el rescatador se va a incorporar para descender.

¹¹ En la cuarta fotografía aparecen las dos asas de la bolsa con la línea guía unidas al gancho.
