## Informe técnico A-023/2020

Accidente ocurrido el día 9 de julio de 2020, a la aeronave Tecnam P2002-JF, matrícula LY-FTC, operada por BAA Training en el aeropuerto de Lleida-Alguaire (Lleida)

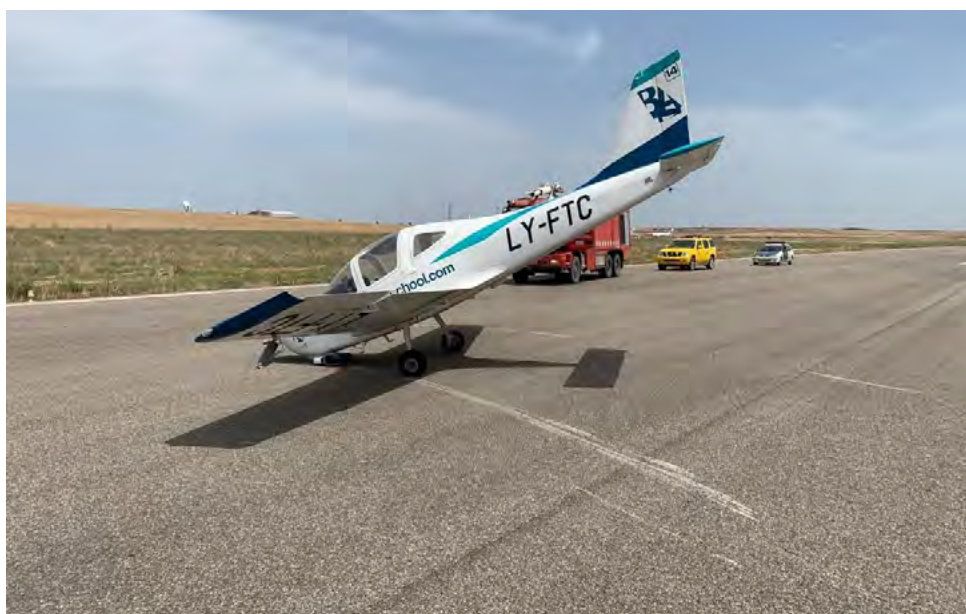
El alumno piloto resultó ileso y pudo abandonar la aeronave por sus propios medios. La aeronave sufrió daños importantes.

Fig. 1: Vista lateral de la aeronave tras el accidente

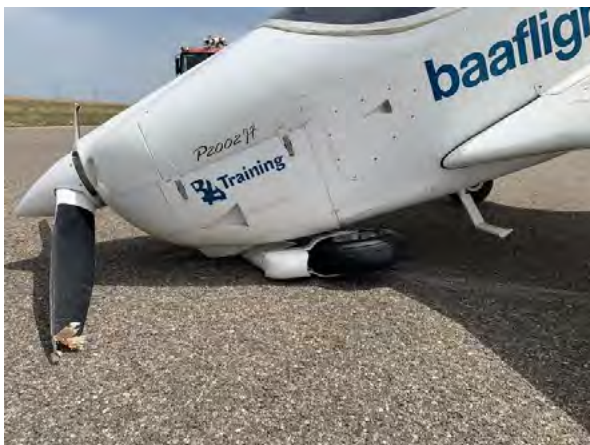
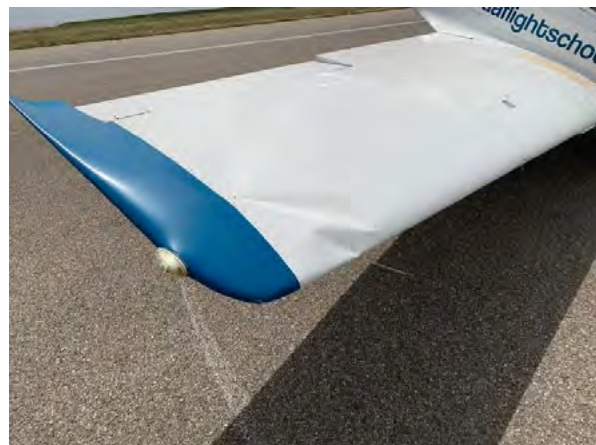
- Hélice
- Daños en el motor
- Capó inferior del motor
- Pata de morro rota
- Bancada de motor
- Punta del semiplano derecho

Figs. 2 y 3: Daños en parte delantera y en la punta del semiplano derecho de la aeronave

A consecuencia del arrastre sobre la pista, la aeronave sufrió daños en la hélice, motor, capó inferior del motor, pata de morro, bancada del motor y punta del semiplano derecho.

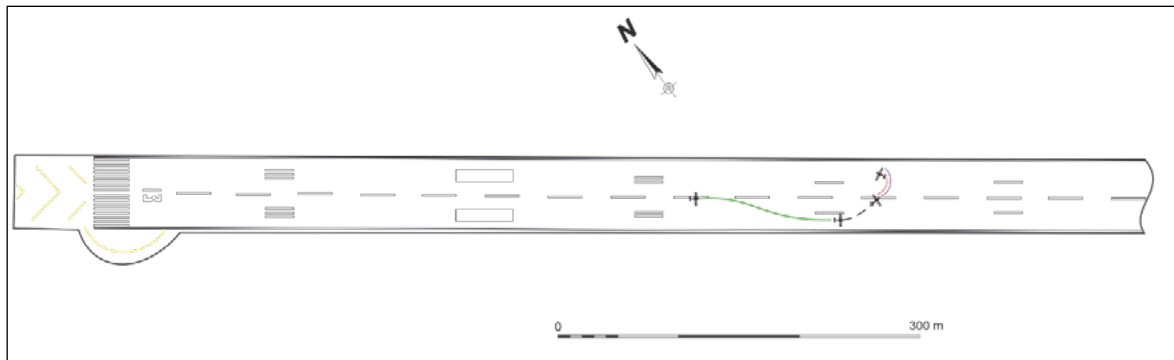
La aeronave aterrizó por la pista 13 del aeropuerto de Lleida-Alguaire y tras colapsar la rueda de morro y arrastrarse sobre el pavimento quedó detenida dentro de la misma orientada aproximadamente hacia 355°, a una distancia de 13,4 m entre el cono de la hélice y el borde de pista.

Fig. 4: Croquis general

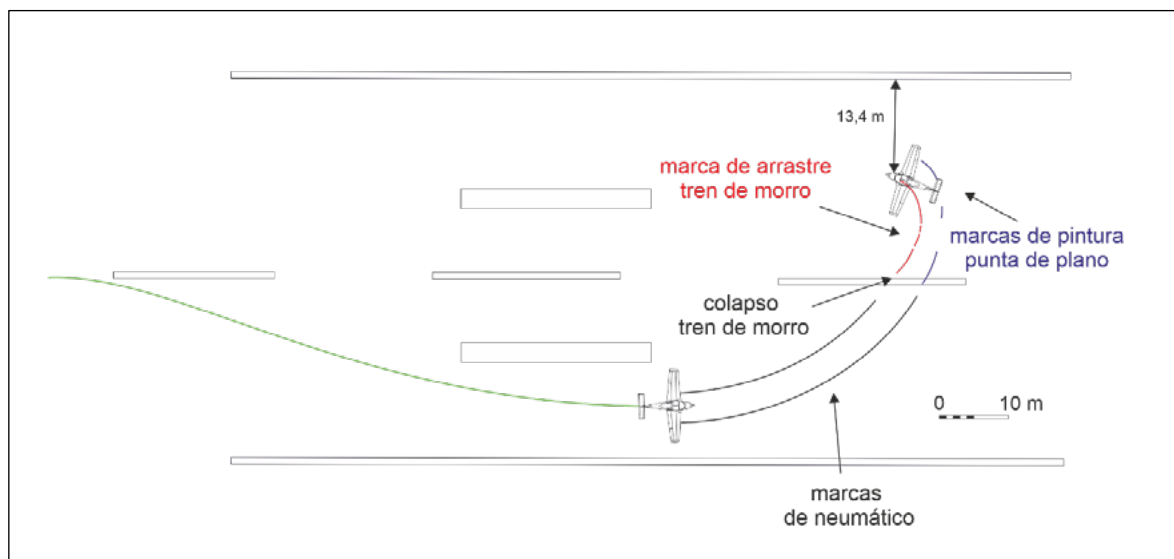
Fig. 5: Croquis en detalle

Acorde con la declaración del piloto y las marcas dejadas por la aeronave sobre el pavimento, la aeronave se desvió inicialmente a la derecha tras aplicar frenos produciéndose, a continuación, un fuerte viraje a izquierdas que hizo que la punta del semiplano derecho golpeará la pista en varias ocasiones y que la pata de morro del tren de aterrizaje colapsara.

La aeronave deslizó por la pista hasta que se detuvo completamente. En el croquis de la figura 5 se pueden apreciar las marcas dejadas sobre el pavimento tanto por los neumáticos como por la punta del semiplano derecho y el arrastre del tren de morro.
