Informe técnico

A-023/2020

Accidente ocurrido el día 9 de julio de 2020 a la aeronave Tecnam P2002-JF, matrícula LY-FTC, operada por BAA Training en el aeropuerto de Lleida-Alguaire (Lleida)

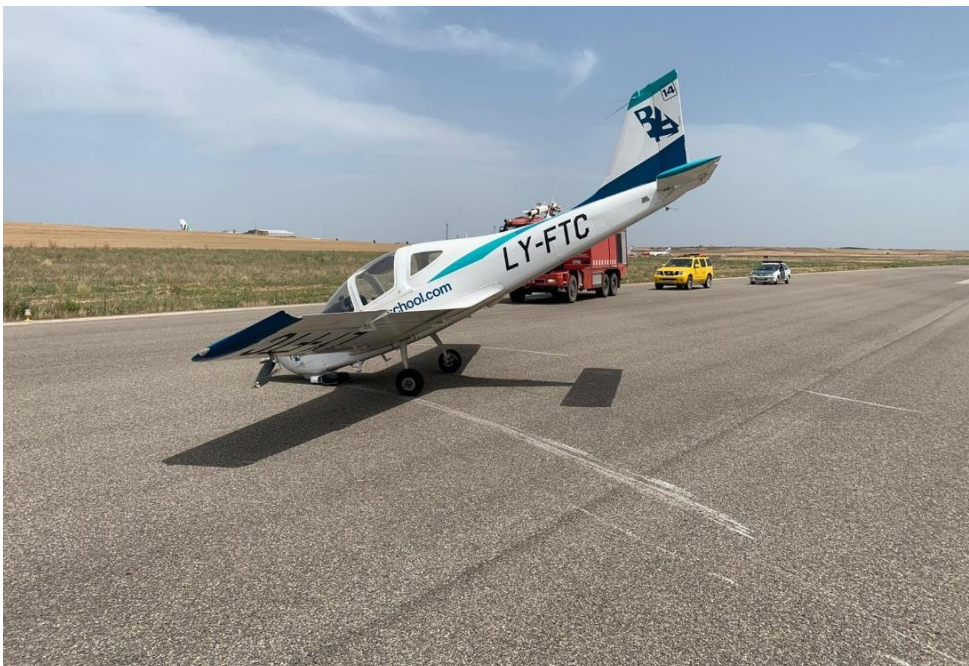
El alumno piloto resultó ileso y pudo abandonar la aeronave por sus propios medios. La aeronave sufrió daños importantes.

Fig. 1: Vista lateral de la aeronave tras el accidente

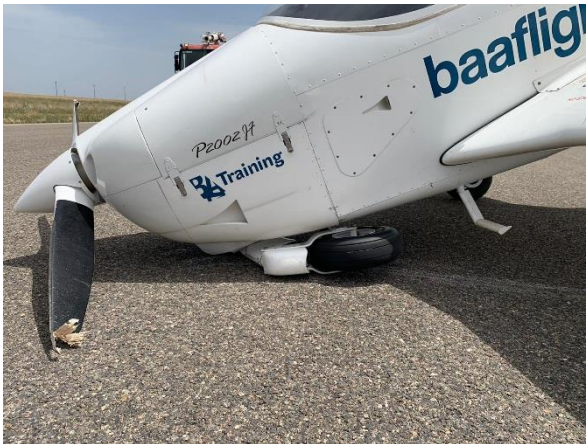
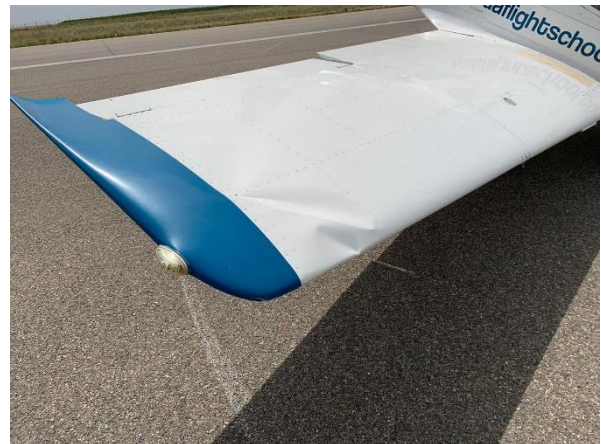
- Hélice
- Daños en el motor
- Capó inferior del motor
- Pata de morro rota
- Bancada de motor
- Punta del semiplano derecho

Figs. 2 y 3: Daños en parte delantera y en la punta del semiplano derecho de la aeronave

A consecuencia del arrastre sobre la pista, la aeronave sufrió daños en la hélice, motor, capó inferior del motor, pata de morro, bancada del motor y punta del semiplano derecho.

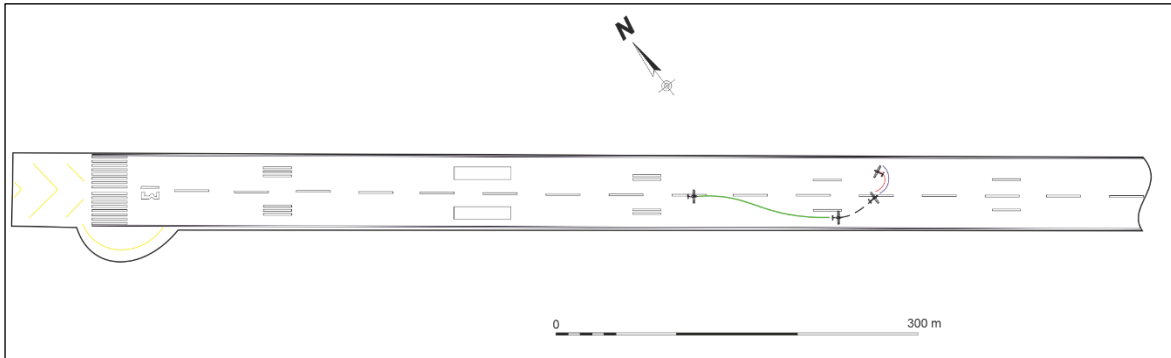
Fig. 4: Croquis general

La aeronave aterrizó por la pista 13 del aeropuerto de Lleida-Alguaire y tras colapsar la rueda de morro y arrastrarse sobre el pavimento quedó detenida dentro de la misma orientada aproximadamente hacia 355° , a una distancia de 13,4 m entre el cono de la hélice y el borde de pista.

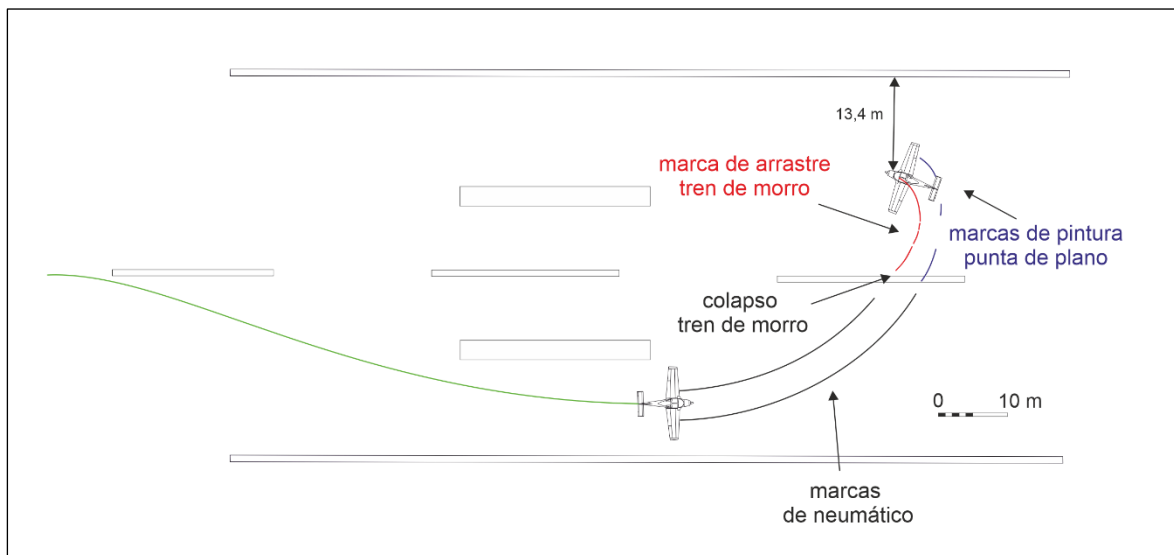
Fig. 5: Croquis en detalle

Acorde con la declaración del piloto y las marcas dejadas por la aeronave sobre el pavimento, la aeronave se desvió inicialmente a la derecha tras aplicar frenos produciéndose, a continuación, un fuerte viraje a izquierdas que hizo que la punta del semiplano derecho golpeará la pista en varias ocasiones y que la pata de morro del tren de aterrizaje colapsara.

La aeronave deslizó por la pista hasta que se detuvo completamente. En el croquis de la figura 5 se pueden apreciar las marcas dejadas sobre el pavimento tanto por los neumáticos como por la punta del semiplano derecho y el arrastre del tren de morro.
