Informe técnico A-024/2020

Accidente ocurrido el 14 de julio de 2020, a la aeronave TECNAM P2002 JF de matrícula EC-NHS en el Aeropuerto de Sabadell. (LELL), España

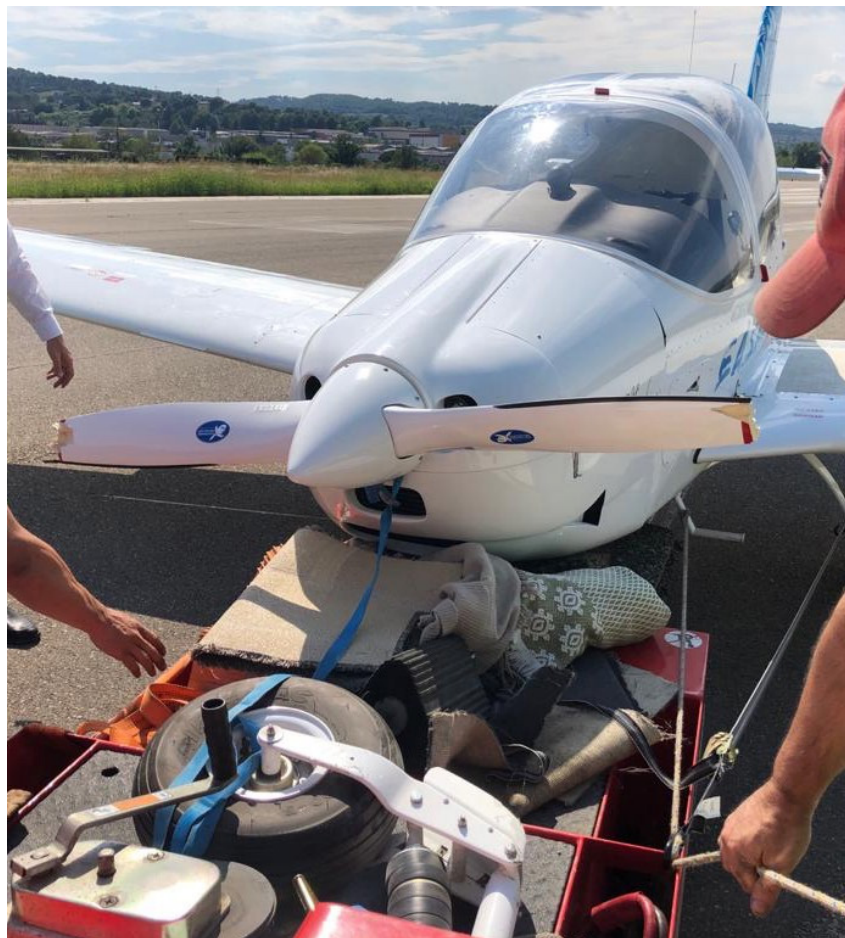
Tras el colapso del tren de morro la aeronave sufrió un deslizamiento de aproximadamente veinte metros. La aeronave quedó sobre la pista y fue asegurada de inmediato.

Figura 2: Vista de la aeronave durante su retirada de pista.

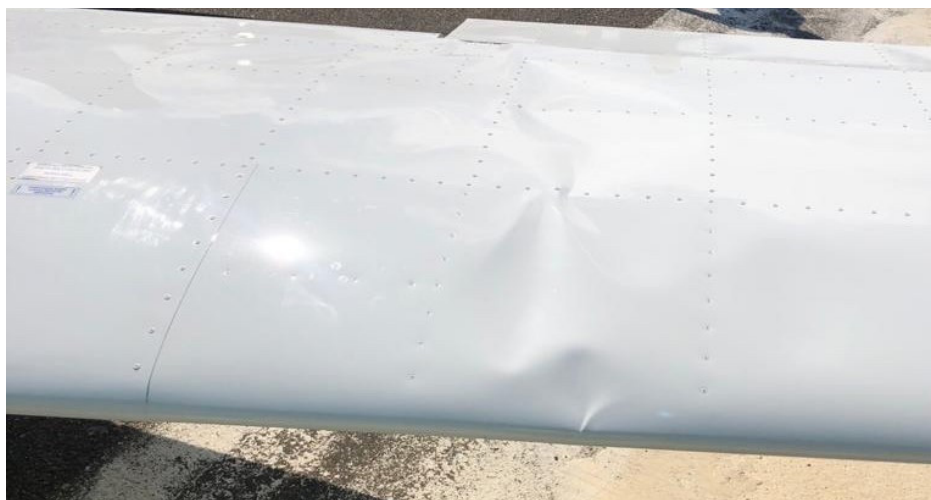
La aeronave tuvo daños importantes en el tren de aterrizaje, planos, palas de la hélice y motor.

Figura 3: Detalle de los daños en los planos.

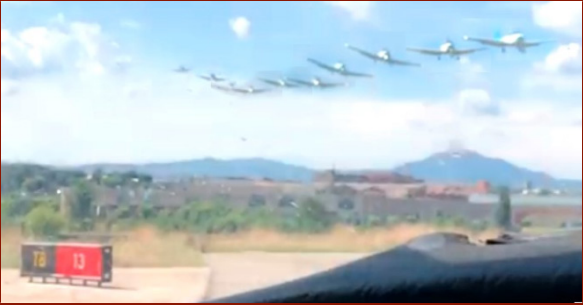
De acuerdo con lo declarado por el instructor, venía con fallo de motor simulado y aplicó potencia para ascender.
 	No se observa durante la aproximación que el avión tenga actitud de viento cruzado.
 	El aterrizaje se produce justo pasado el umbral, produciéndose un contacto anormal con la pista.

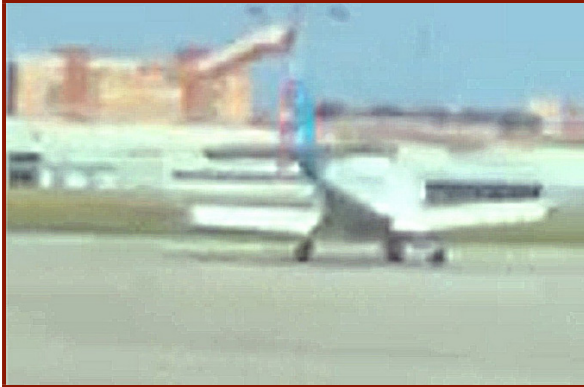
Finalmente, el tren de morro colapsa. Puede observarse que los flaps se encuentran totalmente desplegados.

Al llegar al umbral, dado que querían realizar la práctica de fallo de motor simulado, el instructor volvió a poner el motor en ralentí. Este último cambio de configuración sobre el umbral, con el avión sin mucha altura ni velocidad hizo que la velocidad bajara aún más y a escasos metros del suelo el avión entró en pérdida, realizando un contacto anormal con la pista lo cual produjo el accidente.

REC 33/21: se recomienda a la escuela EAS Barcelona que establezca un procedimiento de instrucción de aterrizaje con fallo de motor simulado en su manual.
