# Informe técnico

## A-025/2020

Accidente ocurrido el día 10 de julio de 2020 a la aeronave Cessna F177RG, matrícula EC-FHE, en el aeródromo de La Juliana (Sevilla)

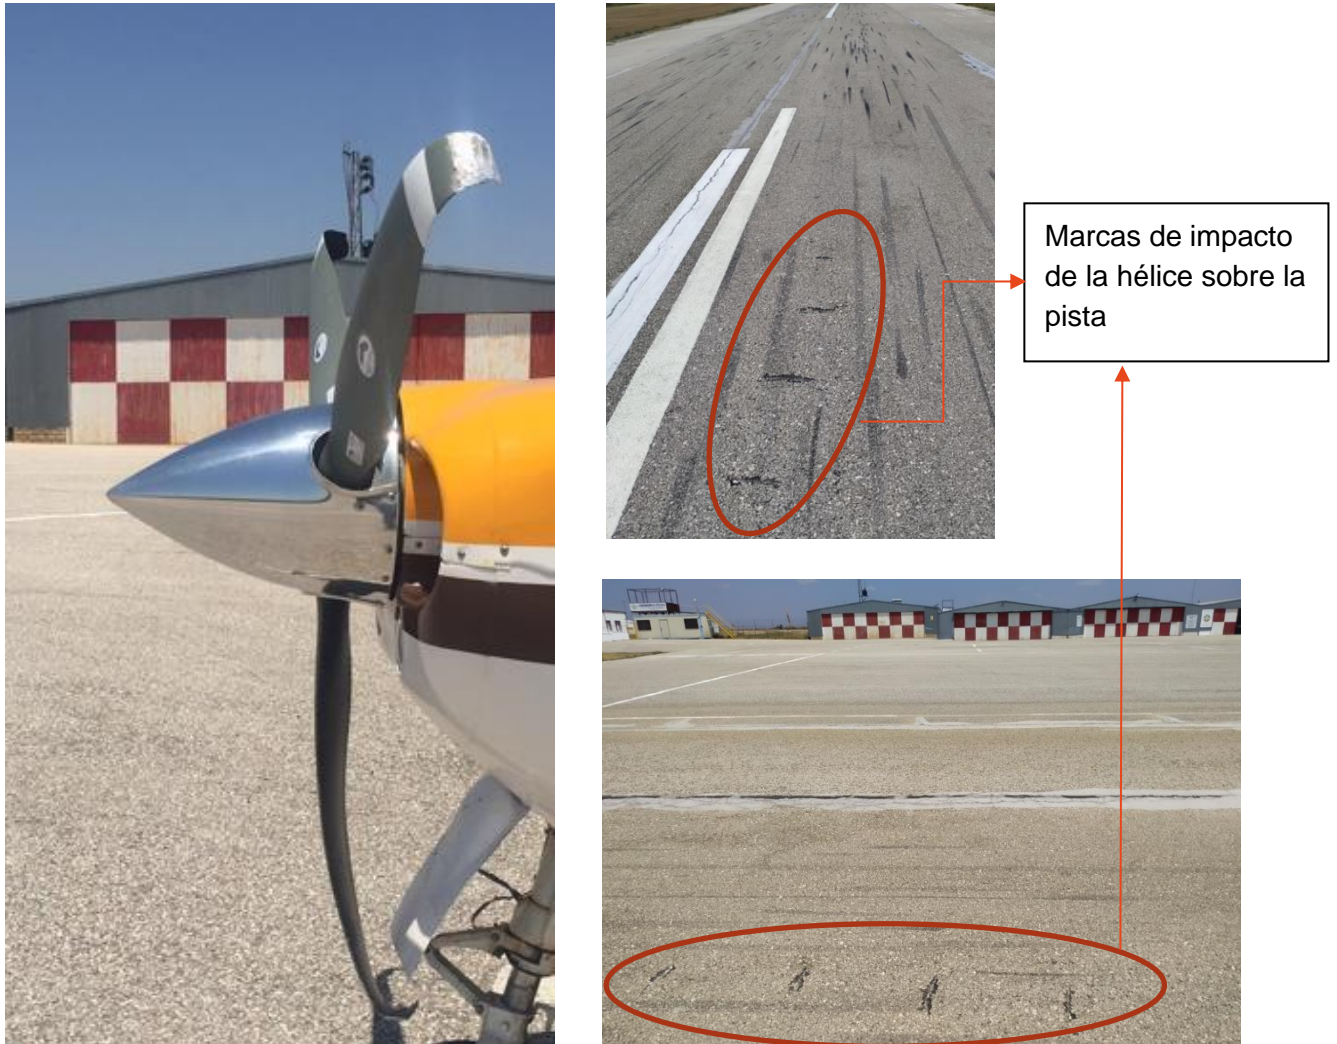
Ilustración 3 Marcas de impacto de la hélice en pista

La aeronave sufrió daños en la hélice, doblándose hacia el interior las puntas de las tres palas de la misma, pero sin presentar signos de torsión. Las siguientes imágenes muestran el estado final de la hélice (izquierda), así como las marcas del impacto de la hélice en el asfalto de la pista (derecha).

Las puntas de palas de la hélice se encontraban dobladas ligeramente hacia el interior, sin presentar signos de torsión en la dirección de rotación de la hélice. Esto indica que el impacto con el terreno no tuvo una violencia excesiva y que se produjo con baja potencia aplicada.

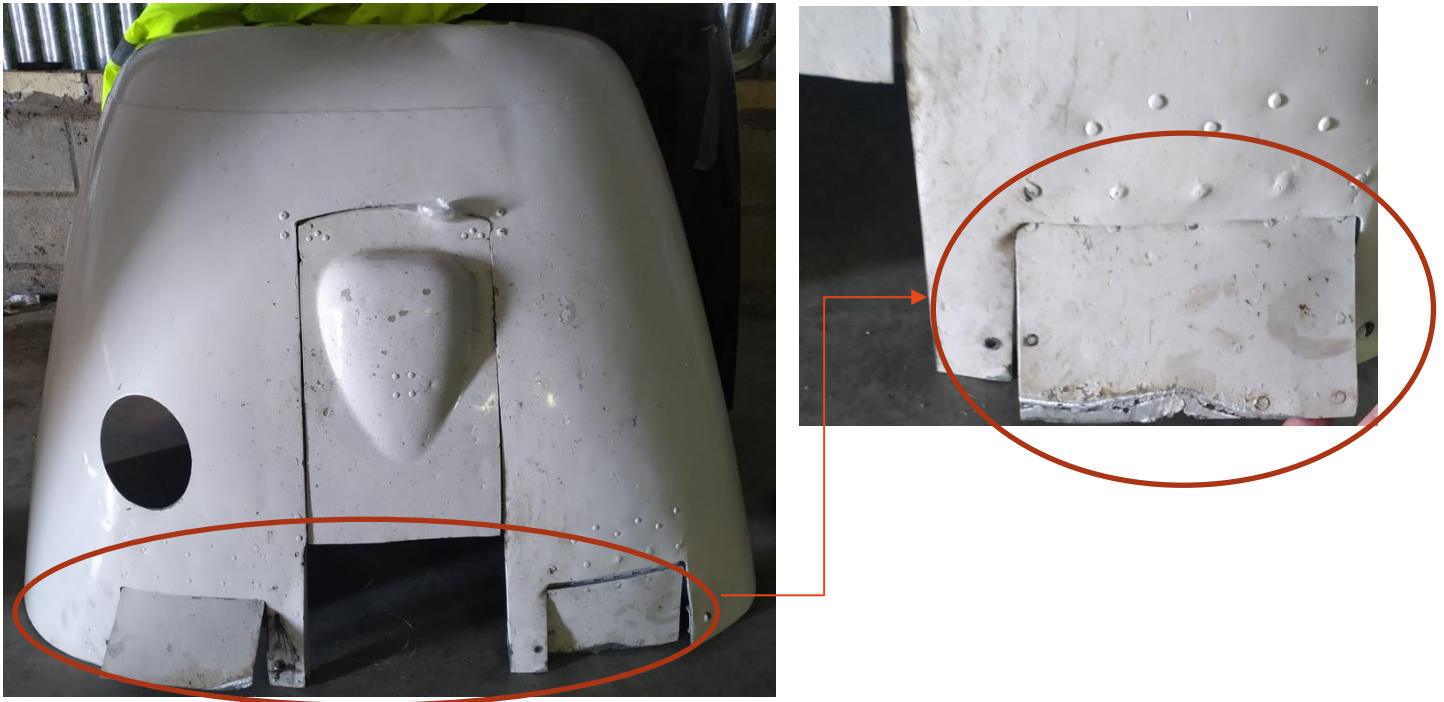
Ilustración 4 Aletas de ventilación en la parte inferior del carenado del motor

Las aletas de ventilación del motor o también conocidas como “cowl flaps”, situadas en la parte inferior del carenado del motor, presentan daños de rozadura por arrastre contra el asfalto, tal y como se refleja en la siguiente imagen.

- Desgaste por rozadura de las aletas de ventilación del motor, situadas en la parte inferior del carenado motor. Estas aletas se abren durante el despegue, por acción mecánica de una palanca en la cabina de vuelo, con objeto de permitir una mayor refrigeración de los cilindros.

Debido a que el piloto despegó minutos antes del accidente, con objeto de realizar un circuito de aeródromo, también mantuvo abiertas las aletas de ventilación del motor durante el aterrizaje.

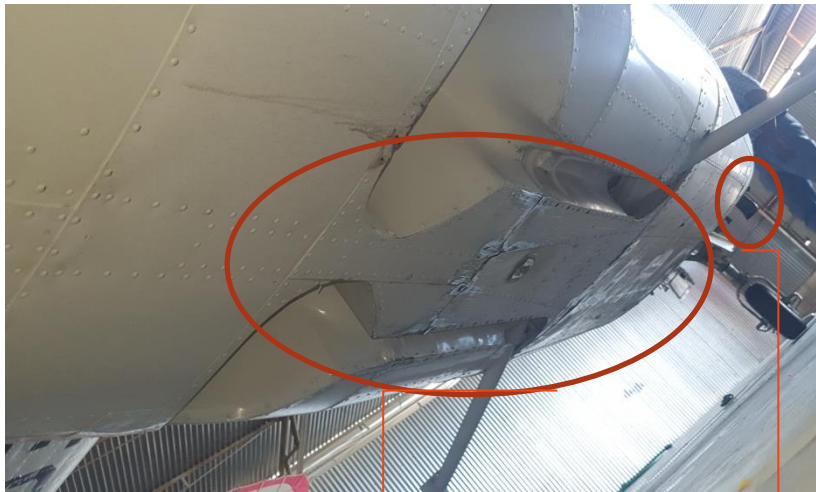
Ilustración 6 Parte inferior del fuselaje

La parte baja del fuselaje de la aeronave también sufrió desgaste por rozadura contra el asfalto. Igualmente, el tubo de escape, localizado en la parte más baja del motor y que sobresale en la parte baja del fuselaje, presenta marcas de arrastre, tal y como se muestra en las siguientes imágenes.

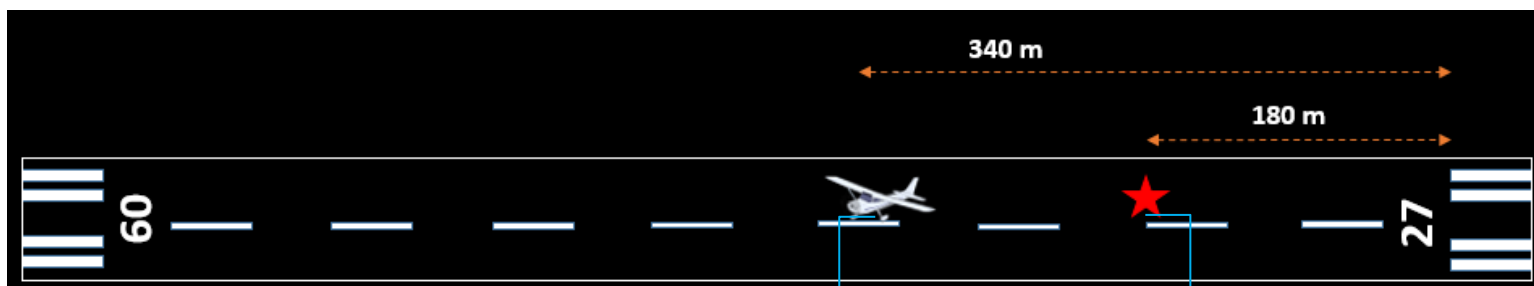
Ilustración 7 Representación del impacto de la hélice en pista y posición final de la aeronave

Se han recogido testimonios de testigos que identifican la posición final de la aeronave en pista justo antes de ser remolcada por la grúa, con el tren de aterrizaje retraído, a una distancia de 340 m desde la cabecera de pista 27, y con los flaps completamente desplegados.

Durante la investigación de campo, se identificaron marcas de impacto de las palas de la hélice contra el asfalto de la pista, situadas a una distancia de 180 m desde la cabecera de pista 27, tal y como se representa en la siguiente figura.

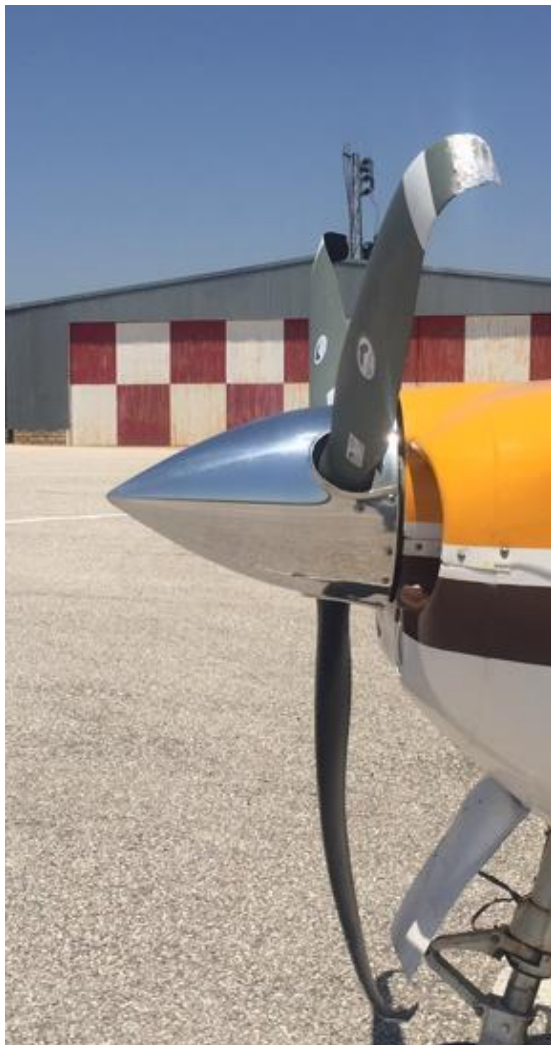
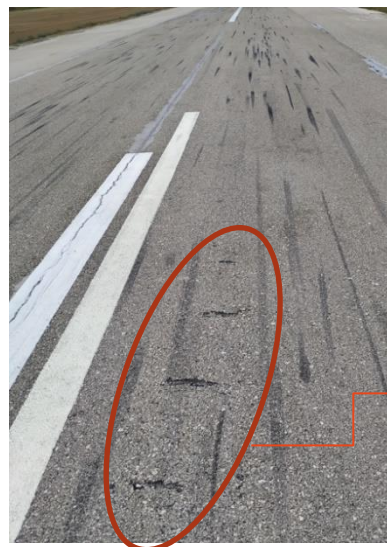
Marcas de impacto  
de la hélice sobre la  
pista

Mediante la inspección visual de la pista, se identificaron las marcas de impacto de la hélice en la misma. La aeronave, con el tren principal retraído, impactó con la hélice en el asfalto.

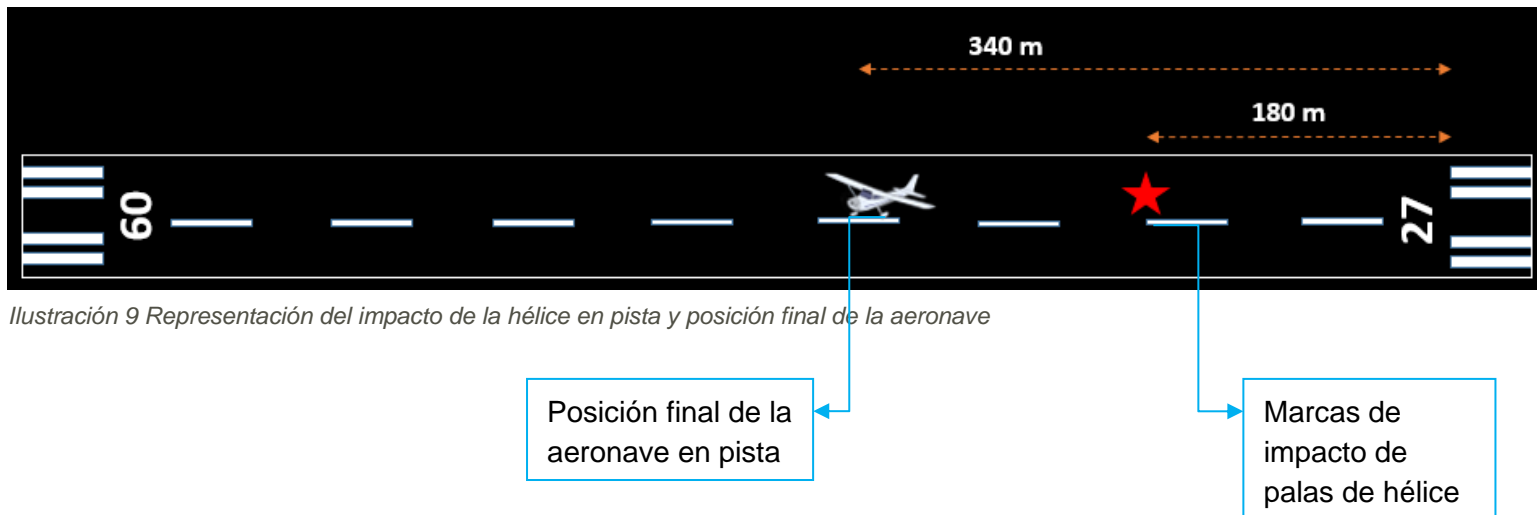
Ilustración 9 Representación del impacto de la hélice en pista y posición final de la aeronave

El impacto de la hélice en el asfalto se produjo a 180 m de la cabecera de pista 27, centrado en la pista. A partir de ese momento la aeronave se deslizó 160 m adicionales sobre el asfalto, con el tren de aterrizaje retraído, hasta quedar detenida a 340 m de la cabecera de pista 27. La siguiente figura representa el impacto y la posición final de la aeronave.

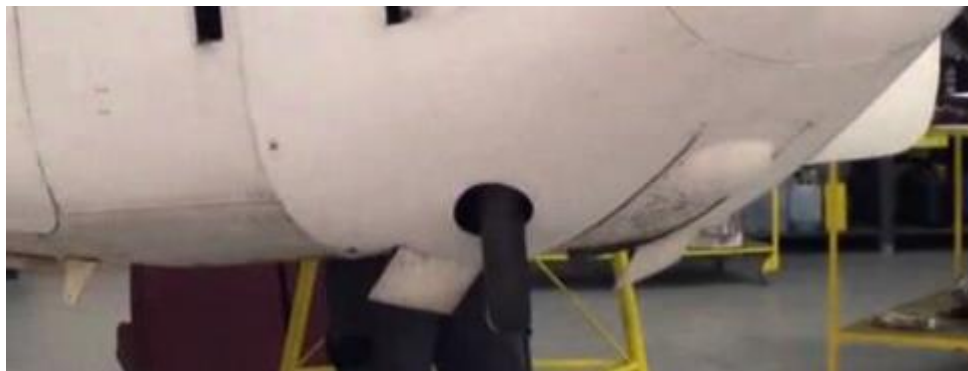
Ilustración 10 Aletas de ventilación del motor y tubo de escape

- Desgaste por rozadura de la parte inferior del fuselaje.
- Desgaste por rozadura del tubo de escape del motor, que sobresale en la parte más baja del fuselaje.

Como se observa en la siguiente figura, tanto las aletas de ventilación del motor como el tubo de escape, sobresalen por la parte baja del fuselaje, por lo tanto, necesariamente también resultaron dañados durante el arrastre de la aeronave por el asfalto de la pista.
