# Informe técnico

## A-025/2021

Accidente ocurrido el día 13 de junio de 2021 a la aeronave Boeing 737-8AS, matrícula EI-EVE, en el aeropuerto de Málaga (Málaga, España)

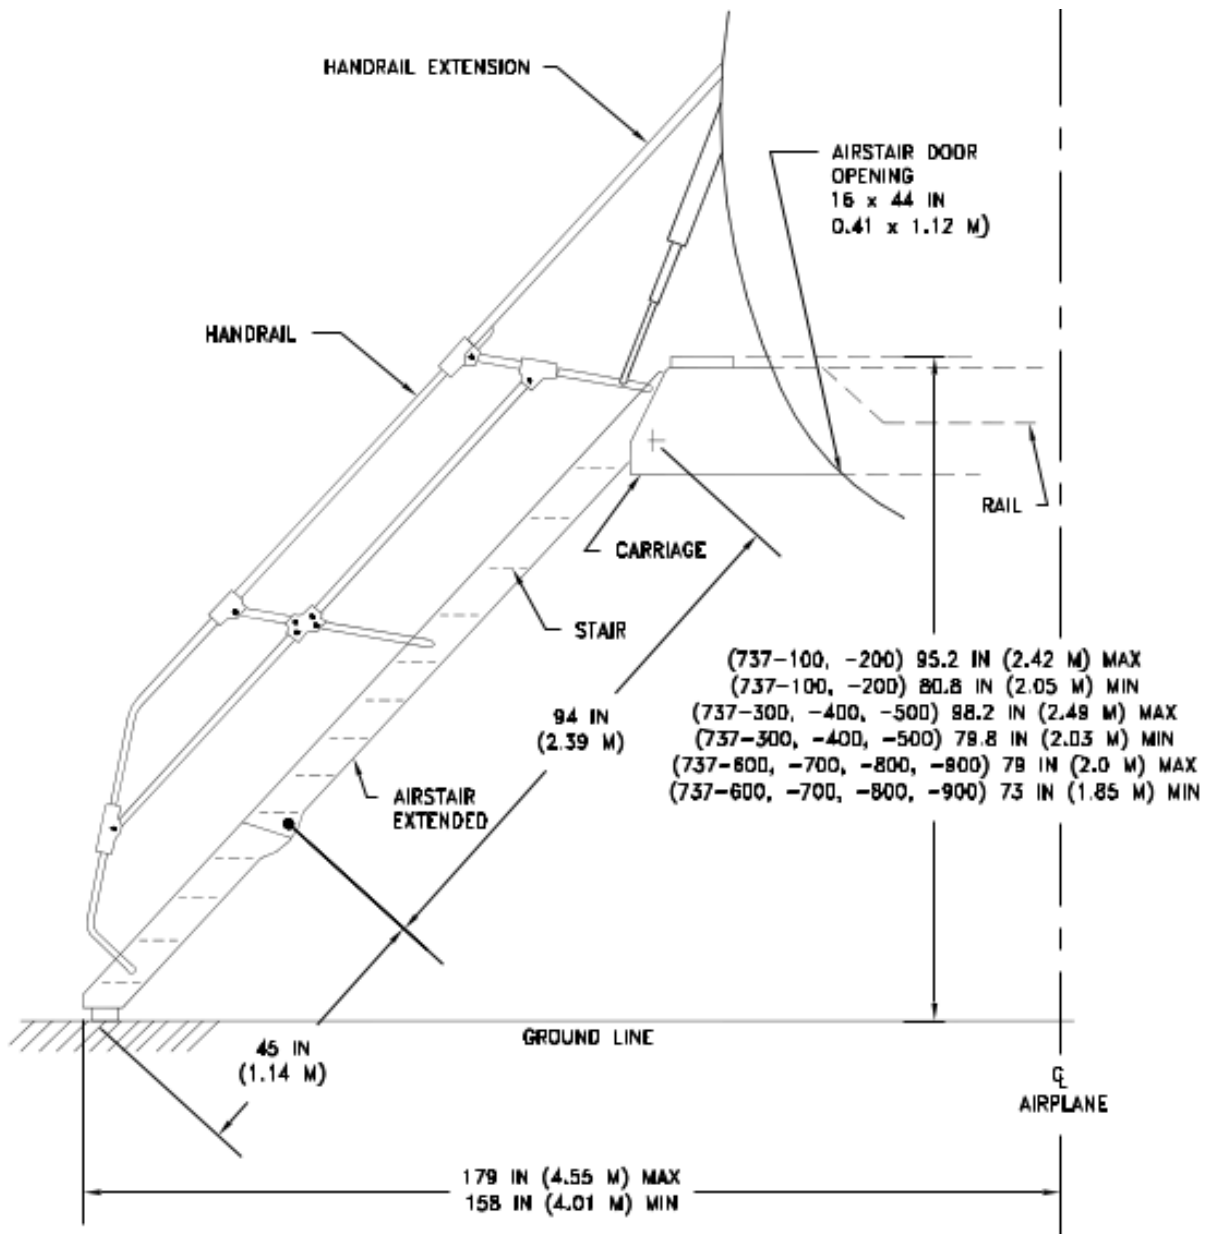
Ilustración 1: Dimensiones de las escaleras de las aeronaves Boeing 737

La siguiente figura, extraída del documento de Boeing “Airplane Characteristics for Airport Planning”, muestra las dimensiones de las escaleras. La altura de las escaleras de los modelos 800 oscila entre 1,85 m, como mínimo, y 2 m, como máximo y la longitud de las mismas es de 3,53 m. Con lo cual, la pendiente varía entre un 69% y un 62% respectivamente. Por otro lado, la anchura es de unos 0,62 m.

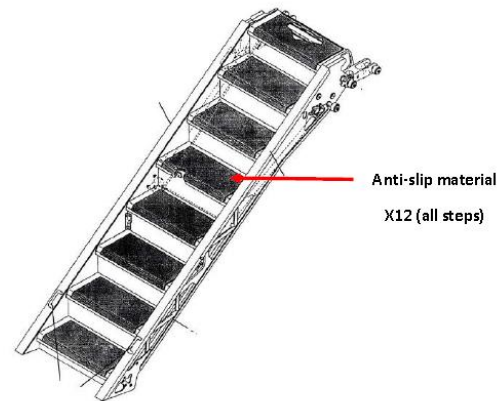
1.- Las huellas de las escaleras disponen de un material antideslizante denominado 3M Safety Walk 710 - Grueso<sup>4</sup>

Aunque los manuales de Ryanair también permiten el uso del material antideslizante 3M Safety Walk 610 – Uso General<sup>5</sup>, las escaleras están equipadas con el anterior.

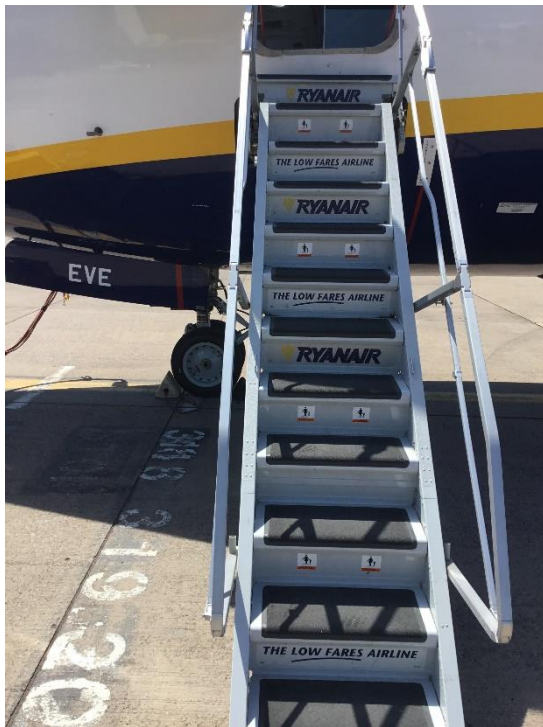
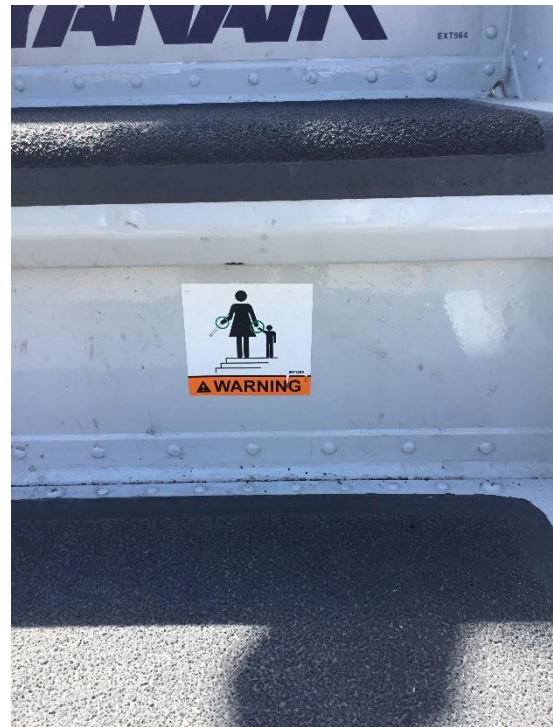
Ilustración 2: Escaleras de la aeronave Boeing 737- 8AS, con matrícula EI-EVE

3.- La aeronave involucrada en este suceso disponía de letreros de advertencia aconsejando llevar a los niños pequeños de la mano al subir o bajar la escalera de acuerdo con el Boletín de Información de Aeronavegabilidad Especial (SAIB) NM-07-47<sup>6</sup>, emitido por la FAA en septiembre del 2007. Se muestran dos fotografías de las escaleras de la aeronave involucrada en este suceso. En las mismas se aprecia este letrero de advertencia en las contrahuellas de los peldaños de la escalera:

Estos letreros de advertencia aconsejaban además sujetarse con la otra mano al pasamanos de la escalera.

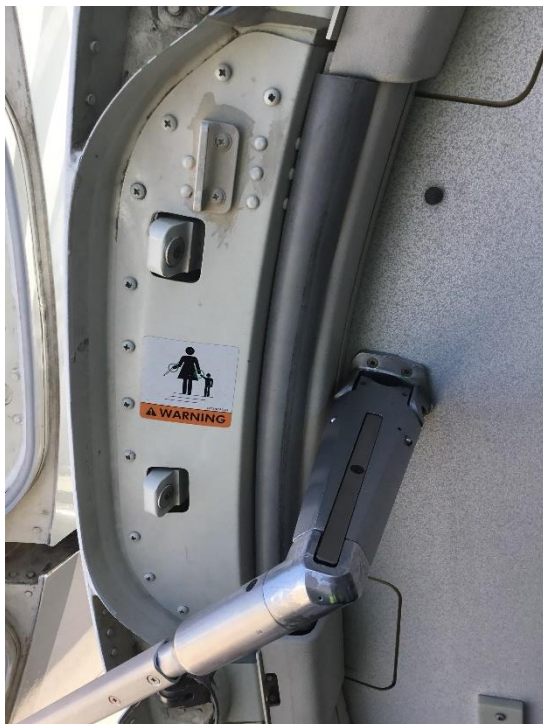
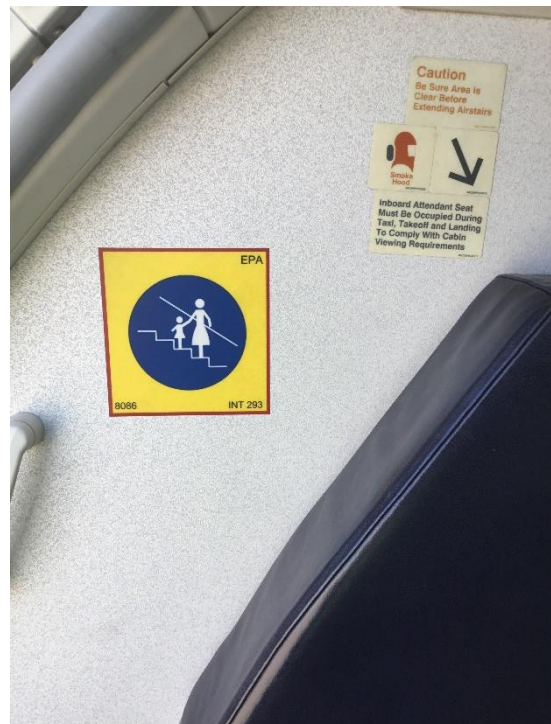
Ilustración 3: Marco de la puerta de la aeronave Boeing 737-8AS, matrícula EI-EVE

La aeronave también disponía de letreros de advertencia en los marcos de las puertas:

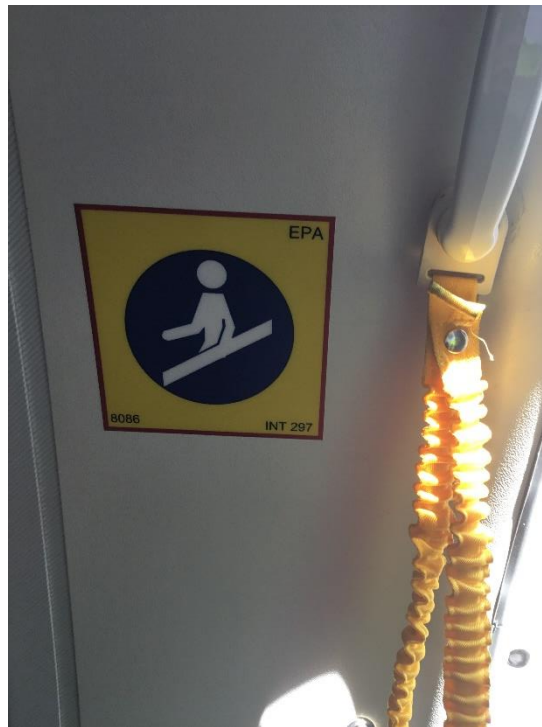
*Ilustración 4: Marco de la puerta de la aeronave Boeing 737-8AS, matrícula EI-EVE*

Además, había otro letrero de advertencia en el marco de la puerta aconsejando sujetarse con una mano al pasamanos lateral de las escaleras:
