CIAIAC

Informe técnico A-026/2019

Accidente ocurrido a la aeronave
GLASER GLASFLÜGEL 304 MS,
matrícula D-KAMJ, el 1 de junio
de 2019 en el aeródromo de
Fuentemilanos (Segovia)

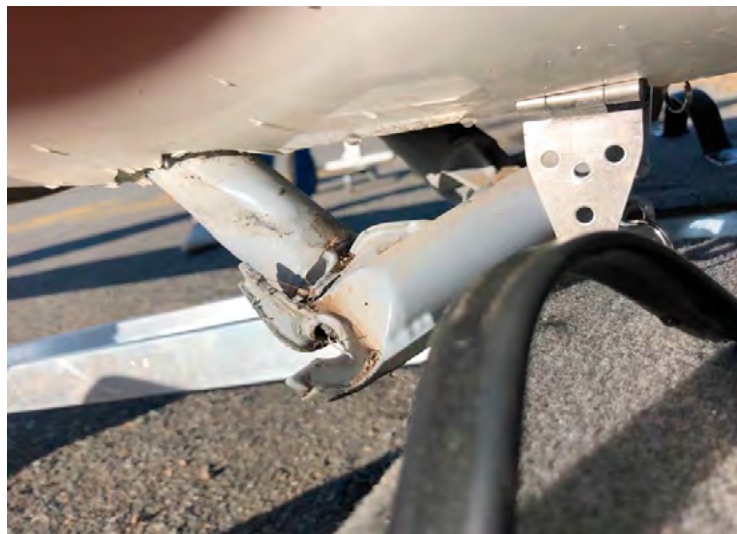
10 m del asfalto, lo que provocó el colapso del tren principal y la pérdida de la rueda. El avión se deslizó entonces unos 20 metros apoyado en la horquilla del tren, rotando 180° en el sentido de las agujas del reloj y dañándose los extremos de las alas y rueda de cola.

Se comprobó que la estructura del tren principal se había deformado en el aterrizaje y se habían producido arañazos en la parte inferior del fuselaje. En la imagen de la Figura 2 puede observarse el estado del tren.

Figura 2: Daños en tren principal

De lo anterior puede concluirse que, tal y como declaró el piloto, este se vio en una situación en la que la aeronave perdió altura de forma continua durante la aproximación a la pista 34 del aeródromo, viéndose obligado a recortar la maniobra y realizando finalmente el aterrizaje con una elevada velocidad vertical que provocó la rotura del tren.

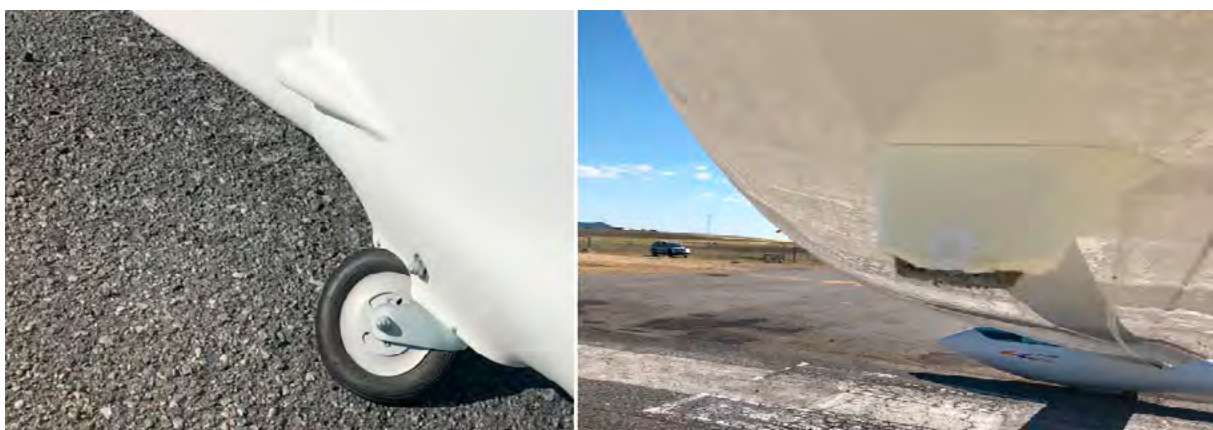
Se observó asimismo que la rueda de cola se había doblado y que había arañazos en la parte inferior de los planos, así como que las ruedas de punta de ala se habían roto debido al impacto con el terreno, tal y como puede apreciarse en la Figura 3.

Figura 3: Rueda de cola y extremo de ala

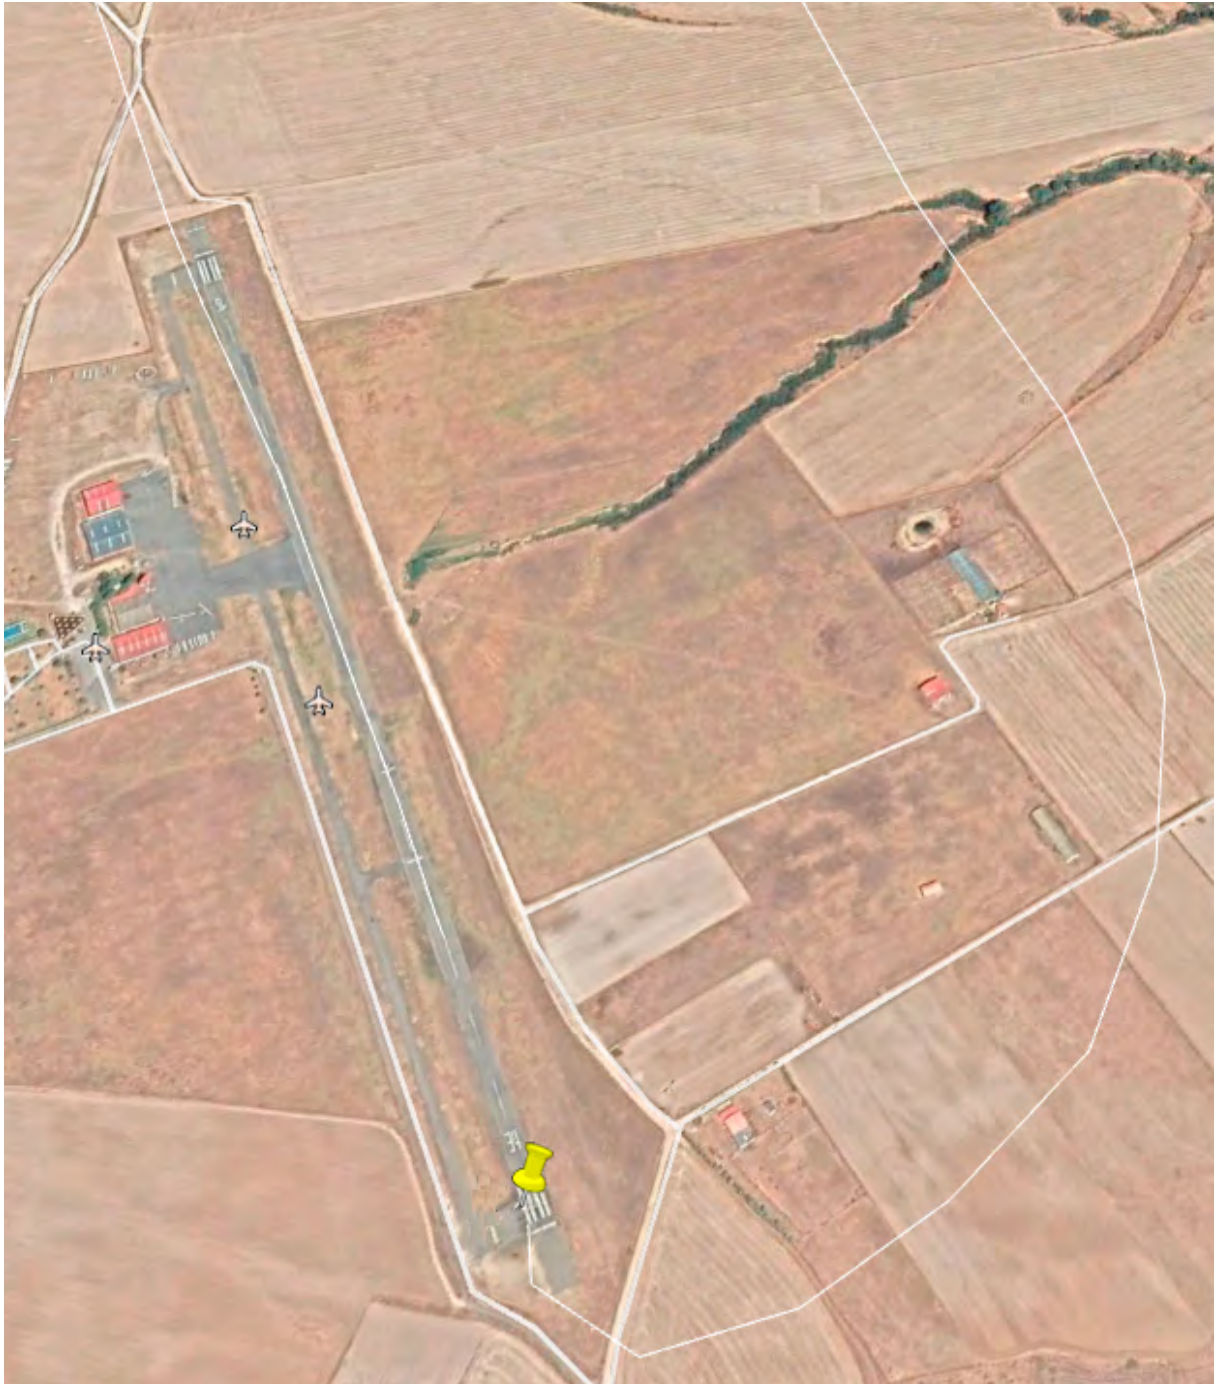
Figura 4: Trayectoria aeronave D-KAMJ

La trayectoria registrada muestra como la toma se realizó en la franja de tierra a la izquierda de la pista.

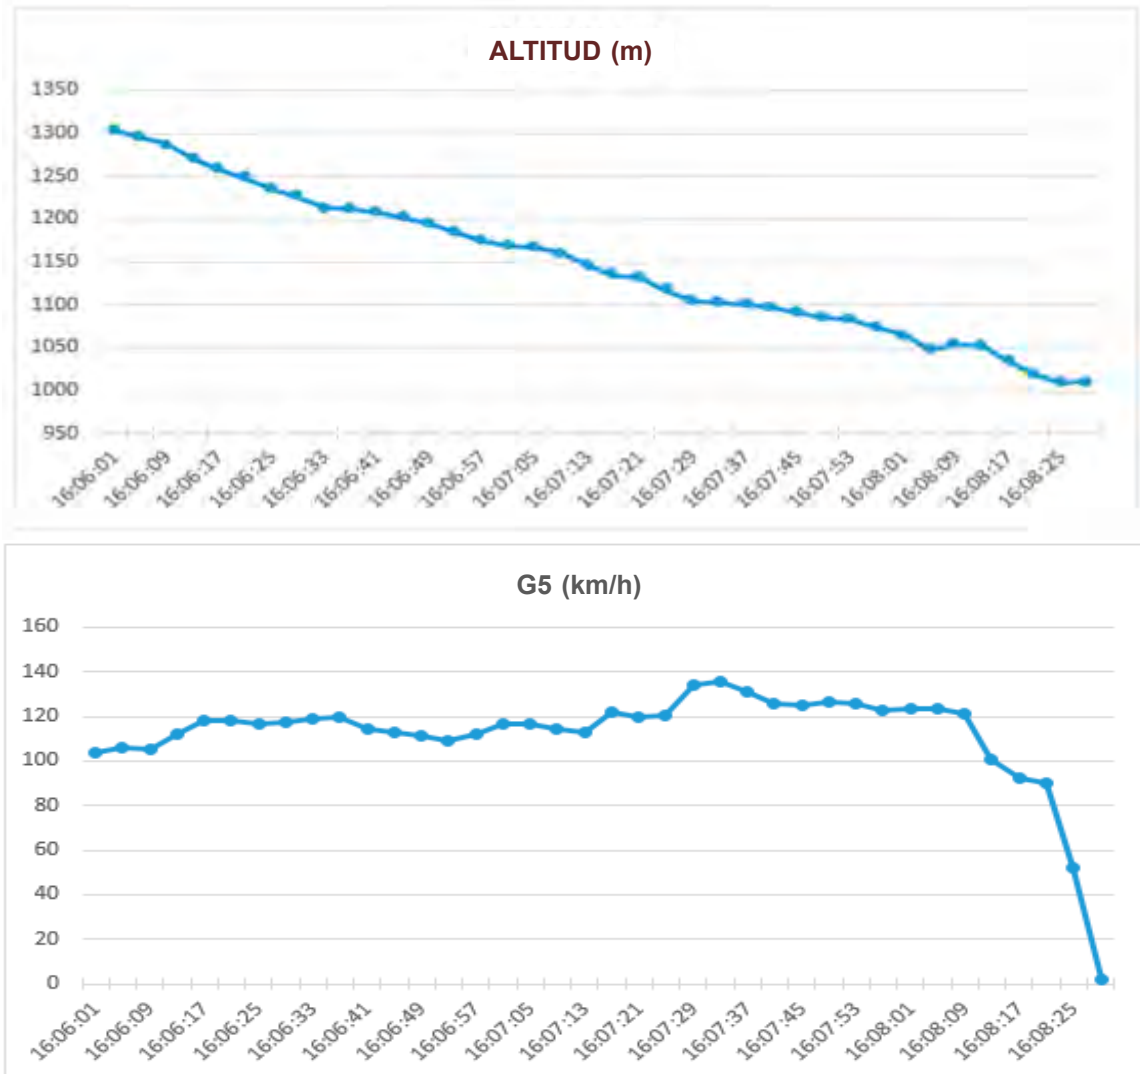
En la Figura 5 se muestran las velocidades y altitudes registradas en la última parte de la aproximación. Puede observarse como la aeronave alcanzó la elevación de aeródromo a las 16:08:25 h.

Figura 5: Altitud y velocidad de avance

A partir de los datos obtenidos del receptor instalado a bordo, puede verse en la Figura 5 como la aeronave disminuye su altitud de forma prácticamente continua en los minutos previos a la toma, tal y como indicó el piloto en su declaración.

Puede asimismo verse que a las 16:08:09 h se inicia un descenso en el que la velocidad vertical llega a alcanzar 4 m/s, para seguidamente disminuir a 2 m/s a las 16:08:25 h, momento en que la misma alcanza la elevación del aeródromo, llevándose a cabo la toma. En los 4 s previos a la misma, la velocidad respecto a tierra de la aeronave disminuye rápidamente, concretamente desde 90 a 52 km/h, poniendo esto de manifiesto la pronunciada maniobra de recogida realizada para reducir la velocidad de avance.

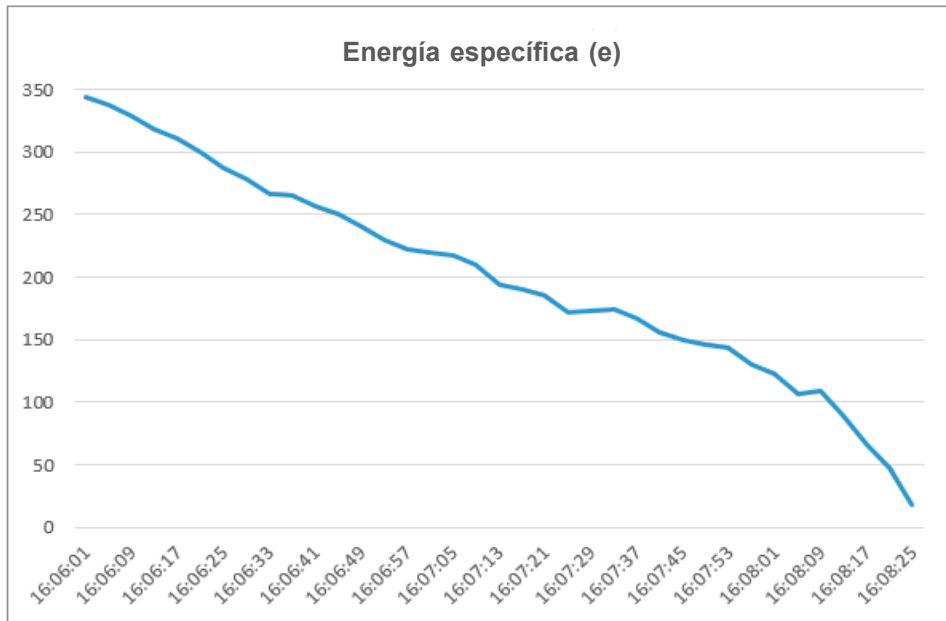
Figura 6: Energía específica de la aeronave en aproximación

Igualmente, observando la variación de energía específica de la aeronave en la Figura 6, no se aprecia ningún factor tipo ascendencia o descendencia que afectara a la misma durante la aproximación.
