## Informe técnico A-026/2020

Accidente ocurrido a la aeronave  
AIR TRACTOR AT-802, matrícula  
EC-HMD, el día 19 de julio de  
2020 en la base de extinción de  
incendios de Quinto de Don  
Pedro (Toledo)

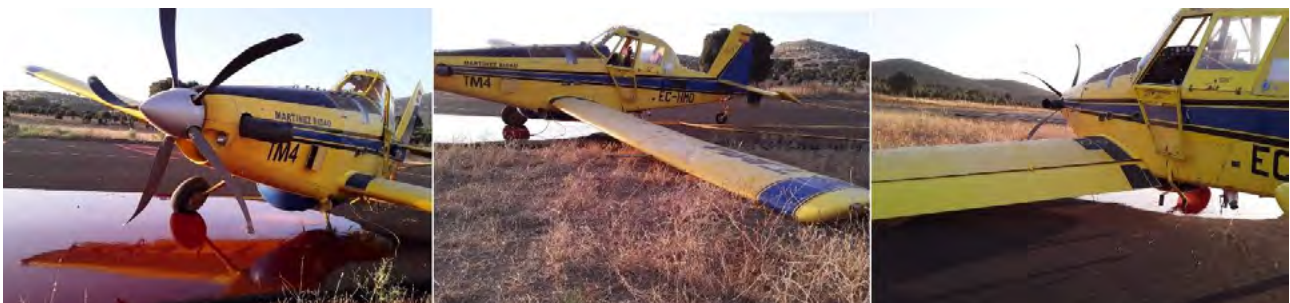
Figura 1. Daños en aeronave EC-HMD

En las imágenes de la Figura 1 se reflejan dichos daños, entre los que puede observarse la rotura de la pata izquierda del tren principal.

Se observó que se habían producido daños importantes en los planos debido al impacto sufrido con el terreno al salir de la pista. Se comprobó igualmente que se había desprendido una de las ruedas del tren, y que se habían producido deformaciones en las palas de la hélice.

De acuerdo al piloto, tras entrar en pista escuchó como por la frecuencia continuaban indecisos sobre si era necesaria la salida de la aeronave. Es probable que mientras hacía las ultimas comprobaciones, continuara escuchando por radio si era necesaria su participación o no, por lo que posiblemente estuviera pendiente de dichas comunicaciones y no completara la lista de verificación de antes del despegue, omitiendo bloquear la rueda de cola. Una vez en carrera de despegue y con la rueda de cola sin bloquear, el piloto perdió el control de la aeronave, que terminó saliéndose por el lateral de la pista. Aunque posiblemente el piloto cortó potencia inmediatamente tras perder el control direccional, los desniveles del terreno circundante a la pista causaron los daños en el tren de aterrizaje y los planos, aunque finalmente la aeronave quedara detenida en un lateral de la plataforma. Al perder la rueda izquierda del tren de aterrizaje la hélice tocó el terreno, causando los daños observados en la misma.

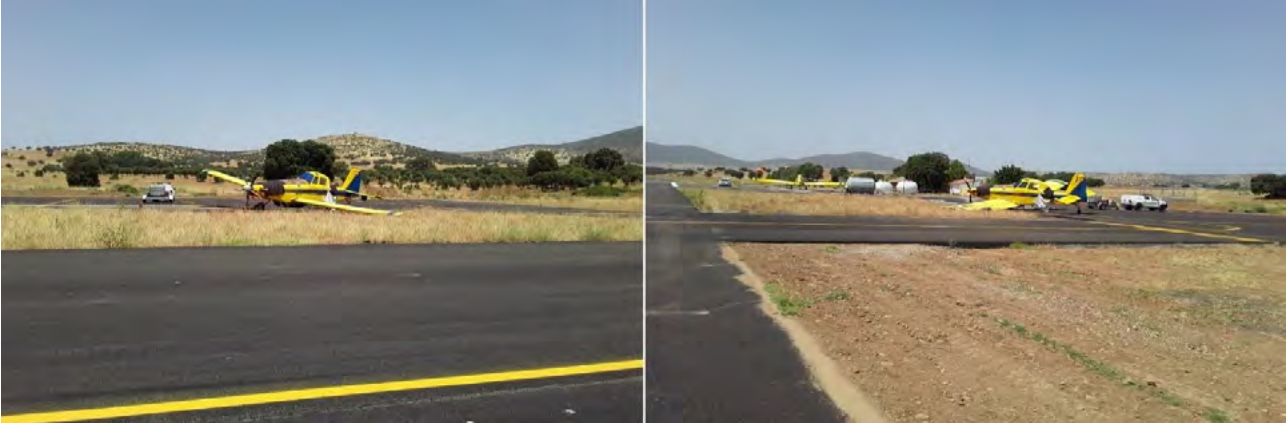
Tras salir de la pista la aeronave quedó detenida en la plataforma de estacionamiento de la base, aproximadamente a 18 m del eje de pista y 390 m de la cabecera 25.

Figura 3. Posición final aeronave EC-HMD

En las imágenes de la Figura 3 puede observarse la posición final de la aeronave
