Informe técnico A-027/2020

Accidente ocurrido el día
11 de julio de 2020, al
helicóptero Bell 412,
matrícula EC-MPL, operado
por Rotosun, en la base
contra incendios de
Marroxo (Lugo-España)

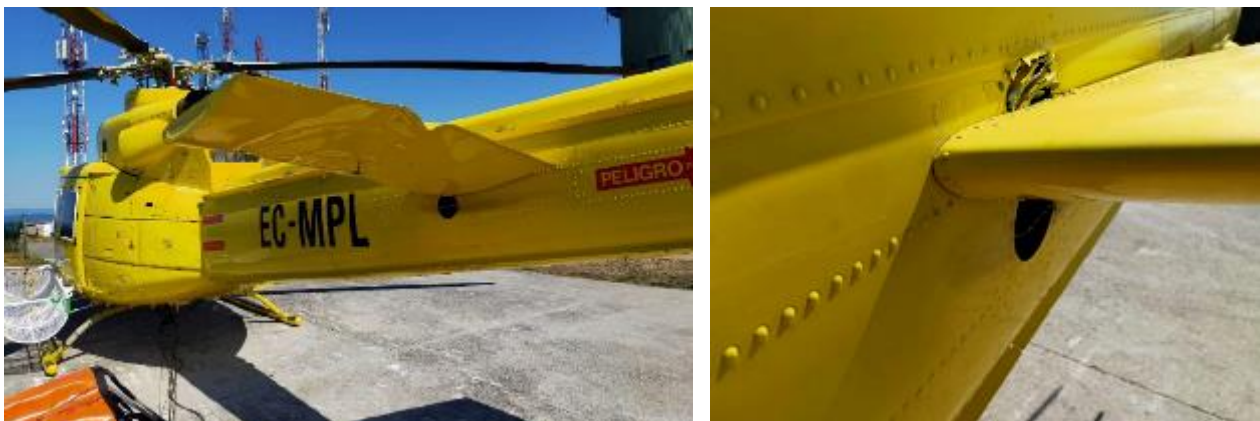
Los daños se localizaban en el estabilizador horizontal y en la sección del cono de cola en contacto con el estabilizador.

Figura 2. Daños del helicóptero EC-MPL

La aeronave presentaba deformación en toda la estructura del estabilizador horizontal izquierdo, en sentido de intradós a extradós. Además, el punto de unión al fuselaje se había desplazado hacia arriba y esto había producido una perforación y el arrastre de material del propio fuselaje en el mismo sentido. Estos daños que visualmente se limitaban a esta zona izquierda, afectaron a toda la sección del fuselaje posterior y requirieron la sustitución de elementos ubicados en ambos lados (derecho e izquierdo). La cesta del helibalde presentaba marcas de color negro.

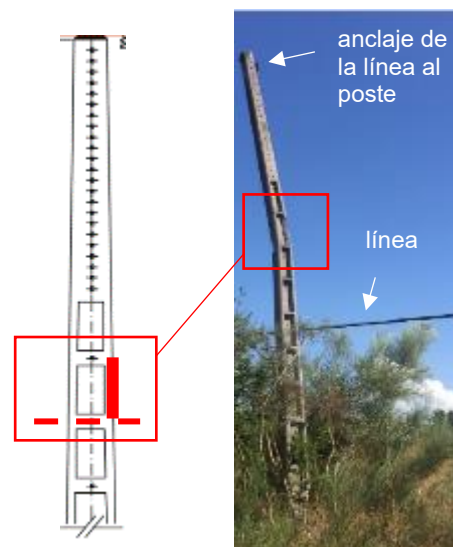
- En la propia línea eléctrica, que no llegó a romperse, pero se desprendió de su anclaje a uno de los postes y quedó a una altura de 2,5 m sobre el terreno (4,5 m por debajo de su posición normal).
- En el poste de hormigón armado, que presentaba una deformación evidente en la propia estructura a partir de los 4 m, así como marcas de erosión en el hormigón a lo largo de 50 cm en una de las

Figura 3. Daños en el tendido eléctrico

aristas de la estructura en forma de T. Esta erosión comenzaba a los 4 m y finalizaba a los 4,5 m.

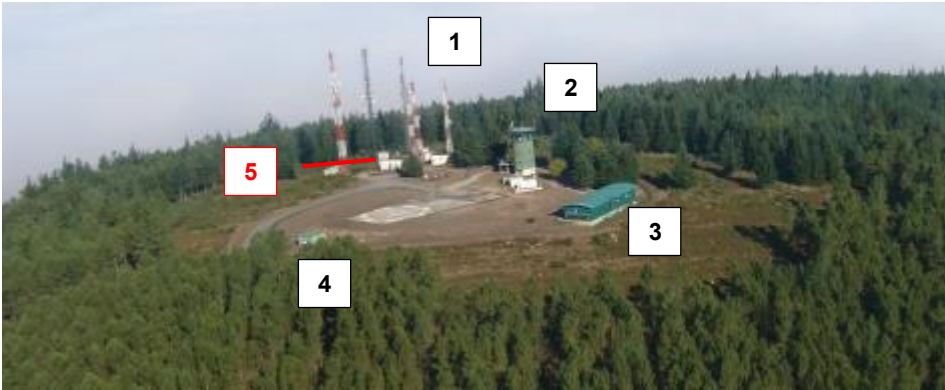
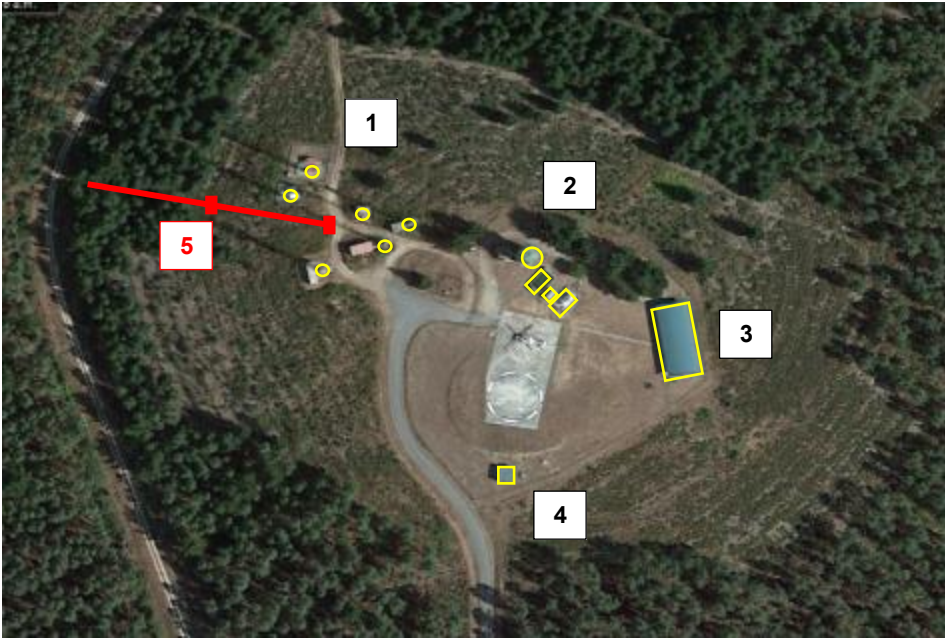
1	Seis postes de 25 m de altura (en el Noroeste)
2	Torre de vigilancia de 18 m, depósitos y árboles de 9 m (en el Norte)
3	Edificio de brigada y tripulaciones de 4 m (en el Noreste)
4	Almacén (en el Sur)

Además de estos obstáculos que se encuentran dentro de la base, existe una línea eléctrica, que se extiende en el noroeste de la base y que suministra energía a la misma. Esta línea, que fue con la que impactó el helibalde, sigue la pendiente descendiente del terreno. Se extiende hacia el Oeste, en una orientación de 280°, y tiene dos postes separados entre sí 54 m. La elevación del terreno donde se encontraba el poste que quedó dañado era de 626 m, y la altura del poste era de 7 m. La localización de la línea se ha marcado con el número **5** en las figuras 4 y 5.

Figura 4. Obstáculos en la base de Marroxo (vista perfil)

Figura 5. Obstáculos en la base de Marroxo (vista planta)

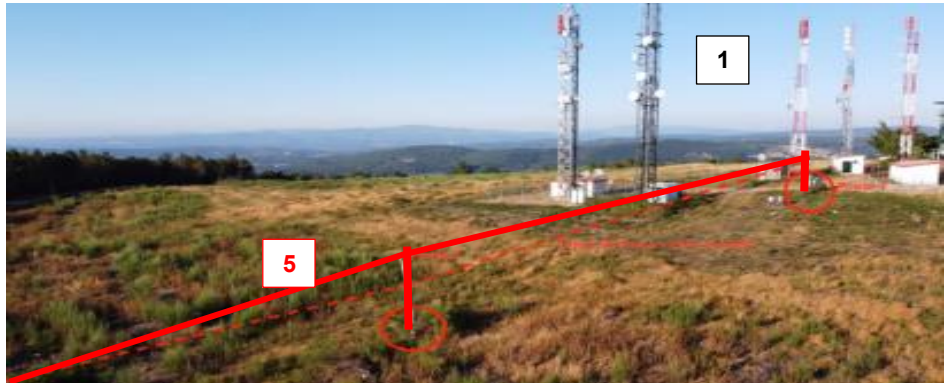
Figura 6. Obstáculos en la base de Marroxo (vista de perfil de la línea)

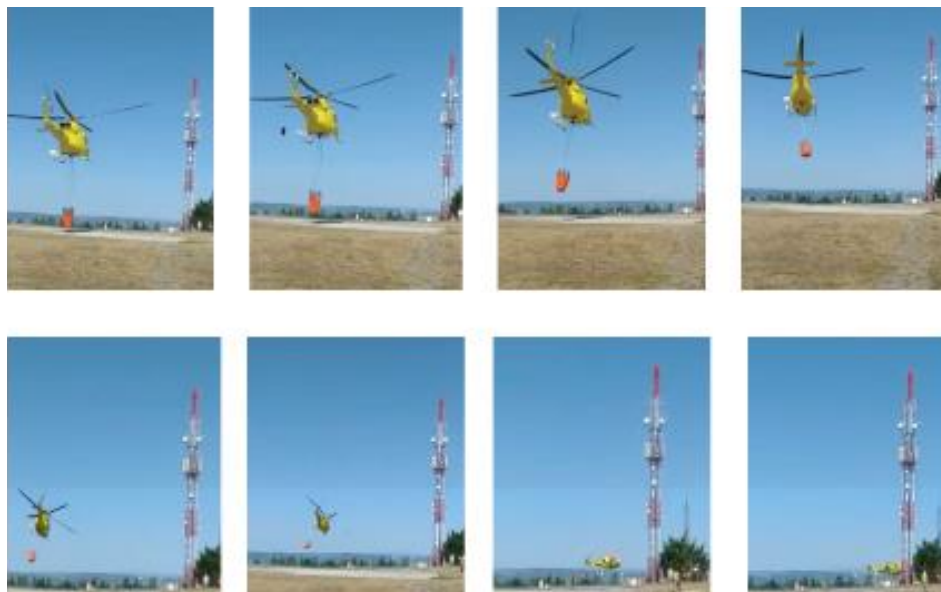
Además de los datos del GPS, se realizó un video del despegue, desde el edificio de las tripulaciones, que comprende los primeros segundos del despegue (trayecto entre los puntos 1 y 5 de la figura 8). Este video ha permitido confirmar que el helibalde, durante el viraje (desde el punto 4), se inclinó 60° respecto a la vertical, lo que ha permitido estimar la altitud del mismo durante la maniobra de despegue.

Figura 7. Secuencia de despegue (puntos 1 a 5)

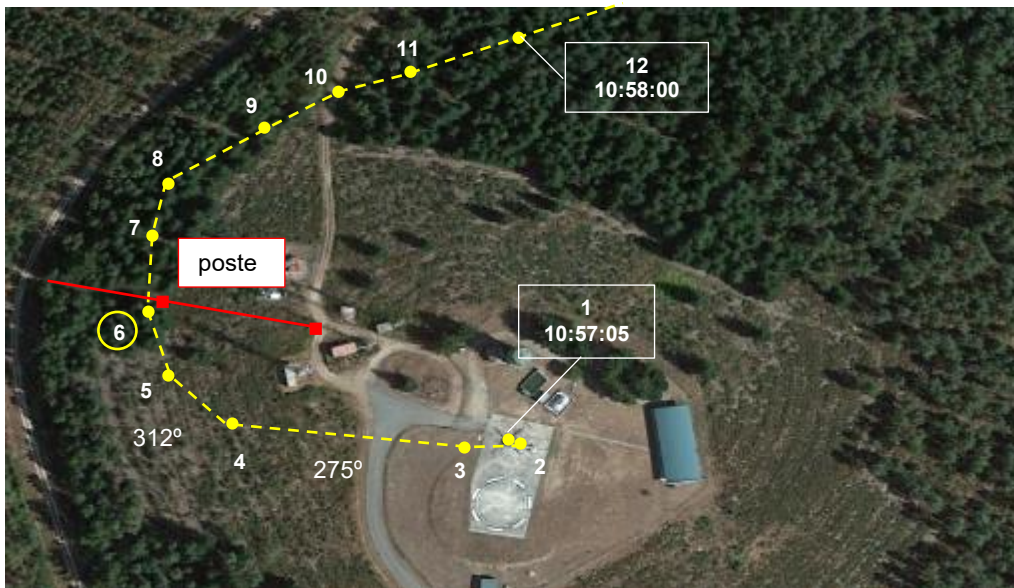
Figura 8. Trayectoria entre las 10:57 y las 10:58

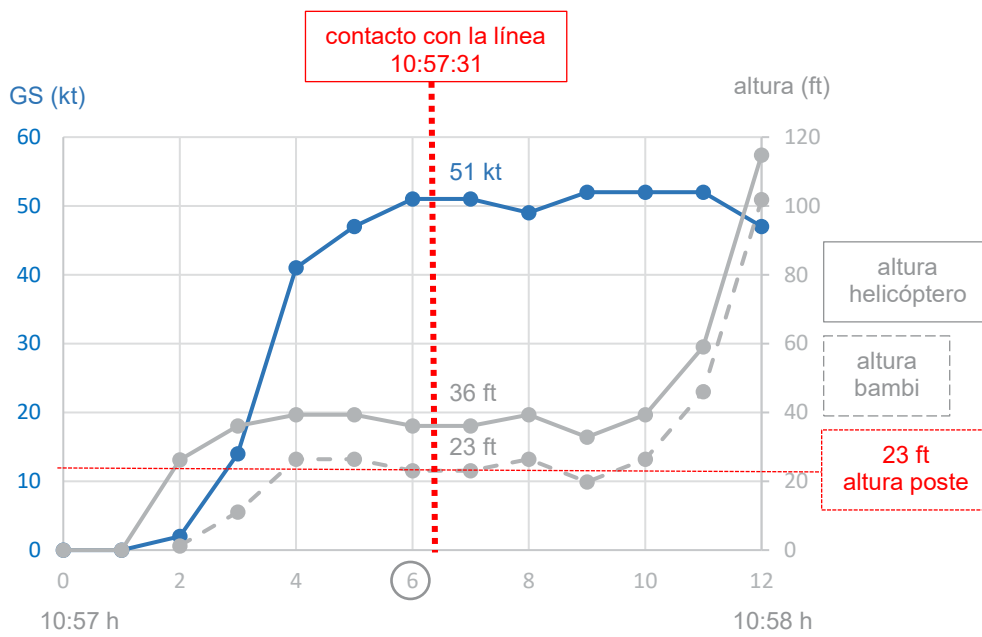
Todos estos datos han permitido confirmar que la altura del helicóptero respecto al terreno dejaba el helibalde a la misma altura a la que se encontraba el poste y por lo tanto la línea. Esta circunstancia se produjo entre los puntos 6 y 7 que corresponden a las 10:57:30 y 10:57:35. Teniendo en cuenta la ubicación de la línea, más cercana al punto 6 que al 7, se estima que el impacto del helibalde con el cable se produjo a las 10:57:31, aproximadamente.

Figura 9. Perfil de vuelo (velocidades y alturas de helibalde y helicóptero)

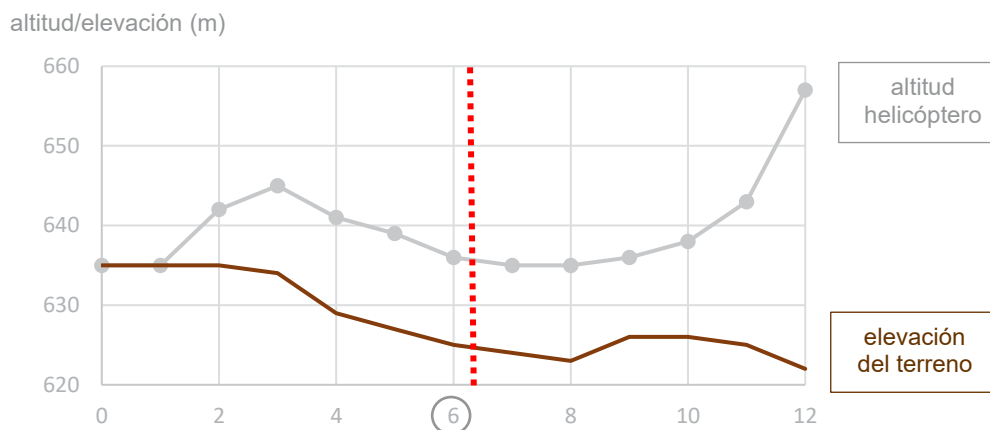
Figura 10. Perfil de vuelo respecto al terreno
