Informe técnico

A-028/2021

Accidente ocurrido el día 29 de junio de 2021 a la aeronave PIPER modelo PA-28R-180, matrícula EC-CMR, en el aeródromo de Casarrubios (Toledo, España)

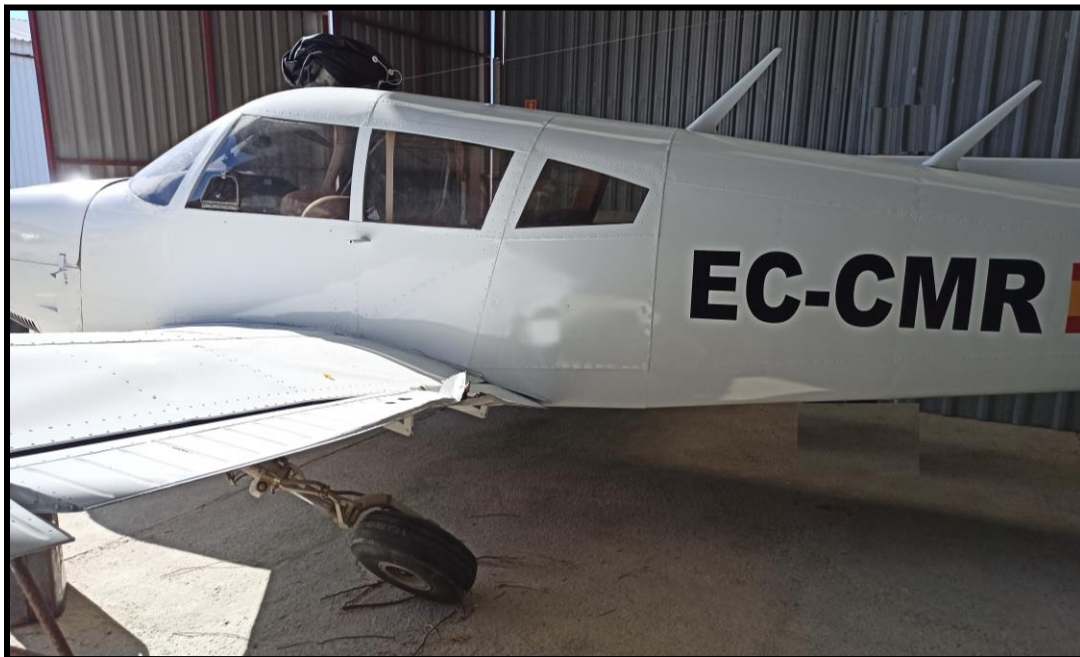
Se dispone de varias fotografías de la aeronave accidentada, las cuales fueron proporcionadas por el piloto. En estas fotografías se puede advertir la pata izquierda del tren principal de aterrizaje colapsada y un daño en el plano izquierdo, que, según indicó el piloto, fue consecuencia del remolcado de la aeronave al hangar:

Figura 1: Aeronave accidentada tras su remolcado al hangar.

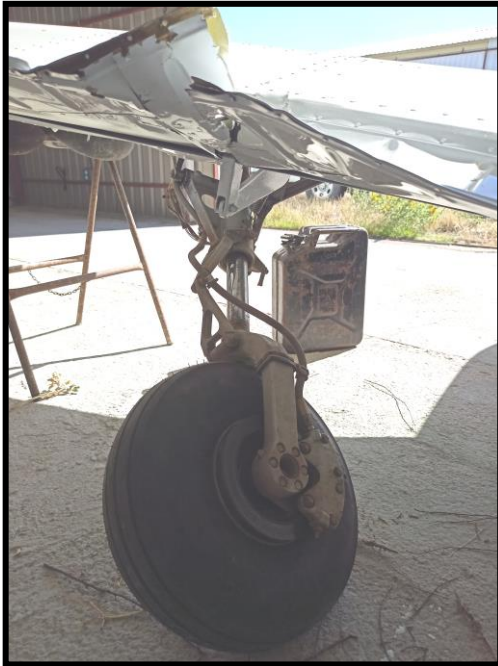
A consecuencia del accidente, la aeronave sufrió daños importantes en la pata izquierda del tren principal de aterrizaje y daños leves en el plano izquierdo.

Figura 2: Detalle de los daños en el tren y en el plano.
