Informe técnico A-029/2017

Accidente ocurrido el día 18 de octubre de 2017, a la aeronave Boeing 737-800 matrícula EI-FJJ, operada por Norwegian Air International, a nivel de vuelo FL190 en las proximidades de VOR/DME CLS (Valencia)

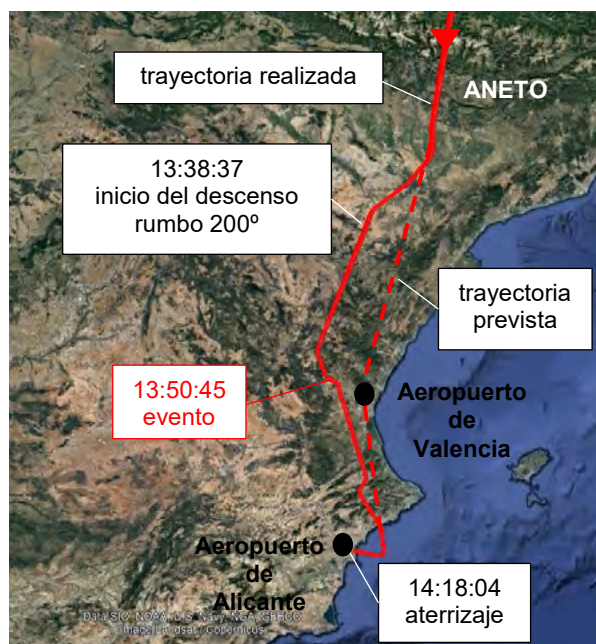
Figura 1. Trayectoria en espacio aéreo de ACC Barcelona

La ruta prevista (línea roja discontinua en figura 1) era descender en rumbo prácticamente sur hasta Alicante sobrevolando Valencia pero, debido a las malas condiciones meteorológicas en toda la zona este y noreste de la Península, la tripulación solicitó un cambio de rumbo (línea roja continua en figura 1) a ATC que le fue autorizado.

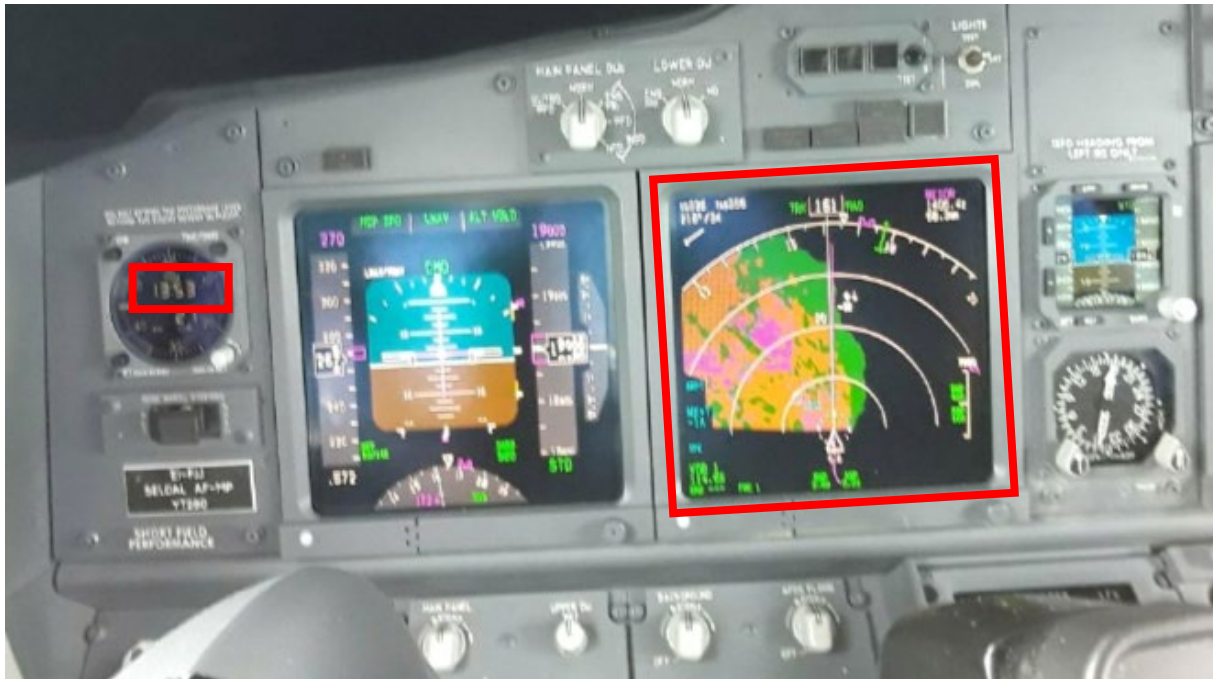
Figura 2. Fotografía tomada por la tripulación a las 13:53 (+2 min del evento)

La información presentada en el radar meteorológico de la aeronave era, según informó la tripulación, similar a la que se muestra en la fotografía de la figura 2 (pantalla derecha). Esta fotografía fue tomada por la tripulación dos minutos después del evento y en ella se presentan retornos que indican nubosidad con lluvia de intensidad y turbulencia³.

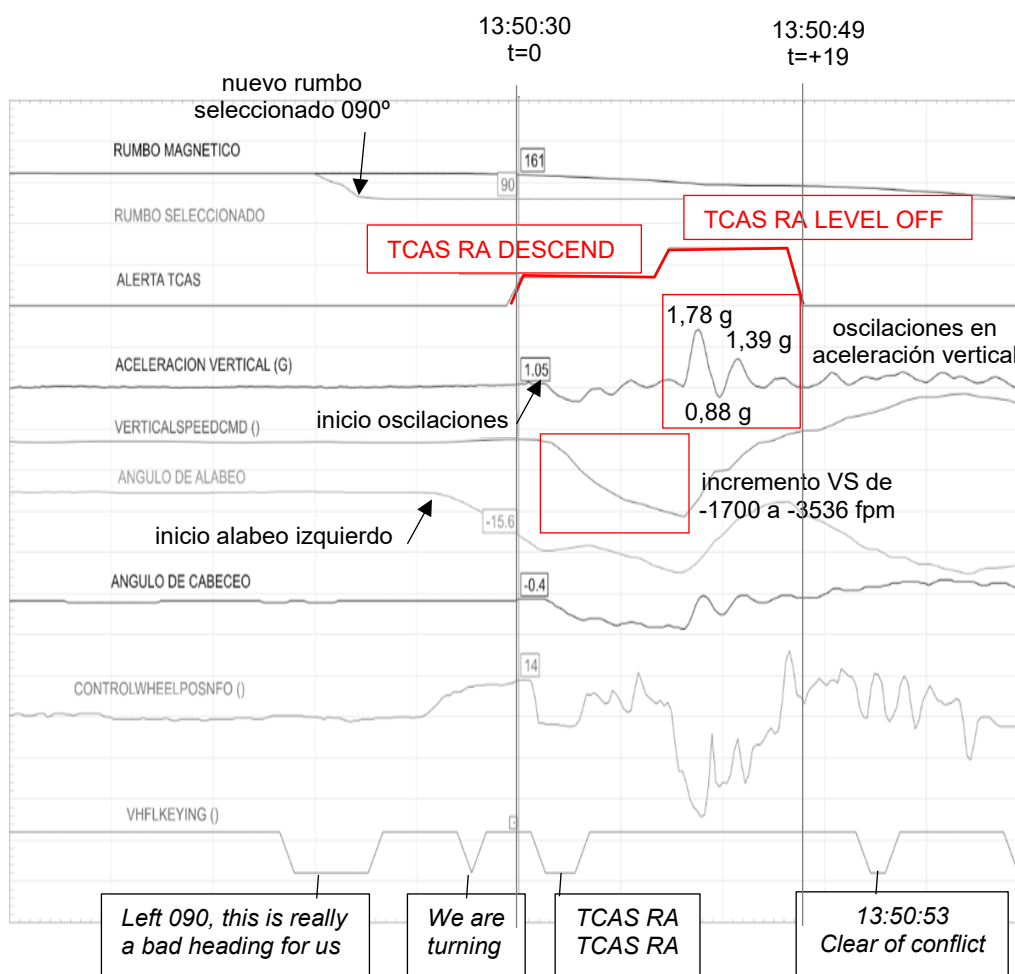
Figura 5. Detalle del TCAS RA

- t=0 Activación del TCAS RA DESCEND DESCEND que se mantuvo durante 9 s. La separación con el VLG era de 4,5 NM y 700 ft (20600 ft y 19900 ft), estando el VLG por encima del IBK. La aeronave se encontraba a 292 kt, estaba alabeando a la izquierda con un ángulo de balance de -18° y en descenso a -1656 fpm. La aceleración vertical se encontraba dentro de los valores normales (1,04 g).
- t=+1 Desconexión del piloto y empuje automático, a la vez que se notificaba a ATC "TCAS RA TCAS RA".
- t=+2-8 El ángulo de balance y la velocidad vertical aumentaron durante este periodo. El ángulo de asiento aumentó desde -0,4° hasta -3,2°. La aceleración vertical sufrió fluctuaciones con valores máximos de 0,81 y 1,11 g. La separación de ambas aeronaves a los 8 s era de 2,8 NM y 800 ft, manteniéndose ambas en descenso.

- t=+9 Fin del aviso DESCEND DESCEND. La aeronave había aumentado su velocidad vertical hasta los -3336 fpm y el ángulo de balance era de -27,1°. La velocidad era de 294 kt y el ángulo de asiento se había recuperado a -0,9°.

- t=+10 Activación del aviso TCAS RA LEVEL OFF que se mantuvo durante 8 s. En este momento se alcanzó el máximo ángulo de balance de -28,5°. Durante los 8 s que duró el aviso LEVEL OFF, la tripulación niveló los planos.

- t=+11 Se registró la máxima velocidad vertical en -3536 fpm y a partir de este momento empezaría a disminuir.
- t=+12 Se registró la aceleración vertical máxima: 1,78 g (5). La separación entre las aeronaves era de 2,3 NM y 1500 ft.

- t=+17 Se produjo el máximo acercamiento: 2 NM y 1500 ft (6).
- t=+19 Desaparición del aviso LEVEL OFF del TCAS. La aeronave se encontraba en rumbo 145°, con un ángulo de balance de -9°, una velocidad vertical de -1448 fpm y 293 kt de CAS.
