## Informe técnico A-029/2019

Accidente ocurrido el día 14  
de junio de 2019 a la aeronave  
CESSNA 172 con matrícula  
EC-HGG en el aeropuerto  
de Córdoba

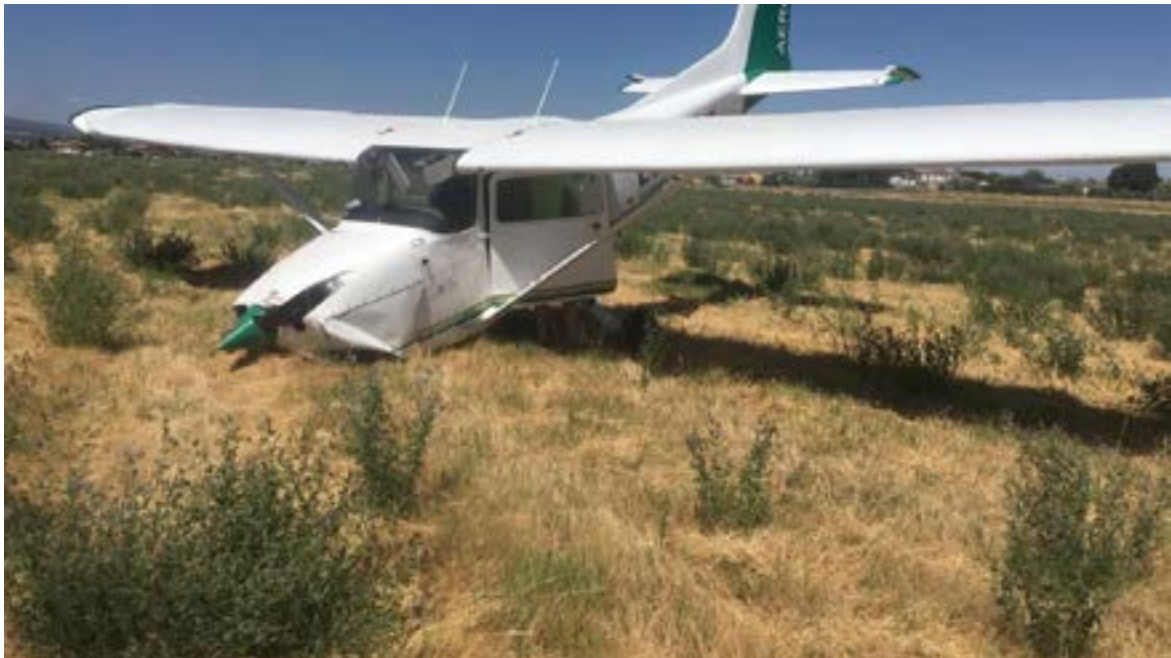
La aeronave tocó con la punta del plano izquierdo primero, luego con la parte delantera (con la hélice) y finalmente con el plano derecho, quedando en dirección perpendicular al eje de pista, en una zona de hierba en el margen izquierdo de la pista.

Figura 1. Posición final de la aeronave

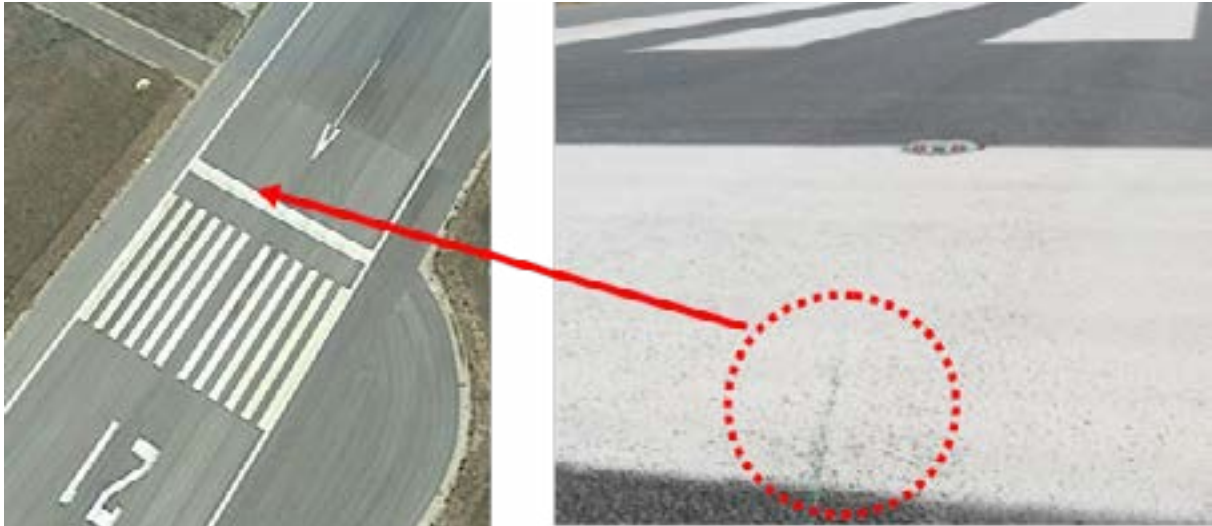
Posteriormente hubo un segundo impacto, del cual quedaron restos de pintura de color verde en la línea transversal que marca que el umbral, pero no se ha podido determinar si esta marca se produjo al impactar con el plano izquierdo, de acuerdo con el relato del que el instructor o porque tocaron de nuevo con la cola

Figura 3. Marca del segundo impacto

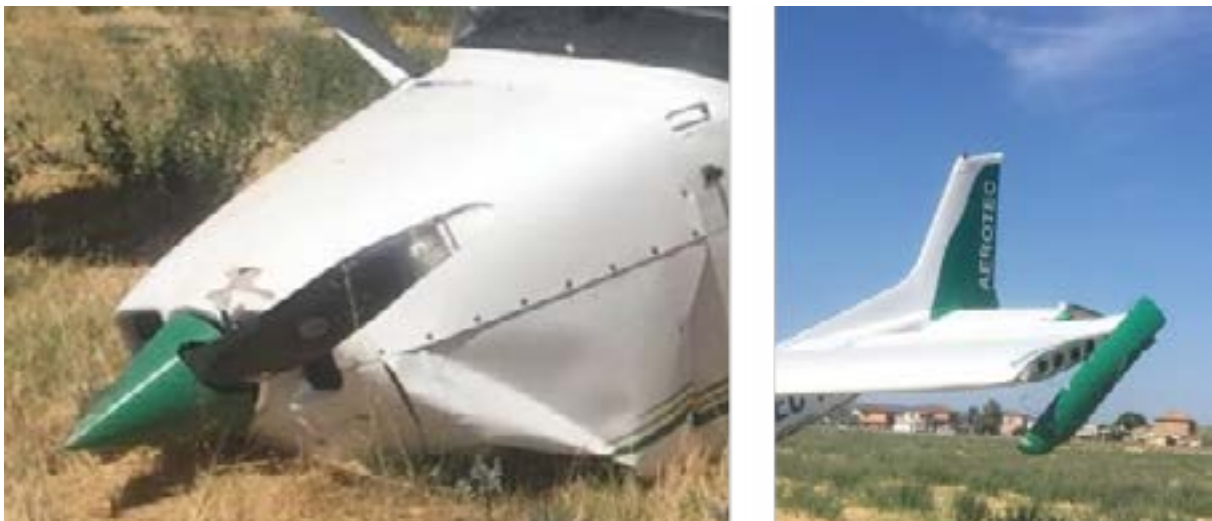
Como consecuencia del segundo impacto, se perdió el control de la aeronave y esta se salió por el margen izquierdo nada más pasar el umbral y quedó detenida junto al margen de la pista, formando 90° entre su eje longitudinal y el eje de pista, resultando dañado el tren delantero, cuya rueda se desprendió quedando delante del avión, así como también todos sus elementos, su alojamiento, todo el carenado de la parte inferior del avión y la hélice, cuyas puntas estaban ligeramente dobladas.

Figura 4. Daños a la aeronave
