CIAIAC

Informe técnico A-029/2020

Accidente ocurrido el día 30 de julio de 2020, a la aeronave PC-28 CRUISER, matrícula EC-NAP, operada por FLYBAI, S.L., en el aeropuerto de Burgos (Villafría-Burgos, España)

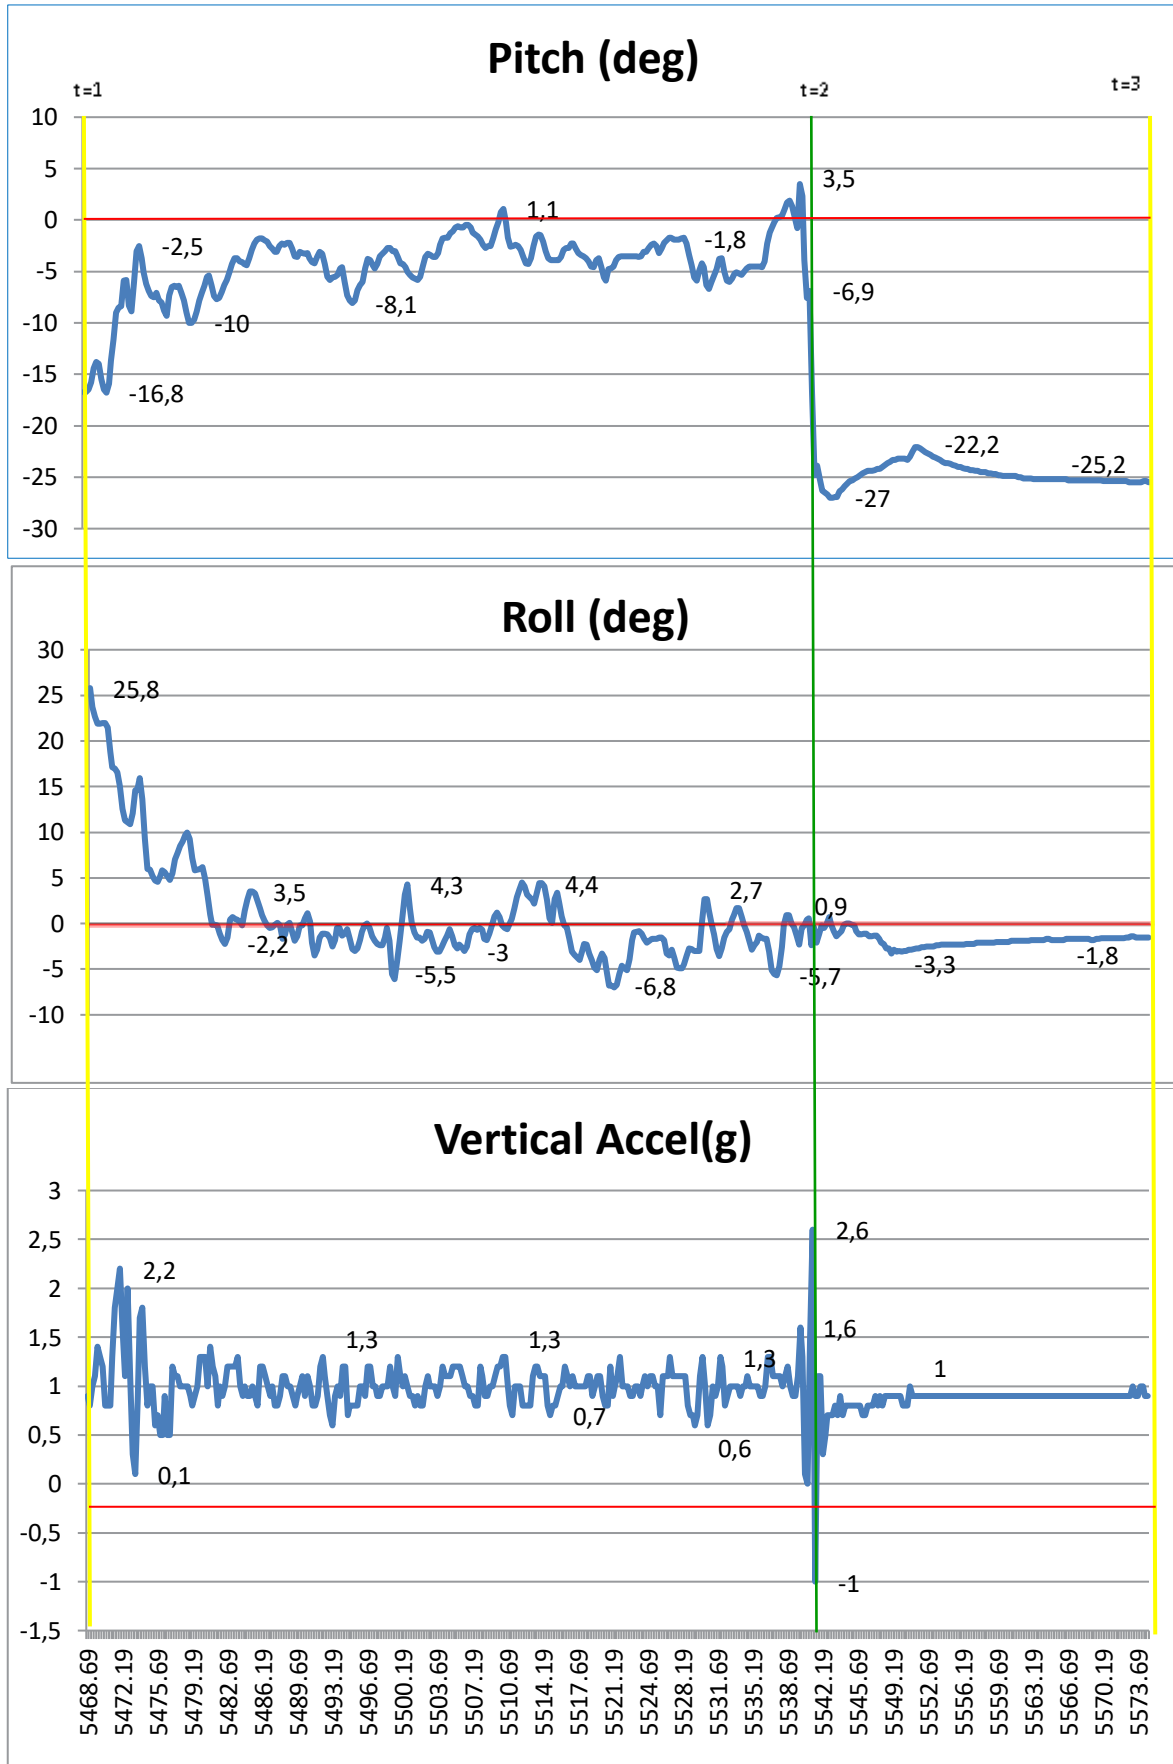
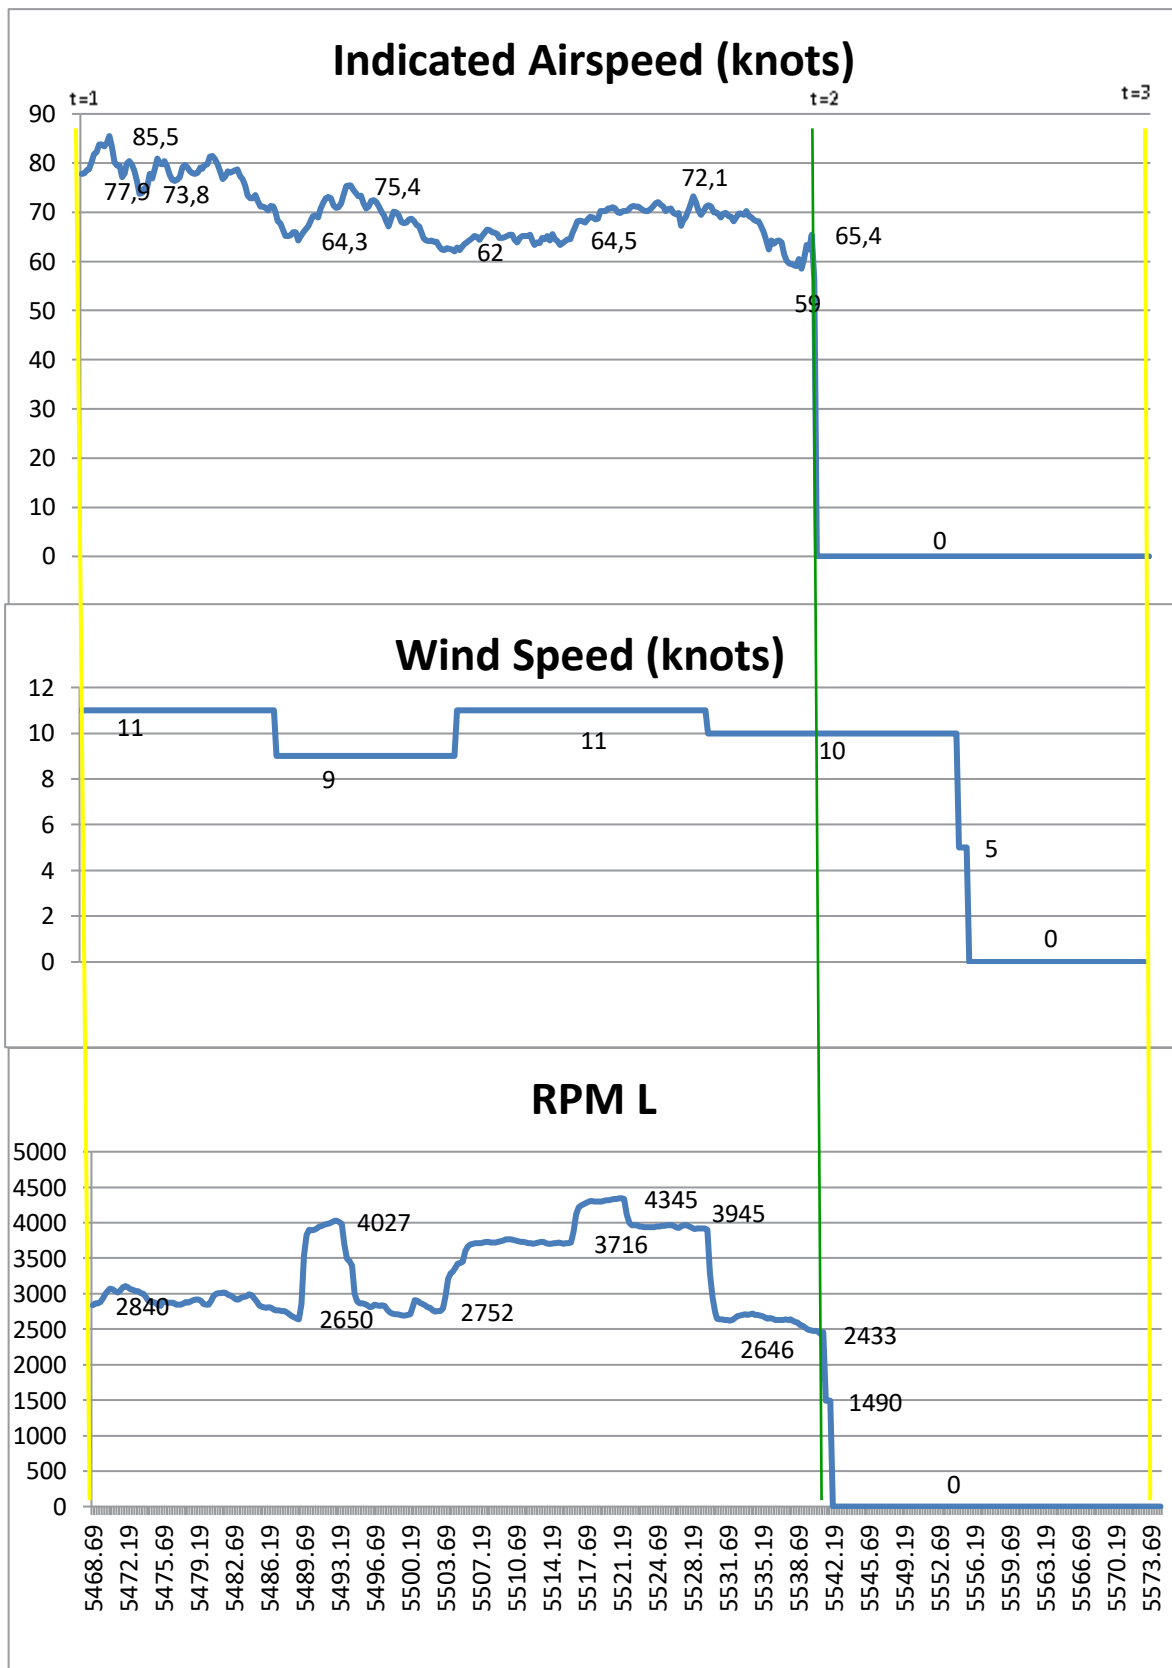
Gráfica 1. Datos de vuelo durante la toma de contacto con la pista

- Los datos de cabeceo estuvieron entre los límites máximos positivo y negativo de $3,5^\circ$ y -27° en los instantes 10:36:10 y 10:36:13 UTC.
- Los datos de alabeo estuvieron comprendidos entre $25,8^\circ$ y -7° en los instantes 10:34:59 y 10:35:51 UTC.
- La aceleración vertical tuvo sus valores máximo y mínimo en 2,6 g y -1 g en el mismo instante 10:36:11 UTC. Como referencia, el límite máximo positivo del factor de carga con flaps extendidos para este tipo de aeronave es de 2 g, y el límite máximo negativo de 0 g. Desde el instante 13:36:11 UTC (5540.94) hasta el 13:36:12 UTC (5541.56), se registró la alerta "GEES", que se muestra cuando el medidor de "g" se encuentra en el rango amarillo del indicador, es decir, se encuentra entre los valores -0,5 y 3 g.

- La velocidad indicada tuvo sus valores máximo y mínimo en 85,5 kt y 0 kt en los instantes 10:35:01 y desde 10:36:12 UTC hasta el final del periodo de análisis 10:36:45 UTC. Hasta el instante 10:36:11 UTC (5540,94) se registró la alerta de FLAPS OVERSPEED, con velocidades de mínimas de 65,4 KIAS.
- Las rpm de motor tuvo su valor máximo de 4345 rpm en el instante 10:35:51 y como valor mínimo de 0 rpm desde el instante 10:36:12 UTC hasta el final del análisis en 10:36:45 UTC.
- La dirección del viento estuvo entre 53° a 181°, con velocidades de 5 a 11 kt. La aeronave aterrizó por la pista 22 de LEBG.
- La deflexión de flaps durante todo el periodo analizado fue de 14°.

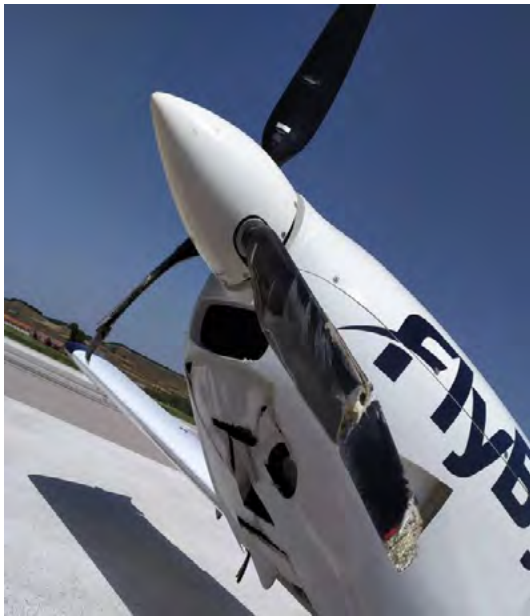
Fotografía 2. Daños en hélice

- Hélice: palas dañadas, erosionadas en las puntas de pala y una de ellas, seccionada transversalmente sin desprendimiento, en la mitad de su longitud.
- Colectores de escape dañados.
- Conjunto de tren de morro: destruido con desprendimiento de horquilla y rueda de morro.
- Zona inferior del fuselaje: deformada en las zonas de anclaje del tren de aterrizaje principal y de morro.
- Capó de motor inferior, roto y deformado.

Los daños producidos en la hélice, el tren de morro y la parte inferior del fuselaje son coherentes con el impacto del morro de la aeronave contra la pista, al precipitarse sobre ella tras desprenderse la horquilla de la rueda y doblarse la pata de la rueda en el sentido de la marcha.

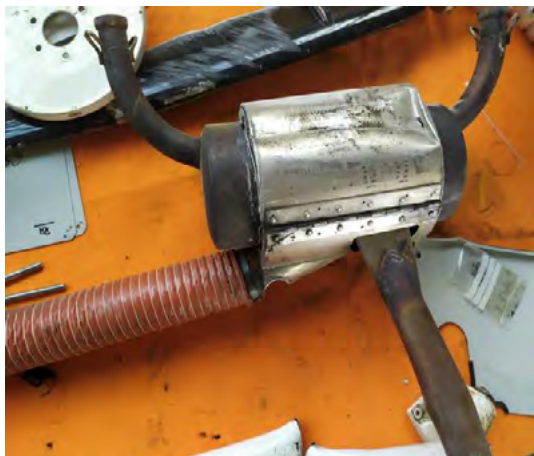
Fotografía 3. Daños en colectores de escape

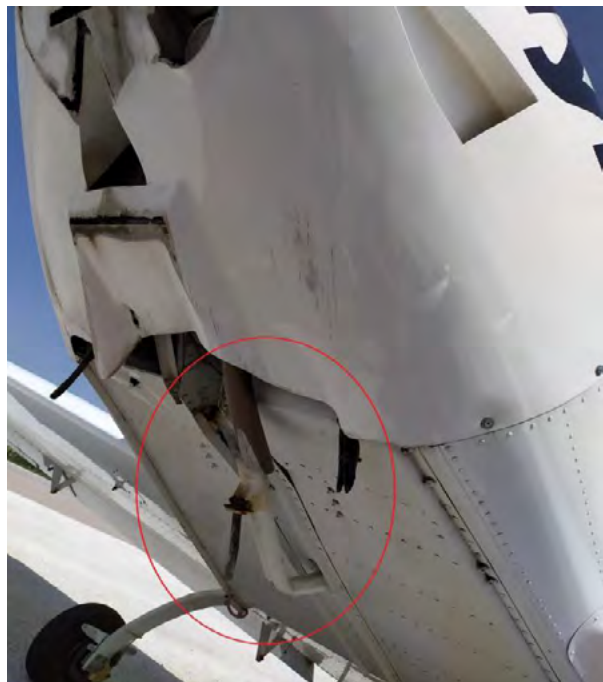
La aeronave tras impactar con la pista con sucesivos rebotes del tren de morro, este colapsó desprendiéndose la horquilla del tren de morro y desplazándose la aeronave sobre la pata de morro deformada hasta su total detención, en el lateral izquierdo del primer tercio de la pista 22.

Fotografía 4. Daños en conjunto de tren de morro

Los tornillos de sujeción de la horquilla de la rueda y la pata de morro se encontraban doblados en el sentido del impacto del morro con la pista, pero no se apreciaban posibles desperfectos o daños imputables a su estado anterior al suceso. Todas las tuercas y arandelas de sujeción se desprendieron como consecuencia del impacto.

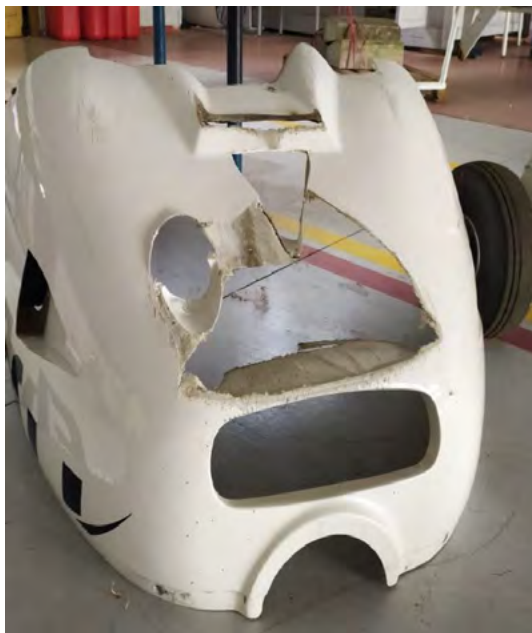
Fotografía 5. Daños en capó inferior de motor

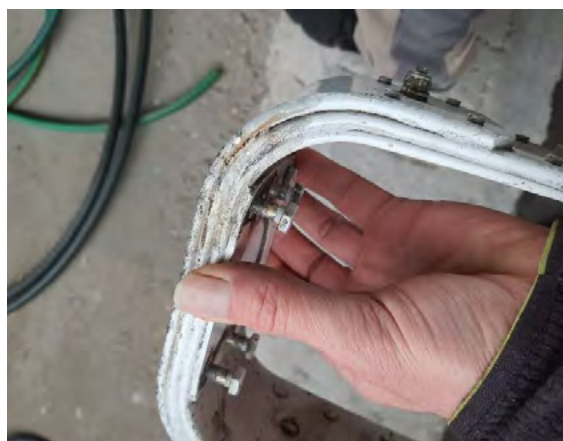
Fotografía 8. Daños en capó inferior de motor

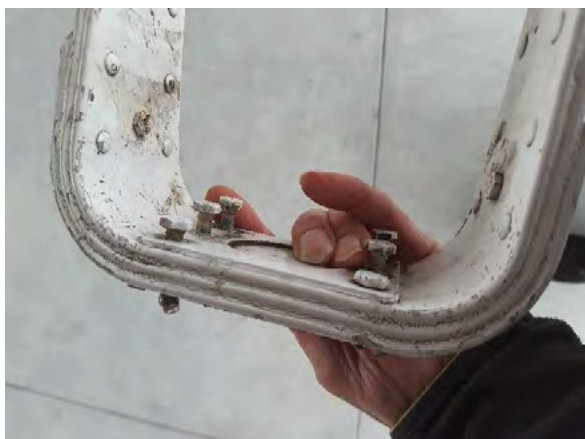
Fotografía 9. Daños en capó inferior de motor
