CIAIAC

Informe técnico A-032/2020

Accidente ocurrido el día
16 de agosto de 2020,
al globo Ultramatic M-120,
matrícula EC-LVM, operado
por Servicio Telefónico para
el Ciudadano S.L. en
Azara (Huesca)

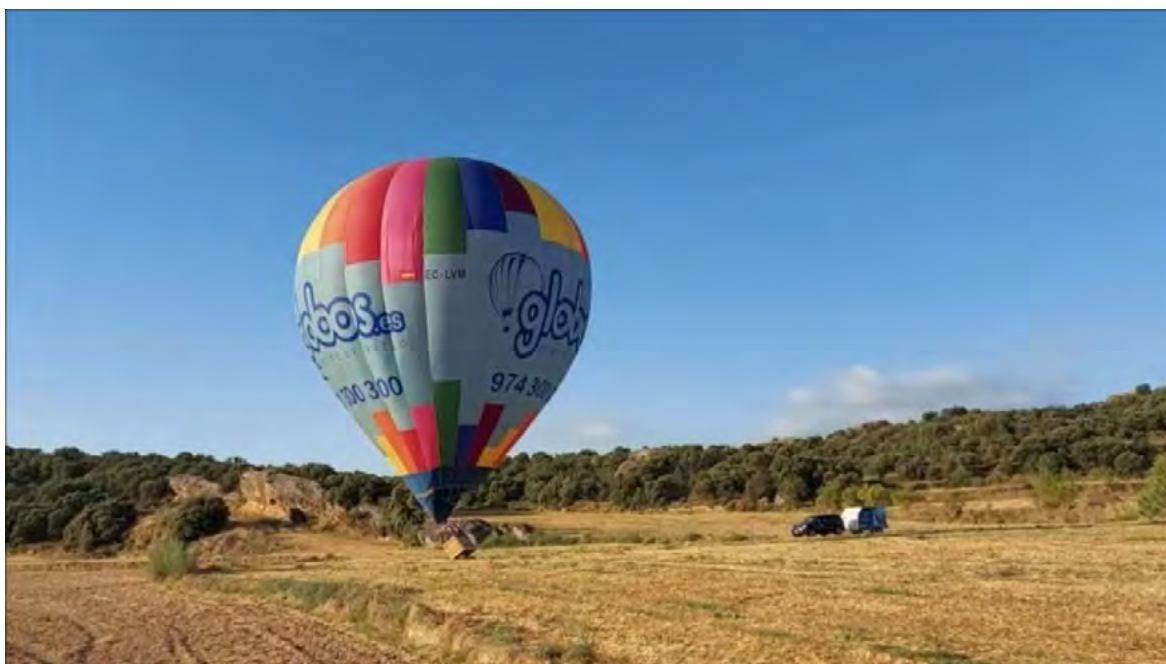
Figura nº 1.- Contacto inicial del globo con el terreno en el aterrizaje

En el descenso, efectuado tras una loma, el globo rebasó el punto de aterrizaje previsto inicialmente, debido a un incremento en la velocidad del viento, de acuerdo al testimonio del piloto. La cesta contactó con el terreno, a continuación, se produjo un casi-vuelco de la cesta y recorrió unos quince metros hasta detenerse, después de haber rebasado un lindero de dos fincas con un desnivel de 50 cm.

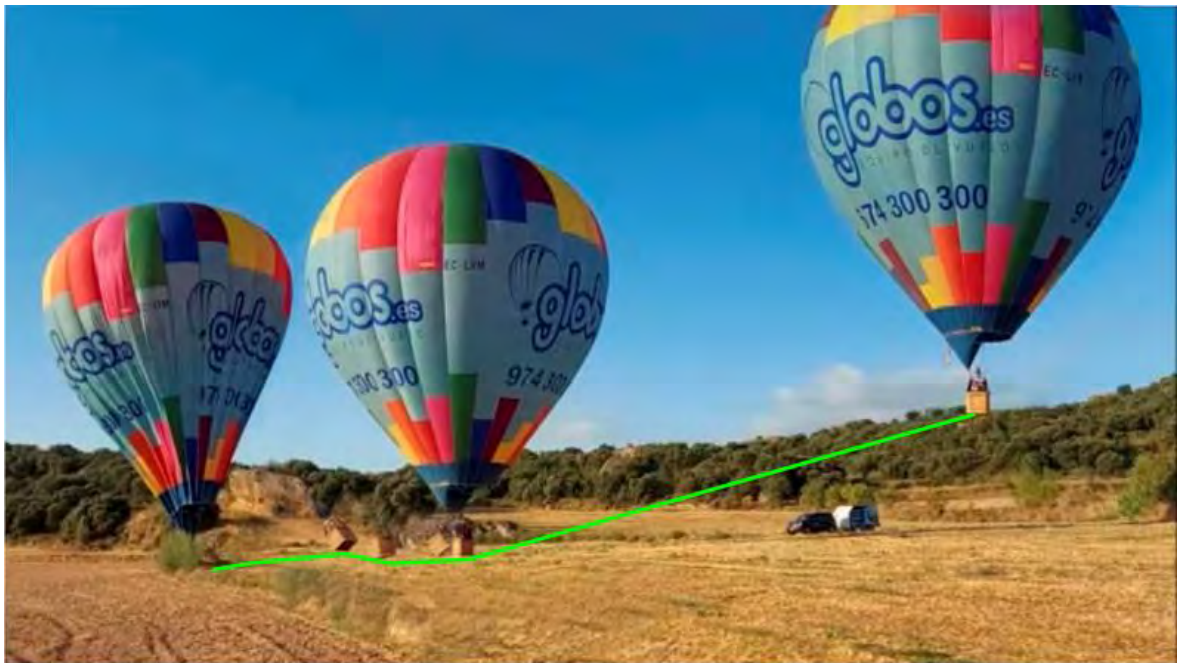
Figura n° 2.- Secuencia del movimiento del globo en el aterrizaje

Después de rebasar una loma con arboleda y algo de roquedal, el globo descendió comandado por el piloto para el aterrizaje en una finca roturada recientemente, de acuerdo al testimonio del piloto. El contacto del globo con el terreno se produjo al final de la superficie de una parcela de rastrojo justo antes de la finca roturada, recorrió unos quince metros con la cesta sufriendo dos giros fuertes hacia adelante, casi-vuelcos, y luego rebasó el lindero de las fincas mencionadas con un desnivel negativo de 50 cm, recorrió unos cinco metros más, volcó hacia adelante y se detuvo con la cesta volcada y con la vela ya muy desinflada.

Se pudo examinar una grabación de video, hecha desde tierra, de los instantes finales del vuelo y el aterrizaje del globo. En esta se aprecia un aterrizaje duro, sin poder precisar o cuantificar la aceleración vertical más allá de la apreciación mencionada. La posibilidad de un aterrizaje duro también es confirmada por la ausencia de un último calentamiento del aire, activación del quemador, de corta duración para amortiguar el impacto tras el descenso; actuación habitual y frecuente de los pilotos de globo durante el aterrizaje.
