Informe técnico

A-033/2020

Accidente ocurrido el día 22 de agosto de 2020, a la aeronave VANS RV-9A, matrícula EC-XLF, en el aeródromo del Tiétar, La Iglesuela (Toledo).

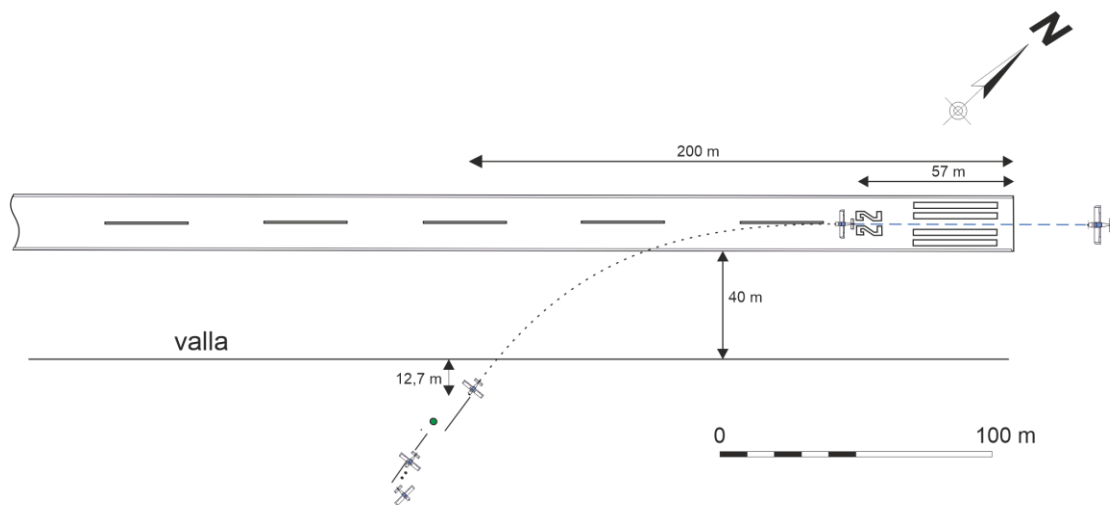
Fig. nº 1.- Croquis trayectoria de la aeronave

Durante la realización de la toma, la aeronave, tras contactar con la pista justo después de rebasar los números de la señal indicadora de pista, rebotó y se fue de nuevo al aire.

Según manifestó el piloto, al irse al aire aplicó potencia al motor en un intento por volar la aeronave y aterrizar más adelante en la pista. A partir de entonces la aeronave viró a la izquierda, y a pesar de sus intentos metiendo pie derecho para restablecer la dirección correcta, éstos resultaron infructuosos y la aeronave continuó virando hacia la izquierda, llegando a desviar su trayectoria en torno a los 45°.

A partir de entonces, la aeronave pudo rebasar la valla perimetral del aeródromo yendo a contactar contra el terreno de la finca colindante con el tren principal, primero con la rueda izquierda y posteriormente con el morro y con la rueda derecha. Finalmente se detuvo tras una pronunciada guiñada a izquierdas.

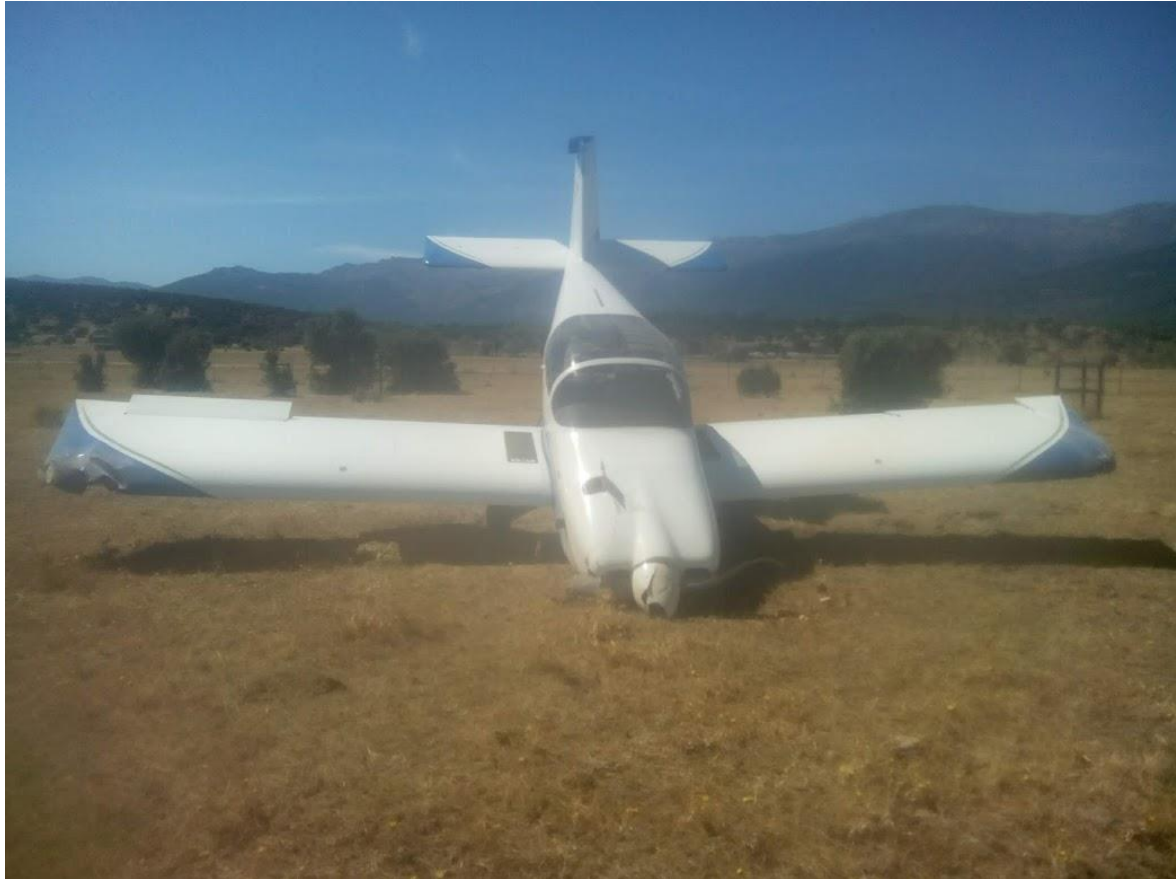
Fig. nº 2.- Estado final de la aeronave

El piloto resultó ileso y el pasajero herido leve. La aeronave resultó con daños importantes en fuselaje, planos, tren de aterrizaje, hélice y motor.

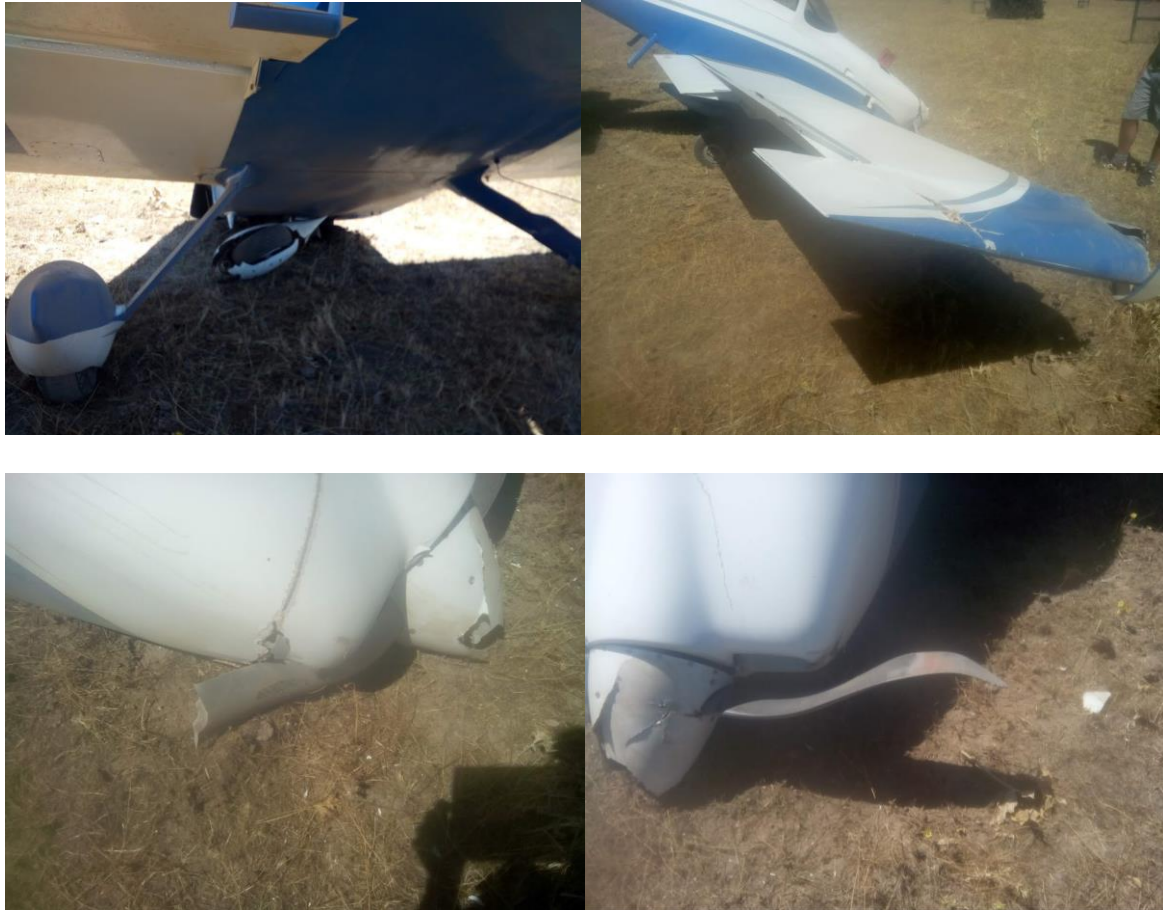
Fig. nº 3.- Detalle de daños de la aeronave

La aeronave resultó con daños importantes en el morro, tren de aterrizaje y puntas de los planos. El buje y las palas de la hélice también resultaron rotos.

La aeronave sufrió la rotura del buje y las palas de la hélice, además de daños importantes en el morro, tren de aterrizaje y puntas de los planos.

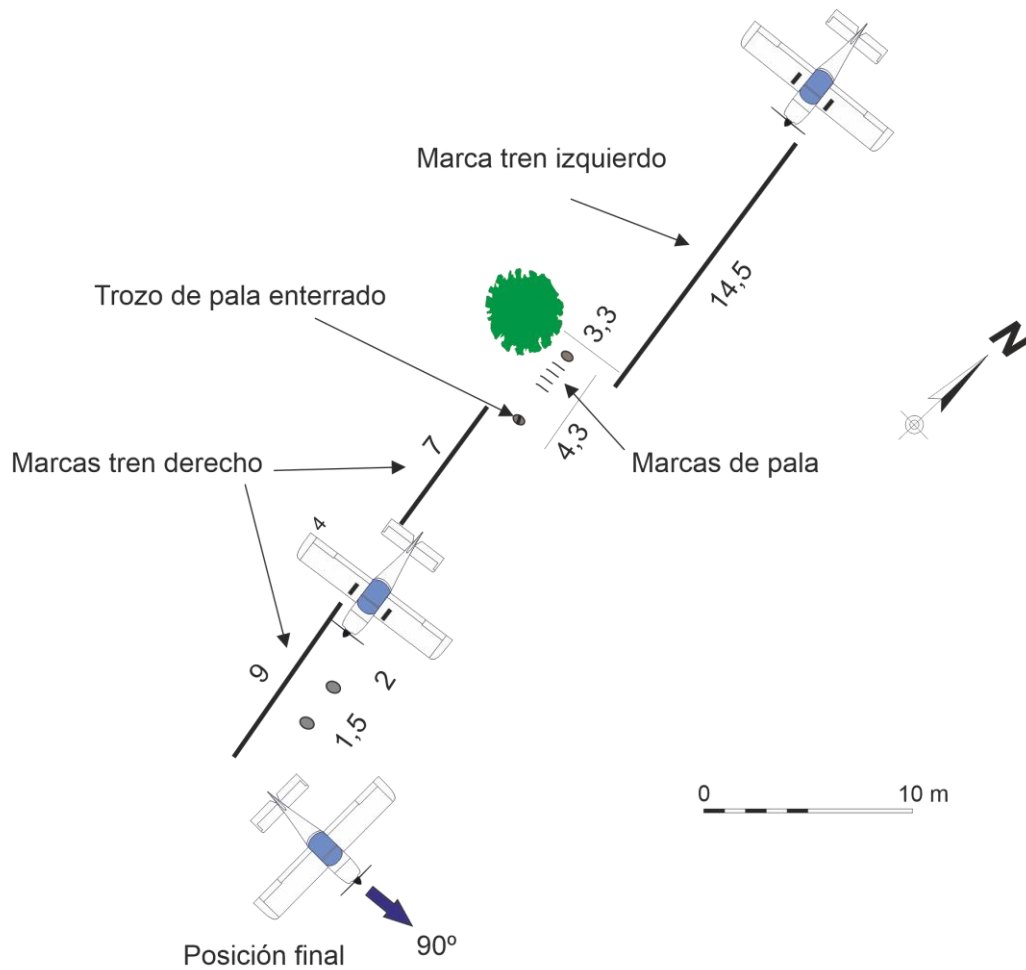
Fig. nº 4.- Croquis de huellas y situación final de la aeronave

La aeronave, tras un primer contacto con la pista y posterior rebote, se fue al aire describiendo una trayectoria curva hacia la izquierda, de manera que, tras rebasar la valla perimetral del aeródromo, a una distancia de 12,7 m, contactó de nuevo con la rueda izquierda del tren de aterrizaje principal contra el terreno.

Tras una huella longitudinal de 14,5 m, se podían apreciar, a la derecha según el sentido de avance y durante 4,3 m, cuatro marcas transversales y dos pequeños hoyos al principio y final de éstas, en el último de los cuales se encontraba clavada la punta de una de las palas.

Posteriormente, y más a la derecha según el avance, se encontraba otra huella longitudinal de 7 m de longitud que se interrumpía durante 4 m y volvía a aparecer durante otros 9 m. En paralelo con este último tramo, a 2 m de distancia, se encontraban dos pequeños agujeros separados entre sí 1.5 m.

Finalmente, y girada unos 90° a la izquierda según el sentido de avance, se encontraba la aeronave apoyada en el terreno con el morro y el tren de aterrizaje y con la cola levantada.

La huella longitudinal de 14,5 m, cuyo origen se encontraba a 12,7 m de la valla, indica que la aeronave contactó y rodó por el terreno únicamente con la rueda izquierda del tren principal, en lo que se correspondería con una actitud de ligero ángulo de balance a la izquierda, como por otra parte había sido hasta ese momento en vuelo.

Posteriormente, las huellas transversales existentes durante 1,3 m son indicativas de los impactos de las palas de la hélice contra el terreno, como consecuencia de la pérdida de velocidad y consecuente bajada de morro de la aeronave.

Seguidamente, y a la derecha según el avance de las huellas anteriores, se podían observar dos huellas longitudinales alineadas de 7 m y 9 m con un tramo intermedio de 4 m sin huella alguna. Éstas se corresponderían con el rodaje sobre el terreno de la rueda derecha del tren principal con un bote intermedio durante 4 m.

Todo lo anterior es indicativo de una clara situación de inestabilidad de la aeronave durante el contacto y rodaje sobre el terreno, al pasar de hacerlo, primero únicamente con la rueda izquierda y luego únicamente con la derecha, incluyendo espacios intermedios sin contacto alguno.
