Informe técnico

A-033/2021

Accidente ocurrido el día 17 de julio de 2021, a la aeronave Bell 407, matrícula EC-LBS, operada por Babcock Mission Critical Services España en el término municipal de Sabiñánigo (Huesca, España)

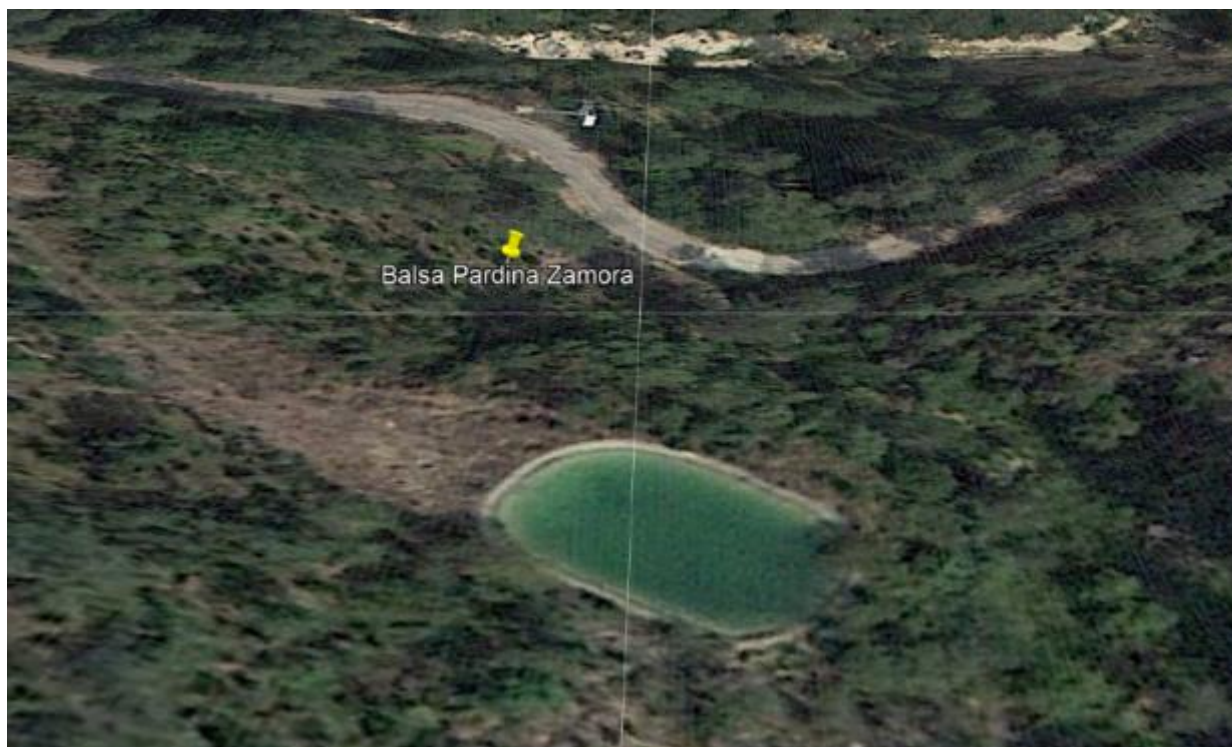
Ilustración 2: Lugar del accidente

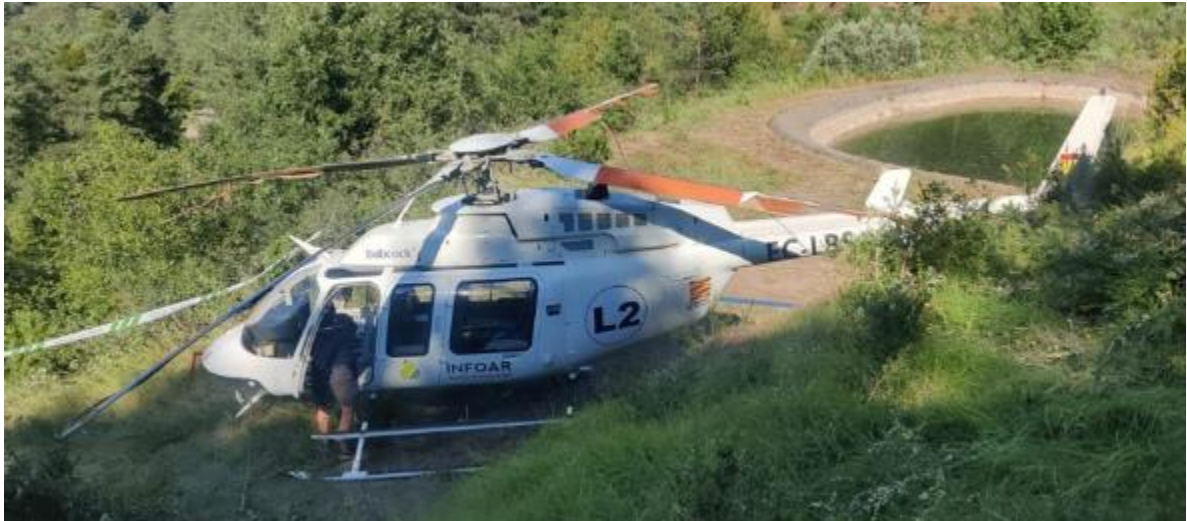
Las fotografías siguientes muestran cómo quedó la aeronave tras el accidente. Los daños en la aeronave se concentraron en las palas, el rotor de cola, el estabilizador vertical y el horizontal izquierdo.

Según indicó el piloto durante la investigación, las puntas de las palas rozaron levemente un saliente del terreno situado a sus 9. Al continuar maniobrando hacia delante la aeronave sin percatarse de que las paredes del terreno iban convergiendo, una pala impactó bruscamente contra el talud y provocó que la cola del helicóptero se incrustase en la roca.

Ilustración 5: Situación en la que quedó la aeronave accidentada (I)

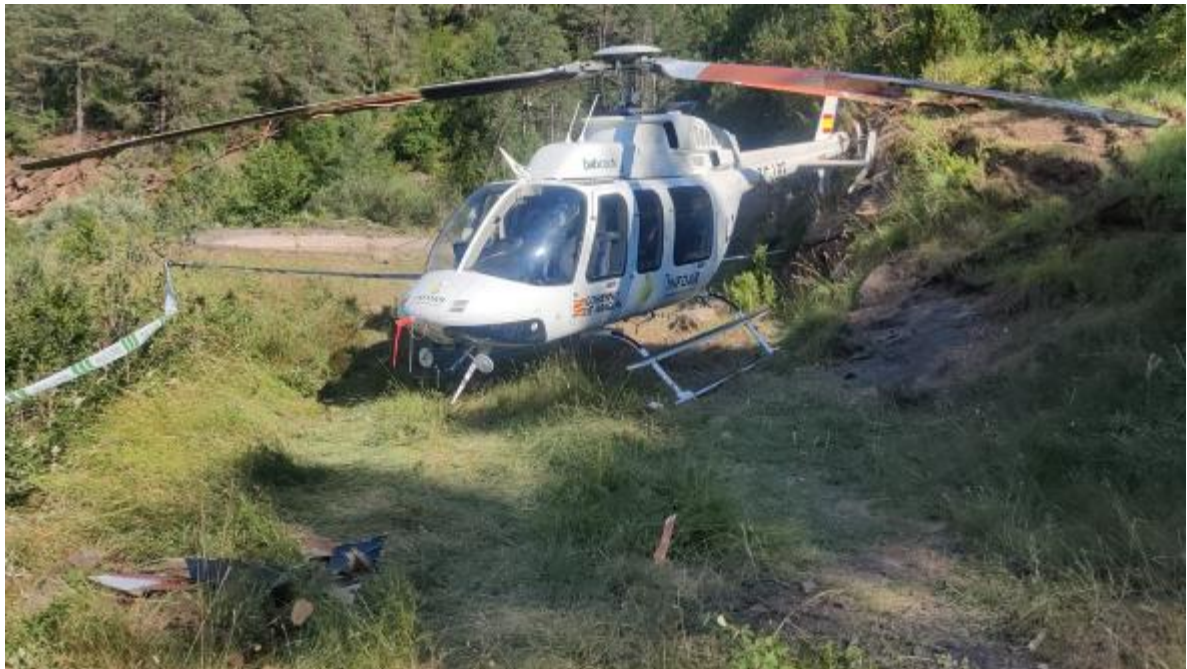
Ilustración 4: Situación en la que quedó la aeronave accidentada (II)
