## Informe técnico A-034/2020

Accidente ocurrido el día  
22 de agosto de 2020, a la  
aeronave AIR TRACTOR AT-802  
con matrícula EC-HOR en el  
aeródromo de La Resinera  
(Granada)

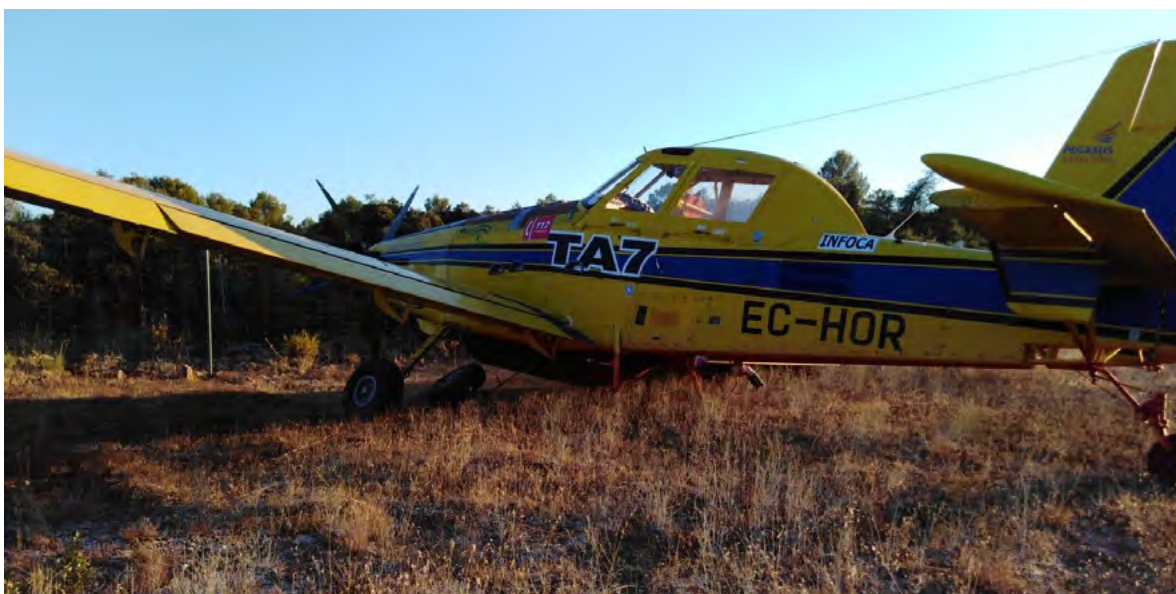
Figura 1. Posición final de la aeronave

Durante su recorrido fuera de la pista, la rueda izquierda del tren principal se elevó ligeramente debido a un desnivel del terreno y finalmente cayó apoyando en el suelo bruscamente sobre la rueda derecha, que se dobló, quedando debajo del fuselaje sin llegar a colapsar totalmente. El avión quedó a una distancia aproximada de 25 m respecto del eje de pista y a 195 m de la cabecera 27, concretamente en el punto de coordenadas 36° 55' 50,77" N 3° 49' 52,82" O.

El piloto resultó ileso y salió de la aeronave por sus propios medios. La aeronave sufrió daños de importancia en el plano derecho y en las dos ruedas del tren principal, que quedaron dobladas hacia la izquierda, sobre todo la del lado derecho.

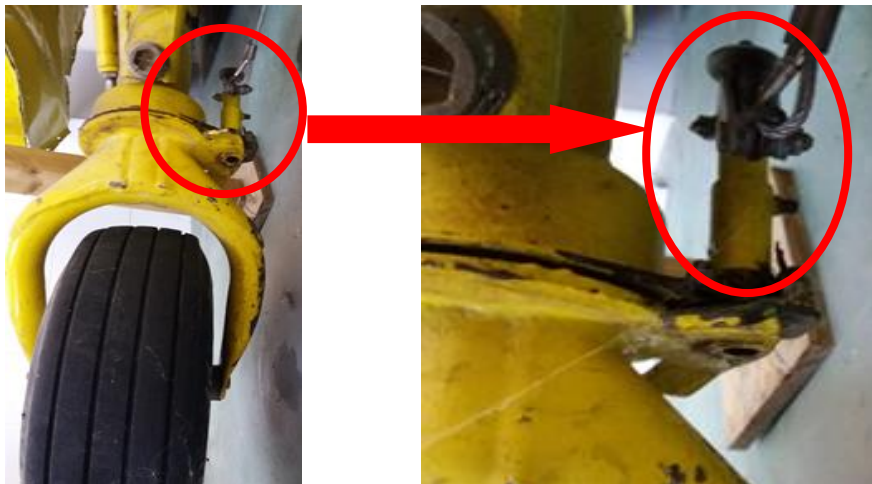
Figura 3. Sistema de bloqueo manual de la rueda trasera

Este avión lleva un tren de aterrizaje de tipo triciclo con patín de cola. La rueda trasera incorpora un mecanismo de bloqueo que impide que la rueda se desoriente. Para desactivar dicho mecanismo hay que levantar un pasador que está ubicado en la horquilla de la rueda trasera, permitiendo que esta gire 360°.

El *Manual de vuelo* fija como uno de los ítems a realizar en la inspección prevuelo, que durante la revisión exterior del avión se debe comprobar el funcionamiento del bloqueo de la rueda trasera levantando el émbolo con la mano. También establece que durante la rodadura se debe dejar la rueda trasera bloqueada, si ello es posible.

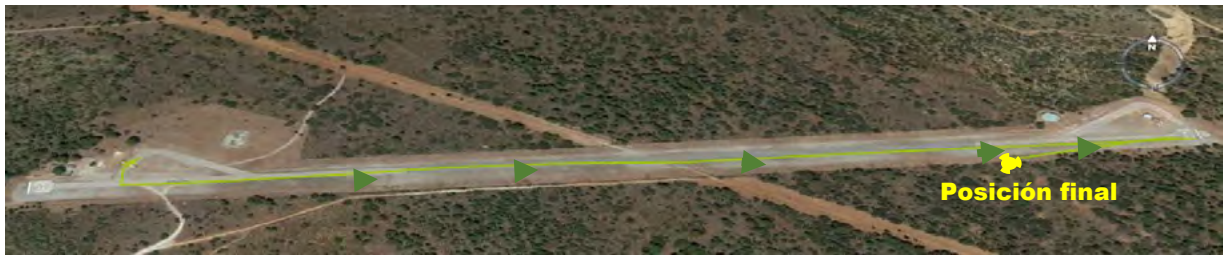
Figura 7. Recorrido en tierra

El movimiento del avión se inició a las 20:00:06 h y finalizó a las 20:07:23 h, es decir desde que empezó a rodar hasta que se detuvo finalmente pasaron 7:17 minutos durante los cuales recorrió toda la pista ya que partió desde la cabecera 09 y se dirigió a la cabecera 27, donde dio la vuelta para iniciar el despegue.

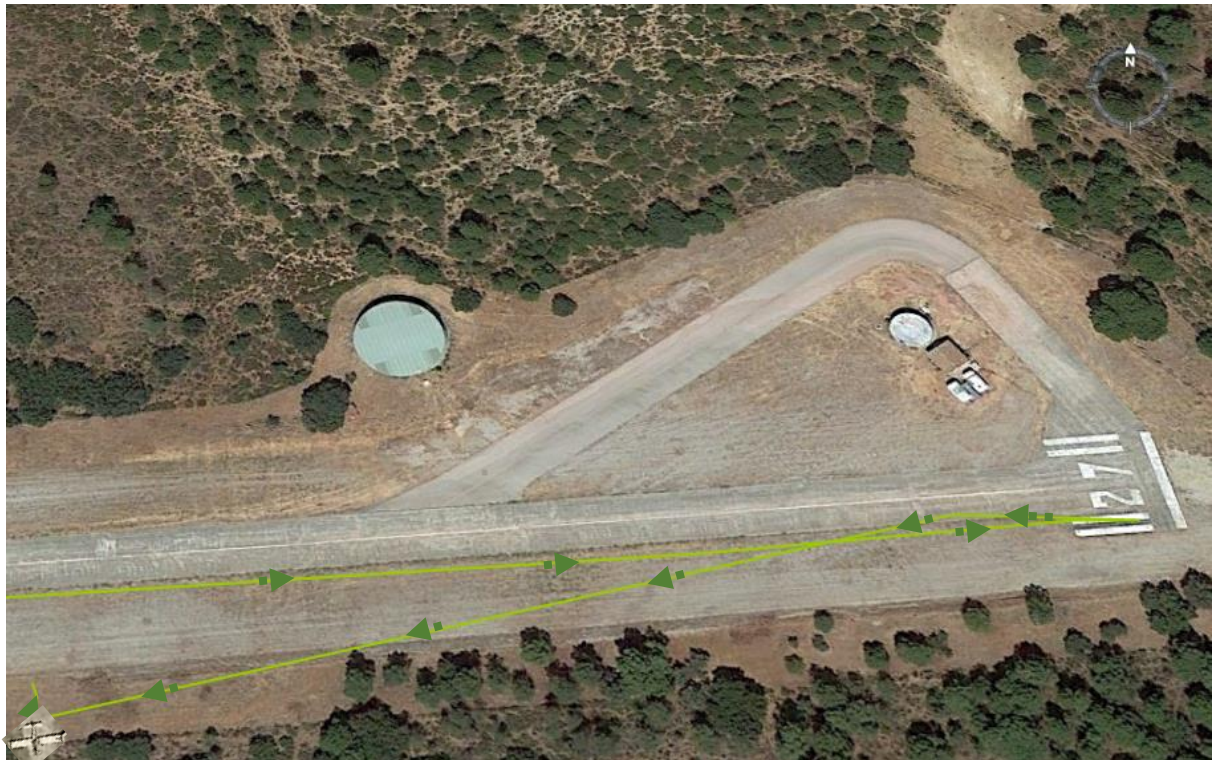
Figura 8. Detalle del despegue y salida de pista

Durante la carrera de despegue solamente recorrió 195 m, es decir el 17% de la longitud de pista, desviándose a la derecha nada más comenzar la carrera e inmediatamente después hacia la izquierda.

Se salió de la pista cuando llevaba recorridos aproximadamente 100 m y se detuvo 95 m más adelante, quedando con el eje longitudinal prácticamente perpendicular al eje de pista y orientado de manera que el patín de cola fue la parte de la aeronave que quedó más cerca de la pista y la parte delantera del avión a poca distancia de la valla perimetral del aeródromo.

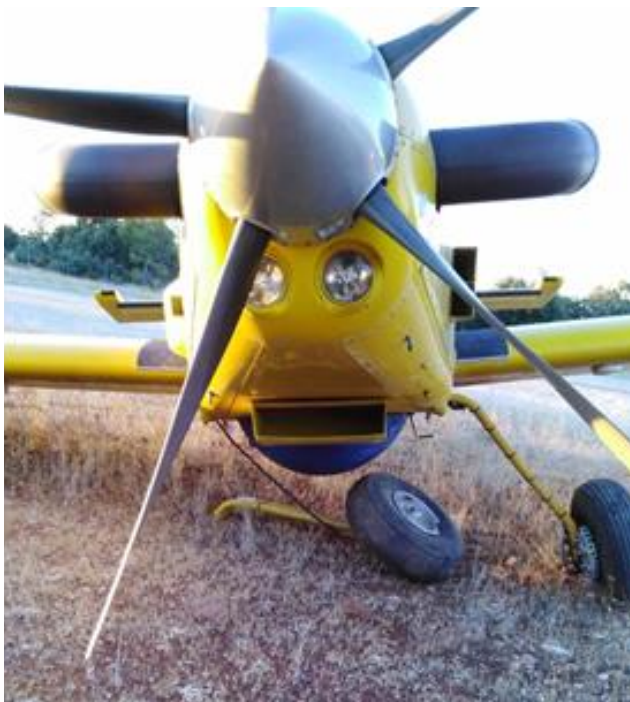
Figura 4. Rueda derecha

Las huellas encontradas indicaban que la rueda izquierda impactó contra un montículo de 60 cm de altura y el avión se elevó y realizó una guiñada a la izquierda, para caer golpeando bruscamente con la pata derecha, la cual quedó doblada hacia la zona de debajo de la aeronave.

Las dos ruedas delanteras quedaron dobladas hacia la izquierda y la distancia entre ellas quedó reducida a 1.2 m, cuando en posición normal es 3,01 m (10 ft y 2,5 ").

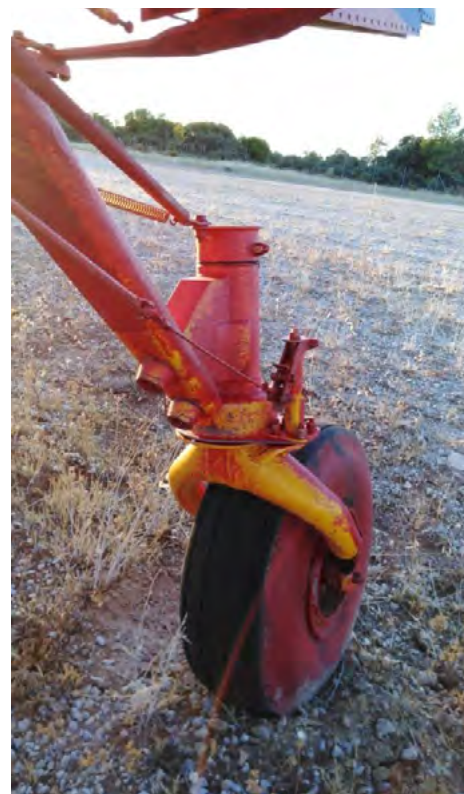
Figura 5. Zona manchada

Tanto la zona de la rueda, como la parte inferior del avión estaba manchada del producto retardante que se había solidificado.

Se comprobó que el sistema de bloqueo de la pata funcionaba bien, pero no entraba de manera adecuada, debido a la suciedad que había alrededor del pasador de bloqueo.

No obstante, el pasador que realiza el bloqueo desplazándose en vertical había iniciado el movimiento, pero no había completado su recorrido y por lo tanto no había quedado alojado en la posición de bloqueo totalmente, debido a que toda la zona estaba impregnada por el producto que se usa como retardante mezclado con el agua, para extinguir los incendios, de manera que los restos del mismo habían impregnado toda la zona y se habían quedado solidificados, impidiendo el desplazamiento total del pasador, evitando que este quedase perfectamente alojado en su posición y no permitiera el giro de la rueda.

Esta fue la causa de que la rueda trasera no estuviera bloqueada y que girase, si no totalmente libre, al menos un cierto ángulo durante la carrera de despegue, quedando en una posición aleatoria que impidió al piloto compensar el desvío cuando pisó el pedal. Es necesario por tanto evitar que una situación similar se pueda volver a repetir, limpiando convenientemente la zona que haya quedado impregnada por el producto retardante nada más aterrizar, para que este no se solidifique.

REC 32/20: Se recomienda a PEGASUS AVIACIÓN que modifique la “Guía de trabajos en bases contra incendios”, de manera que incluya un *ítem* nuevo, para que se compruebe que el pasador está posicionado correctamente.

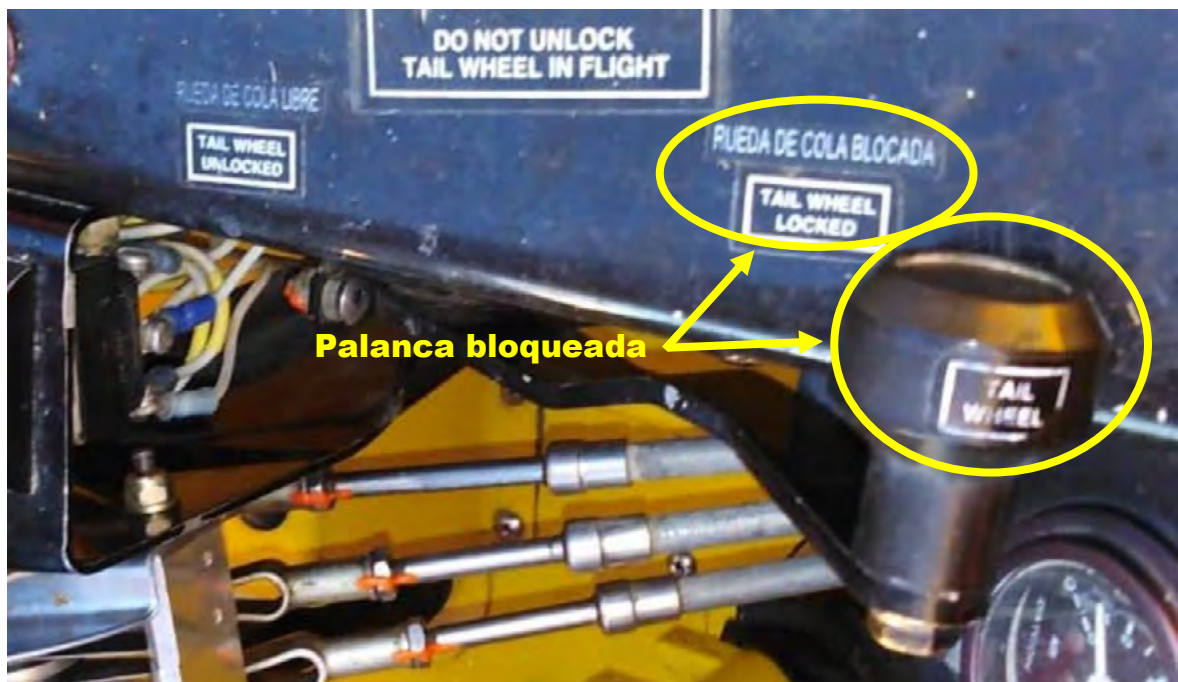
Figura 6. Posición de la palanca de bloque en la cabina

Se observaba que estaba puesto el bloqueo de la rueda trasera, pero la rueda no estaba bloqueada.

En este caso se tiene constancia de que el piloto había bloqueado la rueda, ya que la posición de la palanca en cabina estaba en la posición de bloqueo de la rueda y no se observó tampoco ninguna rotura ni anomalía en el cable de mando.
