Informe técnico

A-036/2021

Accidente ocurrido el día 1 de agosto de 2021,
a la aeronave DIAMOND DA20-C1, matrícula
EC-LNK, operada por el aeroclub de Reus en el
aeropuerto de Reus (Tarragona)

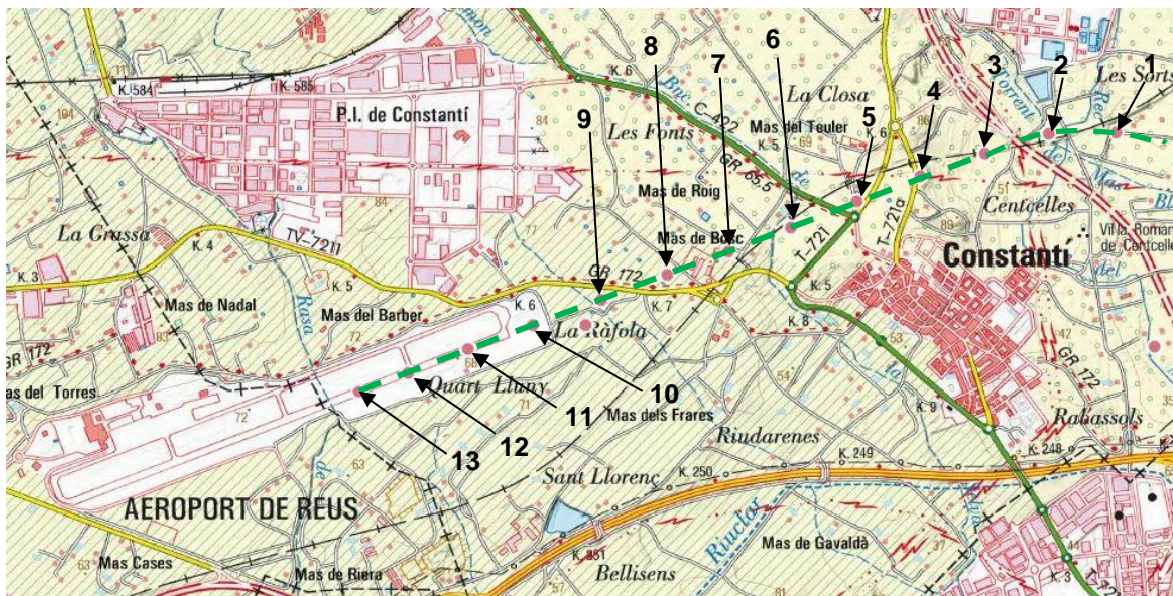
En la figura 2 se ha representado la trayectoria de la última parte del vuelo. Concretamente desde el punto 1, que se encuentra a una distancia de unos 3900 m del umbral de la pista 25, hasta el punto 13, que está sobre la pista del aeropuerto.

Figura 2. Representación de la trayectoria de aproximación a la pista 25 del aeropuerto de Reus

La aeronave quedó detenida en la pista, en una zona muy próxima al punto 13. A la vista de ello, parece que la información sobre velocidad de la aeronave en este último punto puede ser espuria, por lo que se desecha.

Según se observa en los datos de la tabla del apartado 1.11, la aeronave comenzó a disminuir ligeramente su velocidad a partir del punto 9. En el punto 11, en el que la aeronave se encontraba sobre la pista, aproximadamente a la altura del punto de visada, a 243 ft de altitud, su velocidad era aún de 80 kt (GS).

En el siguiente punto, 12, la velocidad bajó a 69 kt, lo que supondría unas 72 KIAS, que son 12 kt por encima de la velocidad de referencia. La altitud en este punto es 233 ft, que es el mismo valor que tiene en el siguiente punto. Las altitudes que indica el GPS durante la carrera de despegue están entre 230 y 236 ft. Por lo tanto, parece bastante probable que en el punto 12 la aeronave ya hubiera contactado con la pista.

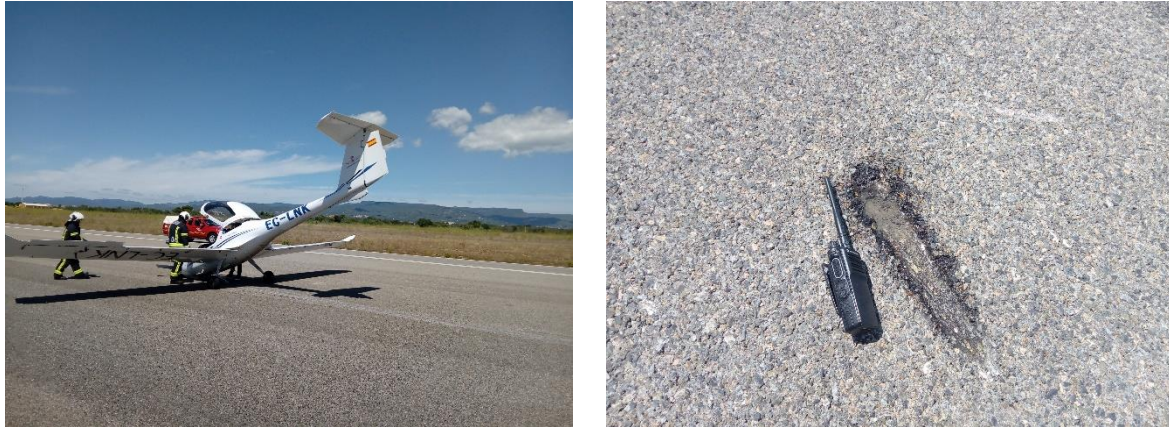
La pata delantera se rompió en el impacto contra la pista y la aeronave siguió deslizando sobre la parte delantera inferior del fuselaje, hasta que se detuvo después de deslizar unos 20 m.

Los daños principales fueron: la pata de morro del tren de aterrizaje, que resultó fracturada, y ambas palas de la hélice, que sufrieron daños debido a su impacto con el suelo.

La huella más significativa del accidente que se observó en la pista fue una marca estrecha y profunda (ver figura 3) originada por el impacto del trozo del tren de aterrizaje delantero que quedó unido a la estructura, tras la fractura de esta pata.

Figura 3. Aeronave detenida sobre la pista (izquierda) y huella del impacto del tren delantero (derecha)

En cualquier caso, el impacto con la pista se produjo con la aeronave en actitud de picado, lo que propició que contactase en primer lugar con el tren de aterrizaje delantero. La conjunción de la intensidad del contacto y el ángulo de asiento de la aeronave produjeron el colapso del tren de aterrizaje delantero.
