CIAIAC

Informe técnico A-037/2020

Accidente ocurrido el día
25 de agosto de 2020
a la aeronave Tecnam P2008JC,
matrícula EC-NJX, en el
aeródromo de El Berriel
(Las Palmas-España)

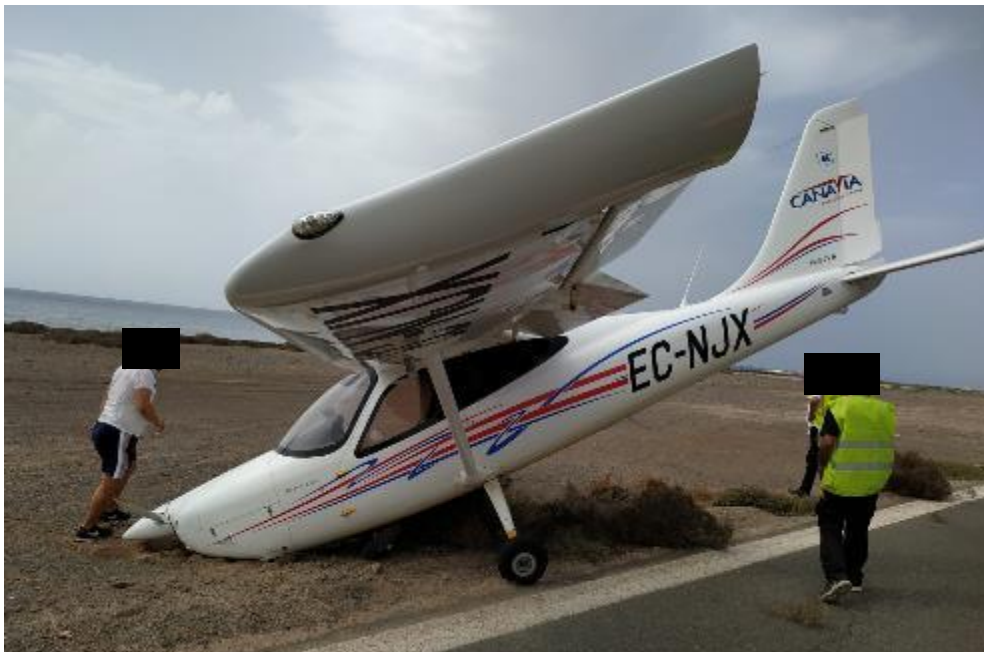
Figura 2. Posición final de la aeronave EC-NJX

La fotografía tomada tras el accidente (figura 2) muestra que no había problemas de visibilidad y condiciones de nubosidad no significativas.

La fotografía de la figura 2 muestra la presencia de plantas en la zona de transición entre el asfalto de la pista y la franja.

La aeronave quedó detenida en el segundo tercio de pista, inmediatamente al lado de la franja derecha de la pista 07. Presentaba daños en el tren de morro, que había colapsado, hélice y fuselaje delantero inferior. Se identificaban marcas de tierra removida debajo de la aeronave.

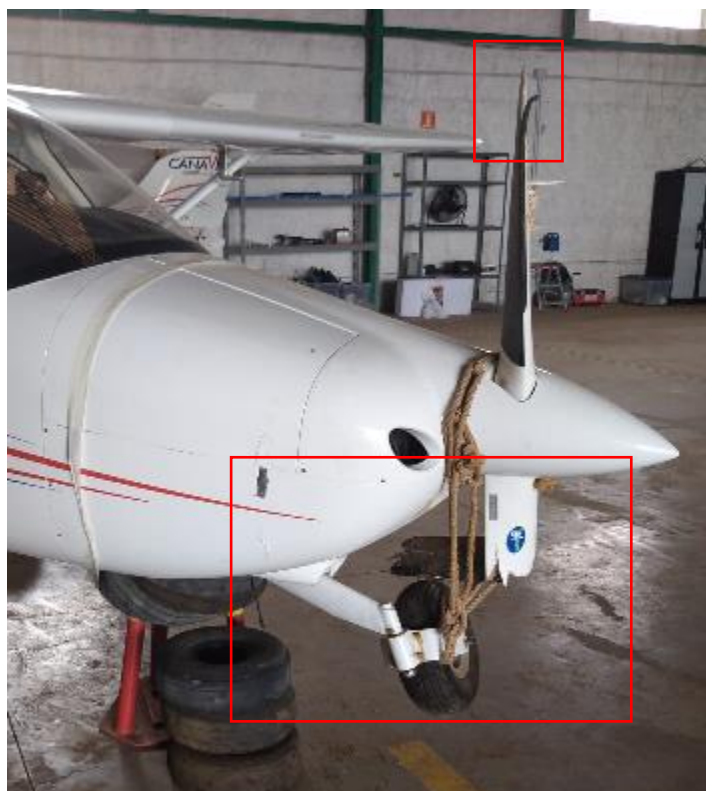
En la posición donde se encontró la aeronave se identificaba una marca de forma redondeada y tierra removida inmediatamente debajo del cono de la hélice. El fuselaje inferior de esta zona no presentaba marcas de arrastre, indicando que éste era el punto donde se había producido el colapso del tren de morro. La hélice, bipala, presentaba daños en ambas palas, habiendo quedado una de ellas completamente fracturada a 1/3 de la raíz y doblada hacia atrás. La otra pala presentaba menores daños y estaban localizados en el extremo de la pala. Estas roturas indicaban que, en el momento del impacto, desarrollaba baja potencia.

El tren de morro se mantenía unido a la aeronave, aunque la estructura se había deformando y desplazado de su posición. La estructura del tren principal y el resto de la aeronave no presentaban daños ni deformaciones aparentes.

El fuselaje delantero inferior presentaba marcas de deformación y fisuras de menor intensidad.

Figura 3. Daños en la aeronave

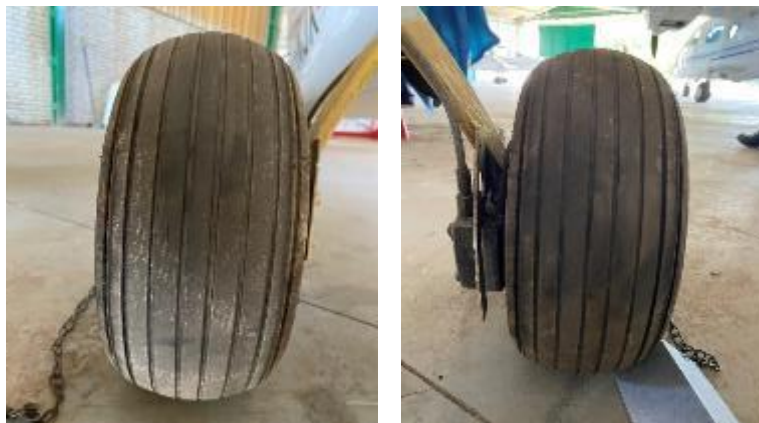
Los neumáticos del tren principal izquierdo y del tren de morro no presentaban marcas. Por el contrario, el neumático del tren principal derecho mostraba marcas de decoloración negra en dos zonas, tal y como se muestra en la figura 4.

Figura 4. Marcas en el neumático del tren principal derecho

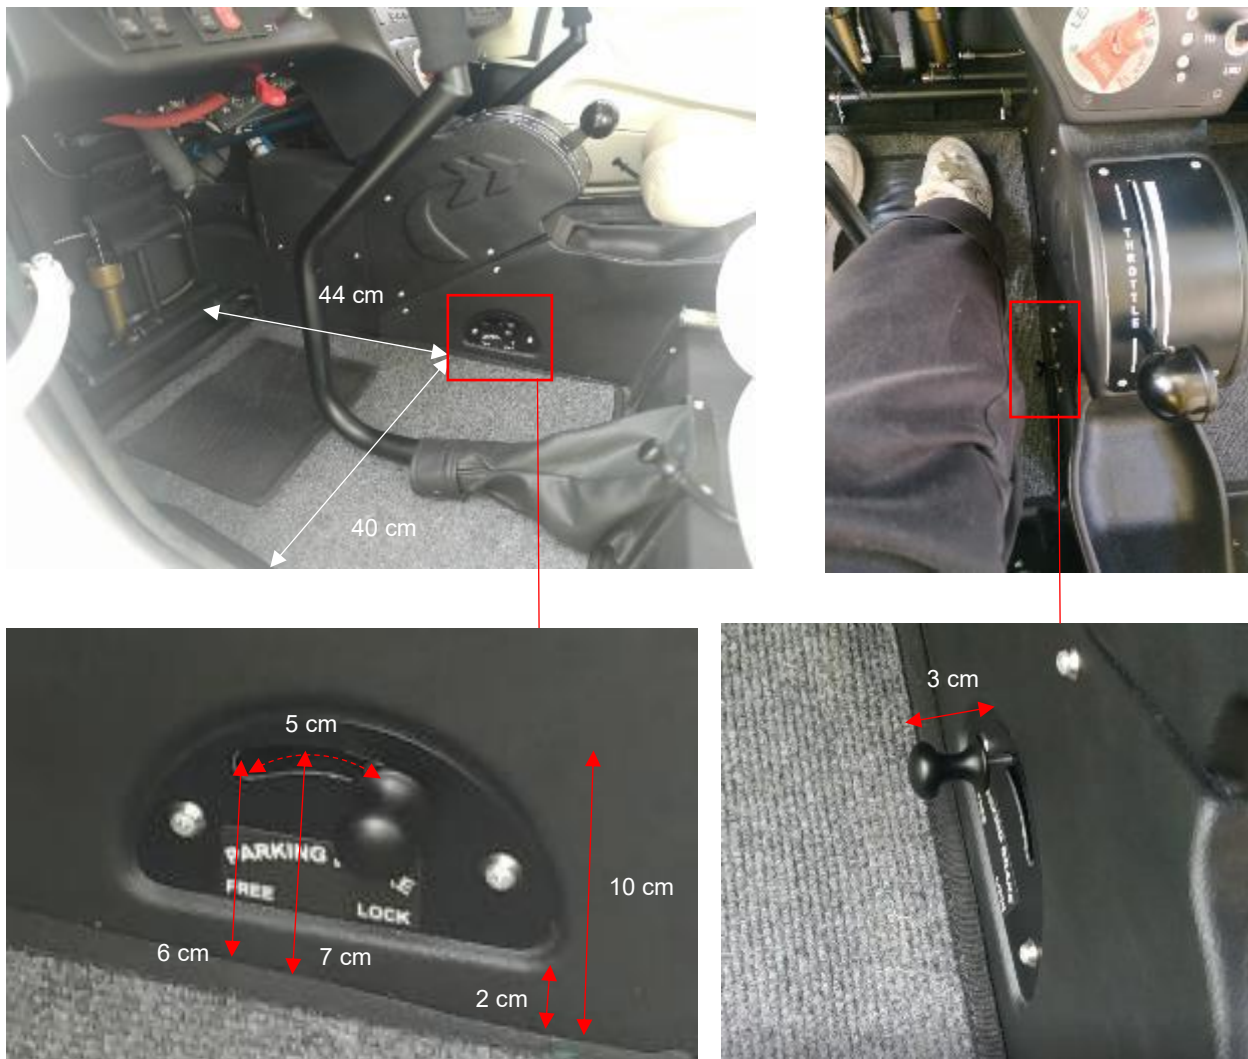
La selección de las posiciones FREE y LOCK se realiza desplazando la palanca, que tiene forma de pomo esférico, por un arco de círculo cuya longitud es de 5 cm. La identificación de ambas posiciones se encuentra en el propio panel.

Todo el conjunto se ubica en la parte inferior del lateral izquierdo del pedestal a 2 cm del suelo. La palanca se sitúa a 6 cm del suelo y en su recorrido más alto se posiciona a 7 cm del suelo. La distancia que sobresale la palanca del pedestal es de 3 cm. Todo el conjunto pedestal- palanca es de color negro.

Figura 5. Posición de la palanca de actuación del PARKING BRAKE en cabina

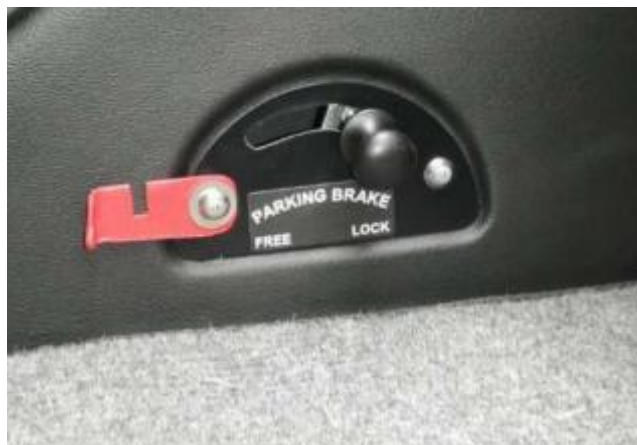
Como consecuencia, Canavia instaló a primeros de agosto una pletina roja (figura 6) para asegurar que la palanca de PARKING BRAKE quedaba retenida en la posición de FREE. Esta pletina conseguía que, para activar el PARKING BRAKE, fuesen necesarias dos acciones: el giro de la pletina y luego el movimiento de la palanca. Según Canavia, la difusión de esta instalación se realizó de forma verbal. Esta instalación no estaba hecha cuando el piloto voló por última vez en la aeronave. Esta instalación se realizó sin consultar con el fabricante y sin apoyarse en datos de mantenimiento aprobados.

Figura 6. Pletina instalada por Canavia en la aeronave EC-NJX

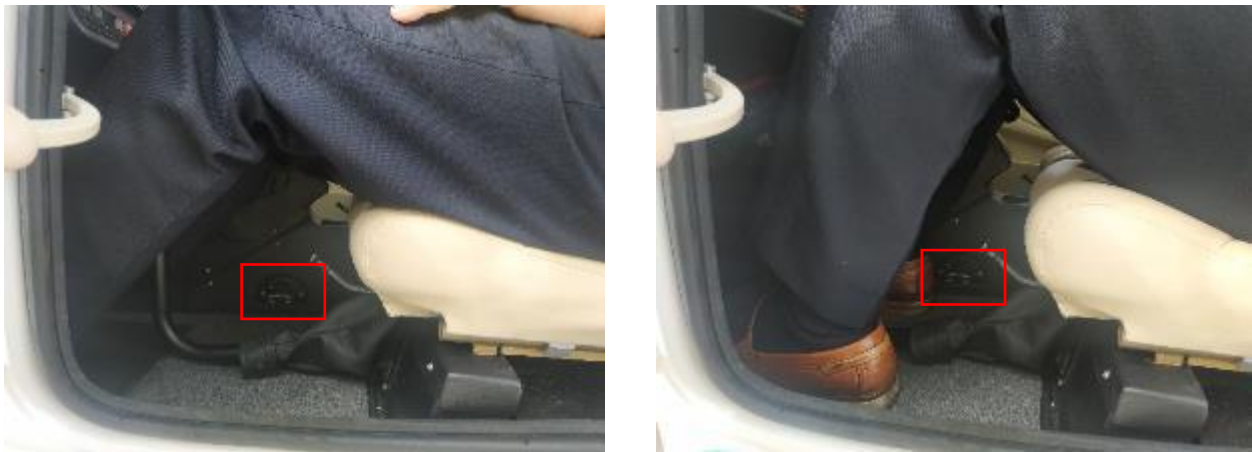
Figura 7. Posición de la palanca del PARKING BRAKE en relación al piloto

Con un piloto de la estatura del piloto del evento, la posición del asiento era muy similar a la de la fotografía, por lo que las posiciones son extrapolables. Se intentó realizar el recorrido completo de la palanca del PARKING BRAKE desde la posición de FREE (más adelantada) a la de LOCK (más retrasada) de forma no intencionada.

- En posición de vuelo, con los pies en los pedales, no se accionaba la palanca del PARKING BRAKE realizando otros movimientos. Los pies estaban lejos de la palanca en esta posición.

- El contacto de la palanca era posible con el pie, no con la pierna, debido a la altura a la que estaba la palanca.
- La palanca se movía muy fácilmente. No presentaba ninguna resistencia al desplazamiento.

- La posición de la pierna para acceder a la palanca requería una posición no de vuelo, es decir, con los pies no en los pedales, con las rodillas dobladas y con una flexión de la pierna ligeramente hacia fuera desde la rodilla hacia el pie.

- Era posible desplazar, parcialmente, de su posición de FREE la palanca con un solo movimiento del pie. Sin embargo, no era posible desplazarla completamente hasta LOCK con un solo movimiento.

- Para realizar el desplazamiento completo entre las dos posiciones (FREE a LOCK) hacían falta varios movimientos con el pie, hacia atrás y hacia arriba, para conseguir el desplazamiento describiendo el arco.
