Informe técnico A-038/2018

Accidente ocurrido el día 3 de octubre de 2018, a la aeronave Beechcraft F-33-A (Bonanza), matrícula EC-COS, en el aeródromo de Fuentemilanos (Segovia)

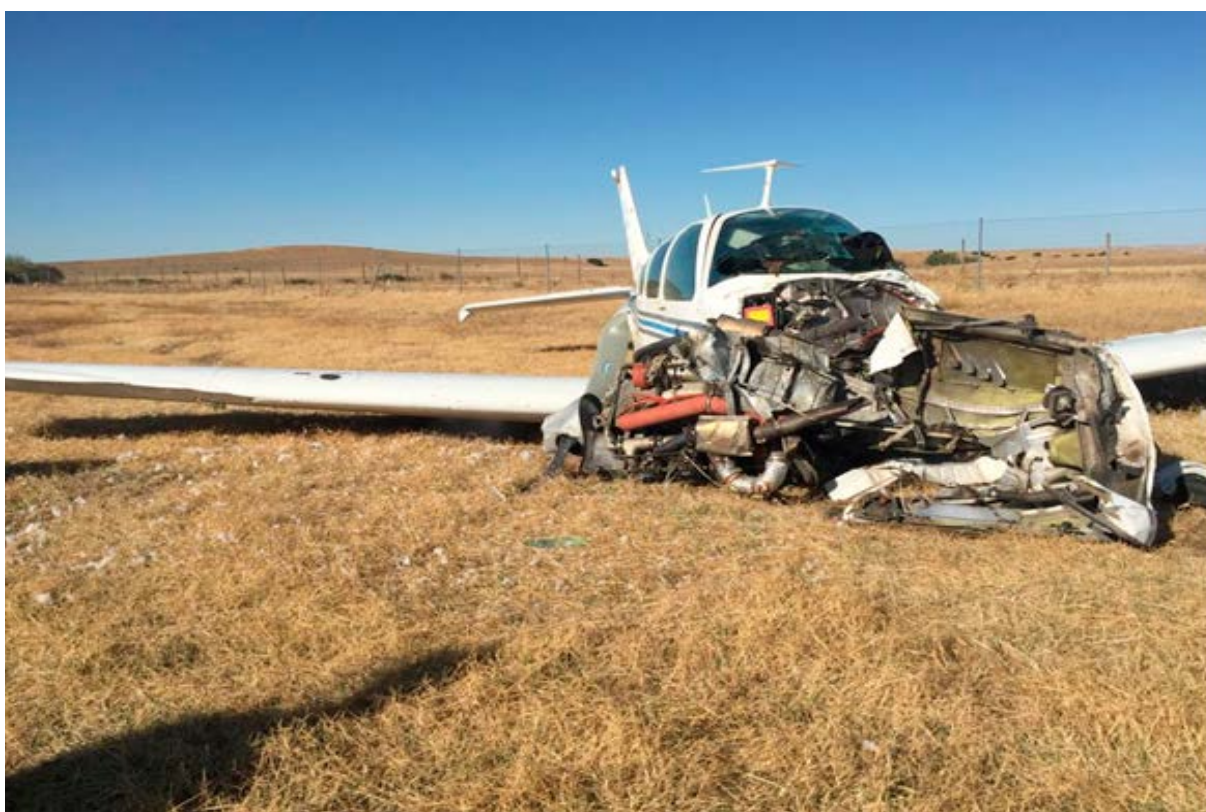
Figura 1. Fotografía frontal de la aeronave

- Ambos semiplanos, aunque el izquierdo resultó más dañado.
- Fuselaje. Especialmente la parte delantera, incluyendo el desprendimiento del motor y la pata delantera del tren de aterrizaje.
- Parte trasera del fuselaje.

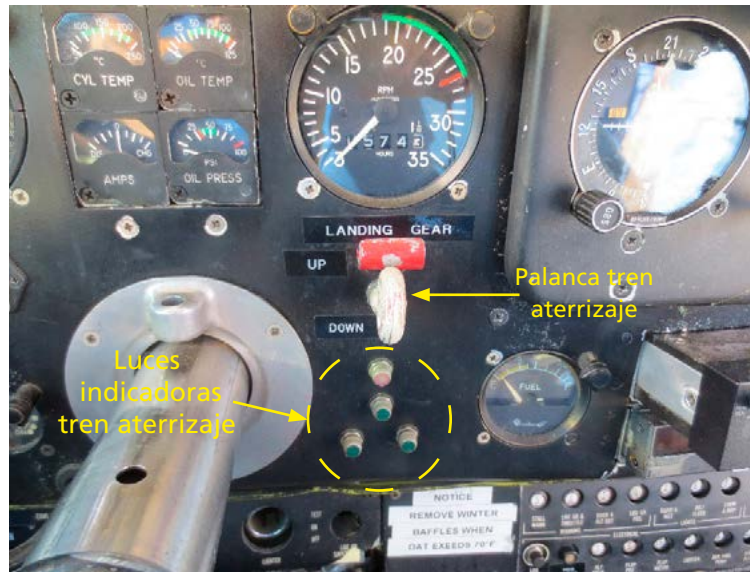
Figura 2. Fotografía de detalle del panel de instrumentos

En la parte de los fusibles hay dos relativos al tren de aterrizaje. Por un lado el fusible que anula el funcionamiento del motor eléctrico del tren y por otro el fusible inhibidor del aviso acústico que indica que el tren no está desplegado y que se han recortado los gases por debajo de 12 pulgadas de presión de admisión.

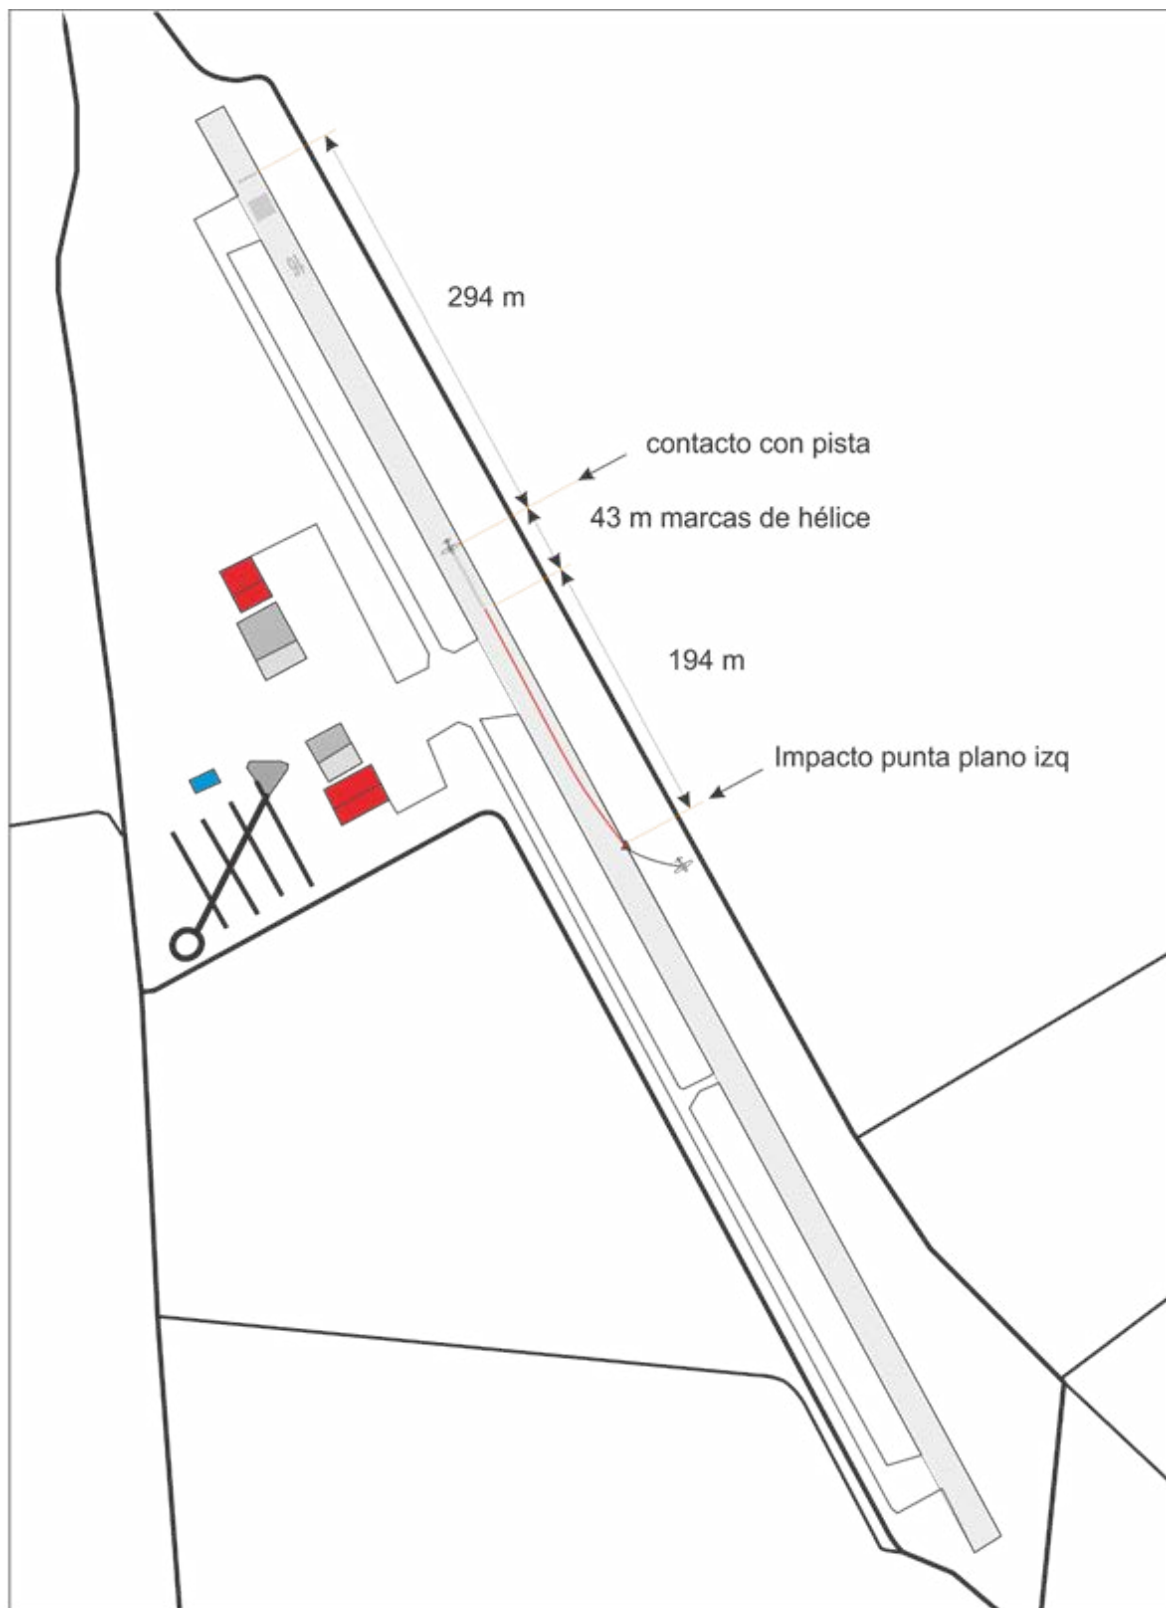
Figura 3. Plano del aeródromo con descripción general de huellas y restos de la aeronave

A 294 m de este umbral de pista se localizó una primera marca que había sido producida por el impacto de la hélice. Las marcas de hélice se extendían durante 43 m, totalizándose 29 marcas. La separación entre las marcas no era uniforme, incrementándose la distancia entre señales. Así, la separación entre las siete primeras era de 0,96, 0,95, 0,97, 1,00, 1,02 y 1,10 m, en tanto que entre las siete últimas era de 1,90, 2,00, 2,00, 2,20, 2,50 y 2,50 m (ver figura 3).

En este tramo de pista no se encontró ninguna marca que pudiera haber sido hecha por el fuselaje, ni se detectó ningún fragmento que se hubiera podido desprender de la aeronave.

Se continuó recorriendo la pista, encontrando una marca de arrastre en el lateral izquierdo, que comenzaba a 194 m desde la última marca de impacto de hélice.

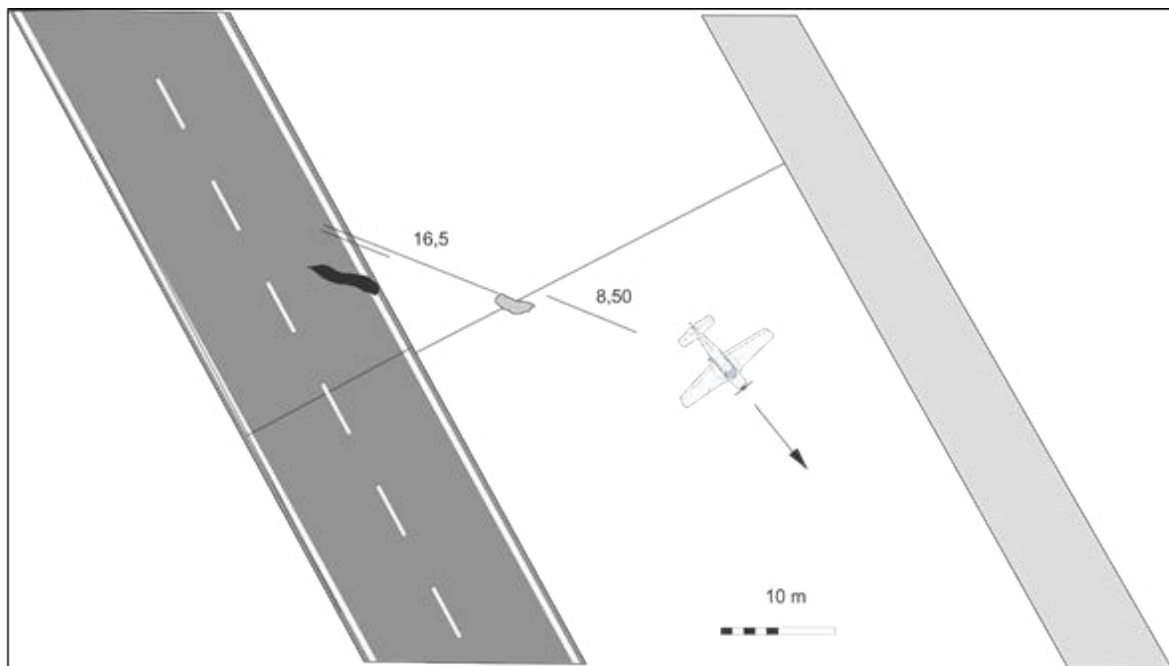
Figura 4. Plano de detalle de marca de impacto del semiplano izquierdo, huellas en franja y posición final de la aeronave.

Esta marca tenía una longitud de 6,40 m y formaba un ángulo de unos 30° con el eje de pista (ver figura 4). Estaba hecha desde dentro de la pista hacia afuera, de forma que la última parte ya se encontraba en la franja.

A 10 m del final de la marca anterior se encontró otra huella de 1,20 m de largo, que había sido hecha por el impacto del motor. Dentro de ella se encontró un trozo metálico que provenía del capó de motor.

No había ninguna marca o huella sobre el terreno que hubiera sido hecha por la aeronave en los 18 m de terreno que había entre la marca anterior y el lugar en el que se encontraba la aeronave, aunque sí había restos desprendidos de la propia aeronave.

Así, a 3,10 m de la huella del motor se encontraban las compuertas de la pata de morro. A 8,10 m se encontró la barra de retracción del tren de morro y 0,40 m más allá había fragmentos del parabrisas, la luz de extremo del semiplano izquierdo y la tapa de la batería.

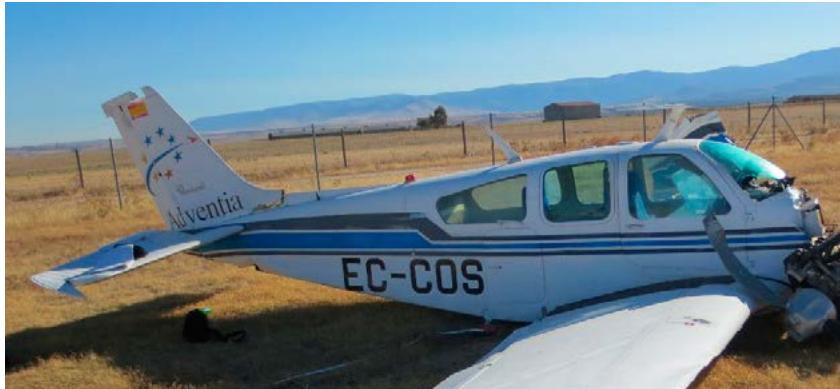
Figura 5. Fotografía general de la cabina de la aeronave

A pesar de que la aeronave sufrió un fuerte impacto en la parte delantera, que produjo la rotura y desprendimiento de todos los elementos situados por delante del mamparo cortafuegos, incluyendo el motor, la pata delantera del tren de aterrizaje, etc., la

cabina no mostraba evidencias de daños importantes y mantenía su forma. El único daño reseñable era la rotura del cristal del parabrisas.
