A-038/2020

INFORME TÉCNICO

Accidente ocurrido a la aeronave PIPER PA-28-181, matrícula EC-CZO, el 04 de septiembre de 2020 en el aeródromo de Casarrubios (Toledo)

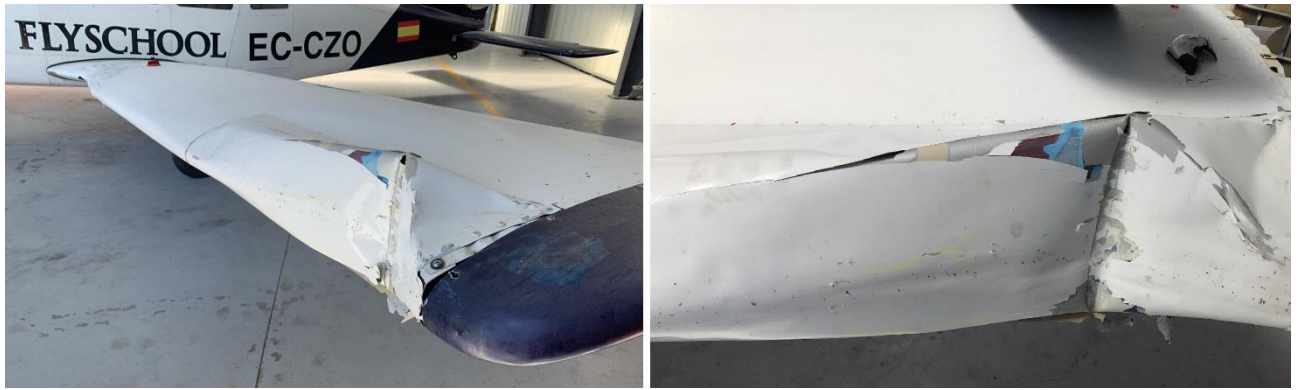
Debido al impacto se produjeron daños que afectaron al plano izquierdo de la aeronave, tal y como se observa en las imágenes de la Figura 1.

Figura 1. Daños en aeronave EC-CZO

Puede observarse como resultó dañado el borde de ataque del plano en aproximadamente un tercio de su longitud.

En el examen de la aeronave se comprobó que se habían producido daños en el borde de ataque del plano izquierdo. No se reportó ninguna incidencia técnica que influyera en el accidente.

Se desconoce qué espacio de la calle de rodaje ocupaba el tractor en el momento de la colisión. Teniendo en cuenta las dimensiones de la aeronave y la anchura de la calle, al desplazarse al margen derecho de la misma para sobrepasarlo, la distancia desde la punta del plano izquierdo al lateral opuesto de la calle era de aproximadamente 0.5 m, por lo que el espacio ocupado por el tractor debía ser superior a dicha distancia. Hubo por tanto una apreciación inicial incorrecta del margen de franqueamiento disponible, y aunque posteriormente, de acuerdo a la tripulación, se frenó para tratar de detener la aeronave, la misma continuó moviéndose, probablemente, por la inercia generada al rodar a una velocidad alta, resultando dañado el borde de ataque del extremo del plano izquierdo al colisionar con el tractor.

Se consideran como causas del accidente la apreciación incorrecta del margen para franquear el obstáculo y una excesiva velocidad que impidió frenar adecuadamente, ante la presencia de un tractor carente de señalización en la calle de rodadura de aeronaves.

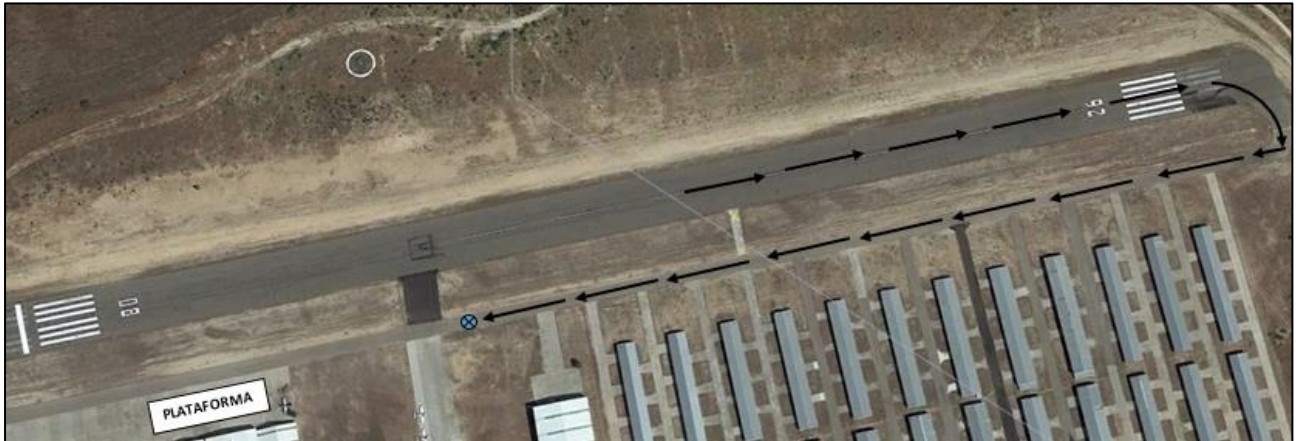
La colisión se produjo en la calle de rodaje al sur de la pista, a unos 100 m de la plataforma del aeródromo.

En la imagen de la Figura 3 se indica con flechas la trayectoria seguida por la aeronave desde el aterrizaje hasta el punto de colisión en la calle de rodaje.

Figura 3. Trayectoria y punto de colisión

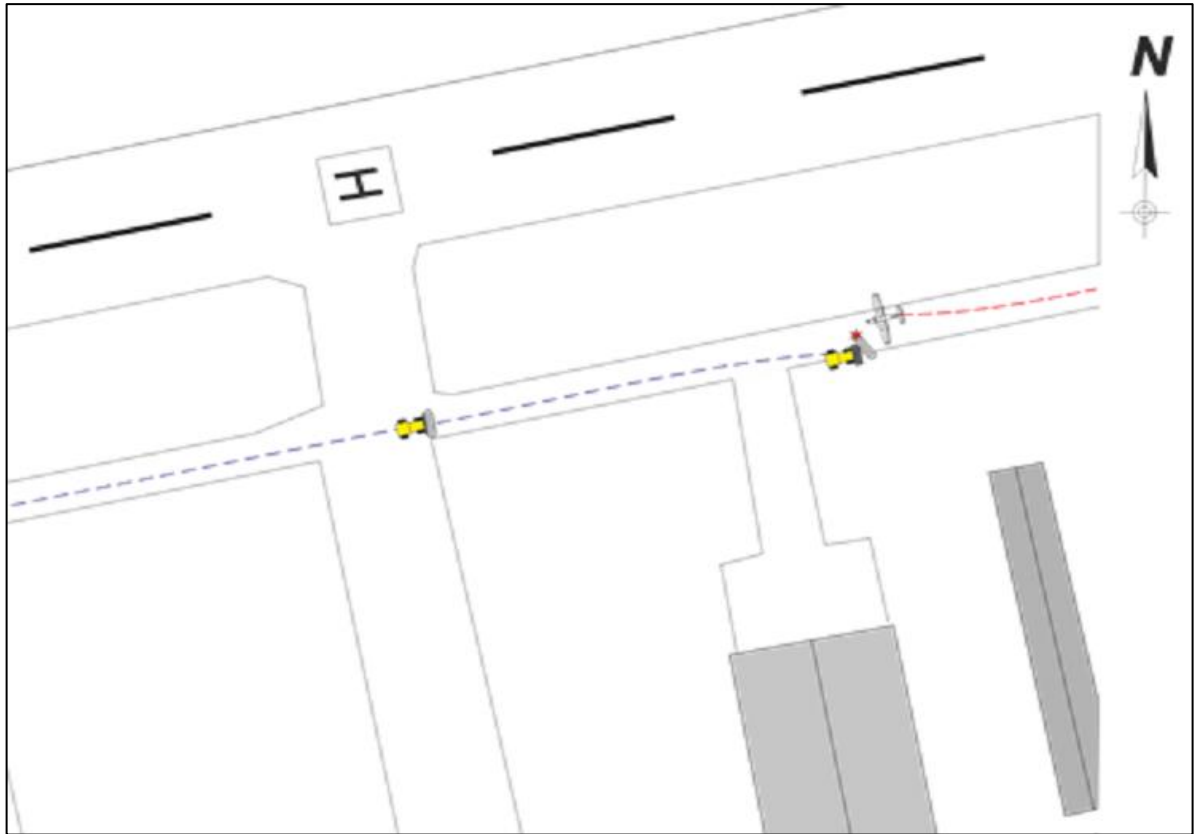
En el croquis de la Figura 4 se indican de forma aproximada las posiciones relativas de la aeronave y el tractor que procedía desde la plataforma, en el momento de producirse la colisión.

Figura 4. Posiciones de aeronave y tractor
