Informe técnico A-039/2019

Accidente ocurrido el día 10 de agosto de 2019, a la aeronave PIPER PA-25-260, matrícula EC-BSJ, en el aeródromo de Santo Tomé del Puerto (Segovia)

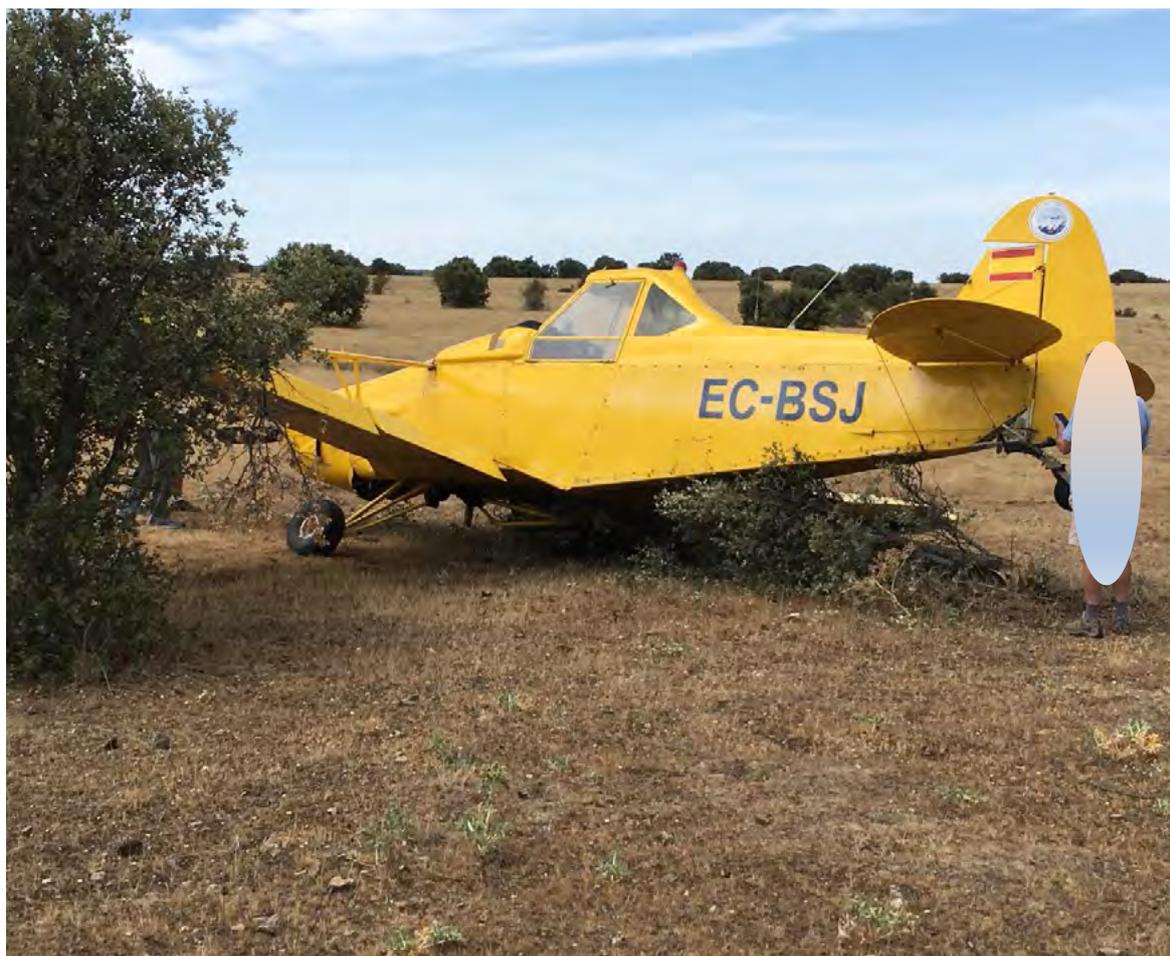
Figura 1. Fotografía general de la aeronave en el lugar donde quedó detenida

La aeronave tuvo daños importantes que afectaron a ambos semiplanos, si bien al derecho de forma más significativa, pata derecha del tren de aterrizaje principal y hélice.

La pata derecha del tren de aterrizaje principal y el semiplano del mismo lado chocaron contra una de las carrascas, que resultó tronchada por la base. A consecuencia del choque, la estructura de la pata resultó seriamente dañada, con rotura de alguna de las barras que conforman la estructura. El semiplano mostraba deformaciones por impacto en el borde de ataque, en la zona del encastre.

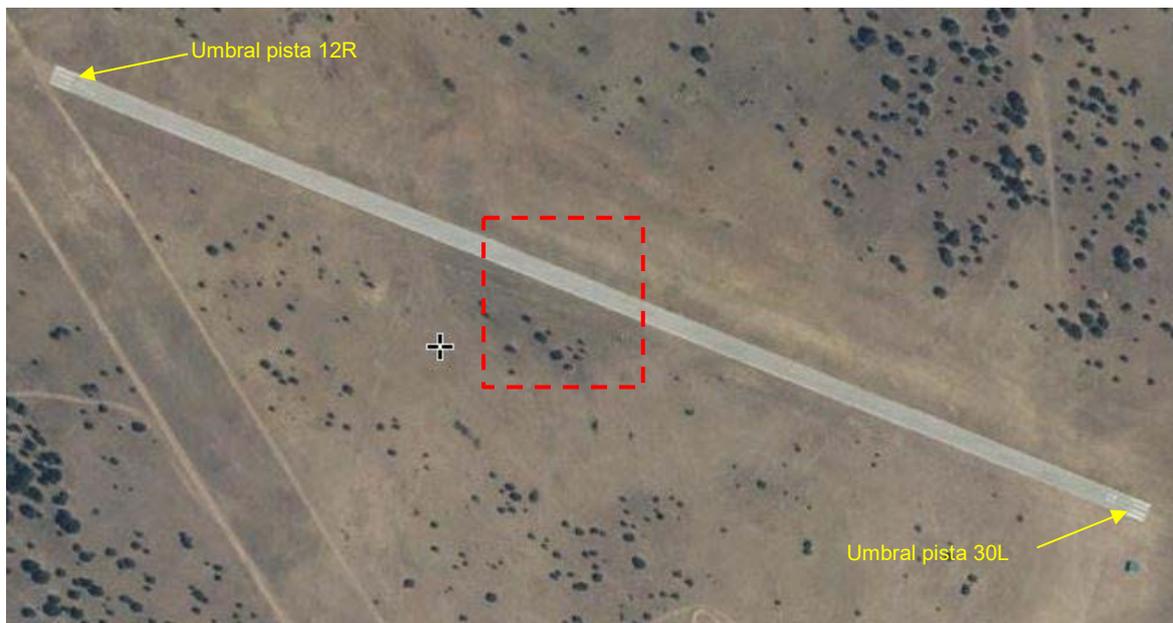
Figura 3. Fotografía aérea de la pista 12R-30L. Se ha marcado con línea de trazo rojo la zona en la que se produjo el accidente, que se muestra ampliada en la figura 4.

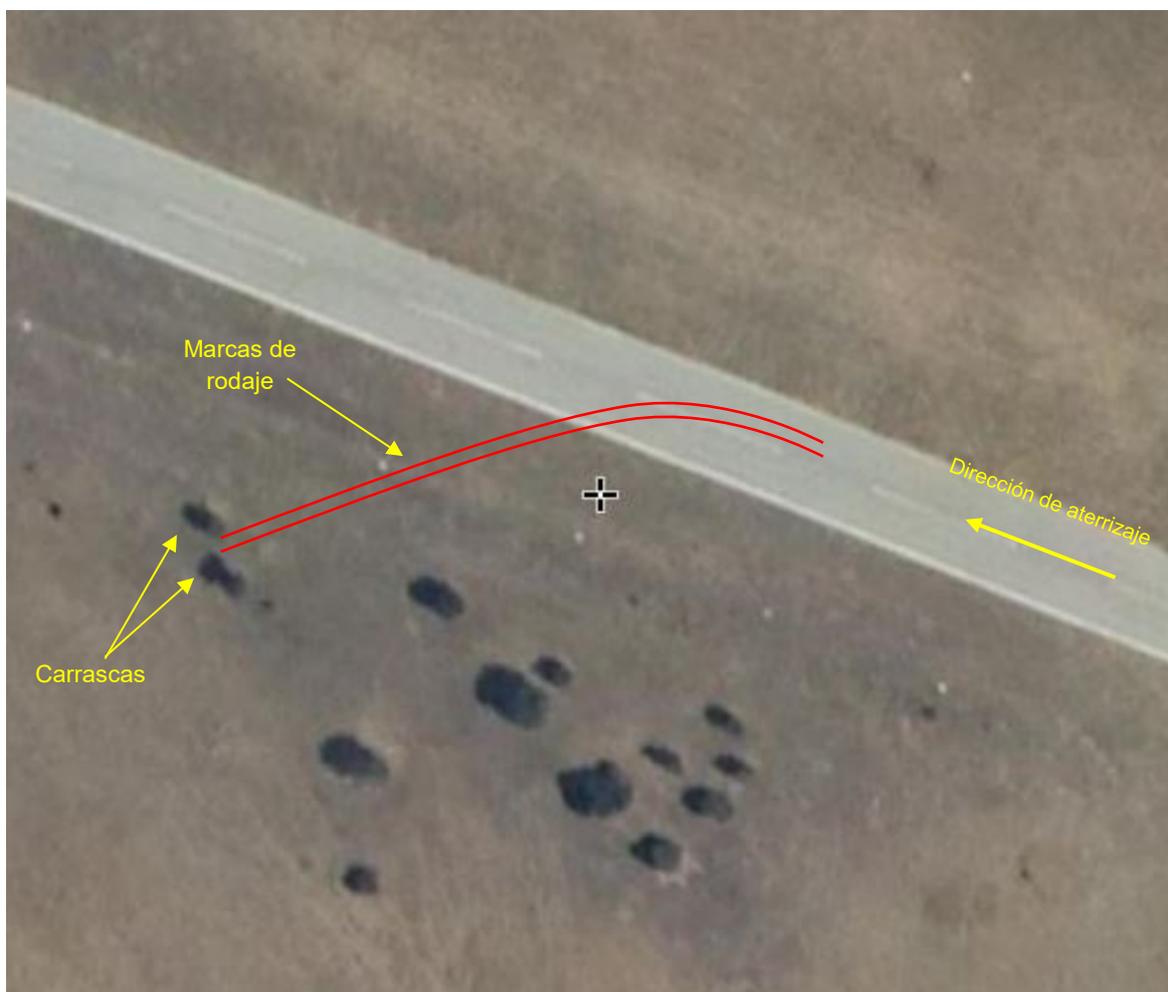
Las huellas dejadas por las dos patas del tren de aterrizaje principal llegaban hasta el lugar donde había quedado detenida la aeronave. Se recorrieron estas huellas en sentido inverso al recorrido que hizo la aeronave. Ello permitió observar que estas marcas eran

casi rectilíneas, aunque describían una curva suave hacia la izquierda (visto en el sentido de avance de la aeronave), hasta que alcanzaban el borde de la pista. Estas marcas formaban un ángulo de 30° con respecto al eje de la pista.

La longitud total de las marcas dejadas por la aeronave era de unos 60 metros. El tramo de las huellas comprendido entre el eje de pista y el borde izquierdo de la pista era de unos 13,5 metros.

Figura 4. Fotografía aérea de la zona del accidente, sobre la que se han dibujado las huellas dejadas por el tren de aterrizaje y se han señalado las carrascas contra las que chocó la aeronave.

Las huellas comenzaban en la mitad derecha de la pista y durante un tramo de unos pocos metros se mantenían paralelas al eje, para seguidamente comenzar a virar hacia la izquierda. El cambio de dirección se mantenía hasta que las huellas alcanzaban el eje de pista. Y a partir de aquí continuaban prácticamente rectas. La separación entre las huellas era de 2,20 m, que es lo que mide el ancho de vía del tren principal, de lo que se deduce que la aeronave no deslizaba lateralmente.

Esta fase sería plenamente consistente con la descripción hecha por el piloto. El avión fue virando hacia la izquierda como consecuencia de su acción sobre el pedal izquierdo. Una vez alcanzado el eje, pisó el pedal derecho. Debido a la rotura del mecanismo de la rueda, la acción sobre el pedal derecho supuso, en la práctica, que la rueda quedara libre y tendiese a alinearse con la trayectoria del avión. Esta circunstancia explicaría el hecho de que las huellas fuesen rectilíneas a partir del eje de pista.

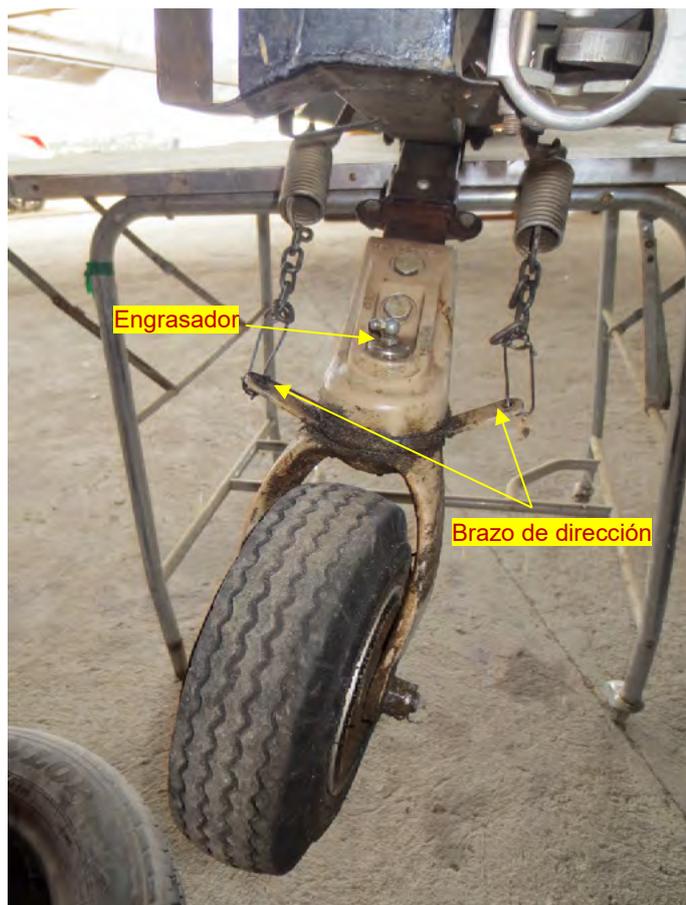
La observación visual de esta no reveló ninguna anomalía. Los muelles estaban enteros y en sus posiciones y los cables de mando estaban correctamente fijados a los brazos del control de dirección.

Se observó que, al actuar sobre el pedal izquierdo, la rueda de cola giraba hacia ese lado. En cambio, cuando se accionaba el pedal derecho, la rueda no se movía, a pesar de que sí lo hacía el brazo del control de dirección.

Figura 5. Fotografía de la rueda de cola de la aeronave

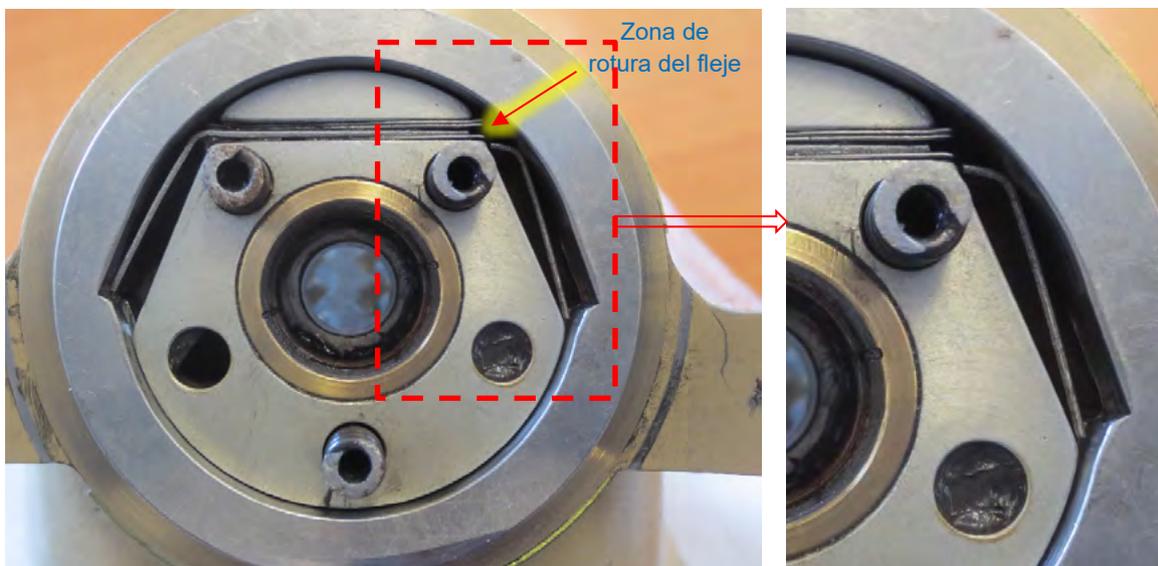
Los componentes que conforman el mecanismo se encontraban en buenas condiciones, adecuadamente montados y engrasados, a excepción de un fleje en forma de "U" abierta que se encontraba roto. Este elemento es el que transmite el giro del brazo de dirección al eje de la horquilla, produciendo el giro de la rueda.

La figura 6 contiene una fotografía del interior del mecanismo. En ella se puede observar que uno de los extremos del fleje que produce el giro de la rueda se encontraba roto. Debido a esta circunstancia el mecanismo solo arrastraba el eje de la rueda en una dirección, izquierda, pero no lo hacía hacia la contraria, derecha. Este hecho explicaría totalmente el anómalo comportamiento del mecanismo de dirección de la rueda de cola.

Figura 6. Fotografía del interior del mecanismo de giro de la rueda de cola (izquierda) y ampliación de la zona de rotura del fleje (derecha)

La inspección efectuada al conjunto de la rueda de cola reveló la existencia de un fallo en el mecanismo de control de dirección, causado por la rotura de un fleje.

A consecuencia de ello, la rueda solamente respondía cuando el piloto accionaba el pedal izquierdo.

Para que una acción de mantenimiento preventivo fuese efectiva sería preciso que detectase la rotura en sus primeros estadios de desarrollo, antes de que la grieta alcanzara el tamaño crítico. Para ello sería necesario desmontar totalmente el mecanismo para someter el fleje a una inspección visual, aunque posiblemente sería necesario el empleo de otros métodos no destructivos que posibilitaran detectar las grietas en su fase inicial.
