Informe técnico

A-039/2021

Accidente ocurrido el día 29 de agosto de 2021,
a la aeronave VANS RV7, matrícula EC-XQY,
en el aeródromo de Igualada-Ódena
(Barcelona)

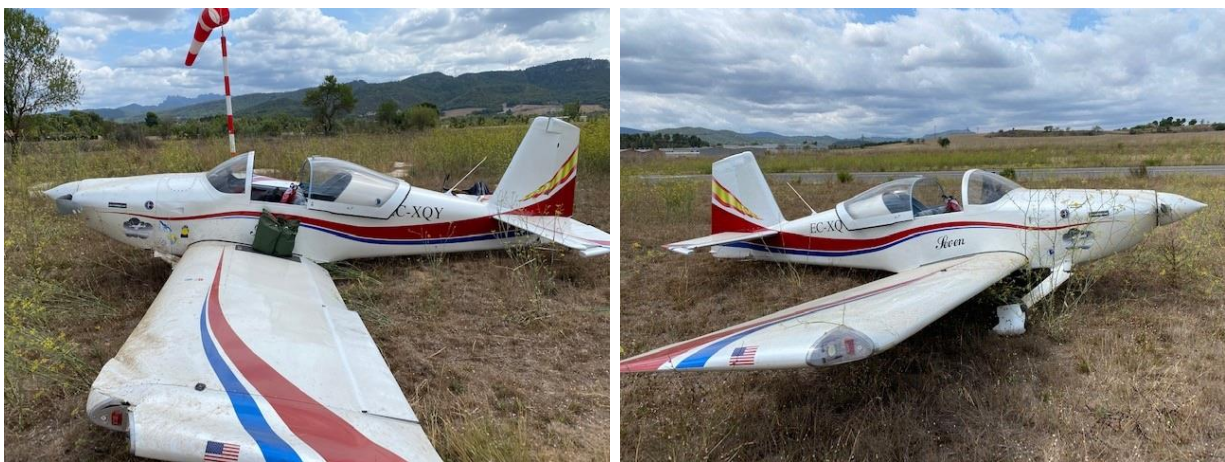
El tren principal estaba desplazado hacia la parte trasera de la aeronave, estando la pata izquierda más dañada que la derecha, la cual solo se había desprendido parcialmente de su ubicación. Asimismo, el patín de cola también había cedido y se había desplazado hacia atrás, hacia el timón de dirección, quedando la rueda hacia arriba, pegada al timón.

El semiplano izquierdo presentaba deformaciones en el tercio más exterior de su borde de ataque, que llegaban hasta la luz de navegación izquierda, quedando ésta dañada, y con el protector desprendido.

Figs. 1 y 2: Vistas lateral izquierda y derecha de la aeronave tras el accidente, una vez fue retirada de la pista

El semiplano derecho presentaba daños de poca consideración. No presentaban daños el timón de dirección ni el estabilizador horizontal.

La hélice presentaba daños en ambas palas. También el carenado inferior del motor presentaba pérdida de material provocado por el deslizamiento de la aeronave por la pista.
