Informe técnico A-041/2019

Accidente ocurrido a la aeronave
PS-28 Cruiser, matrícula EC-NCP,
el 3 de agosto de 2019, en el
aeródromo de Los Oteros,
provincia de León, España

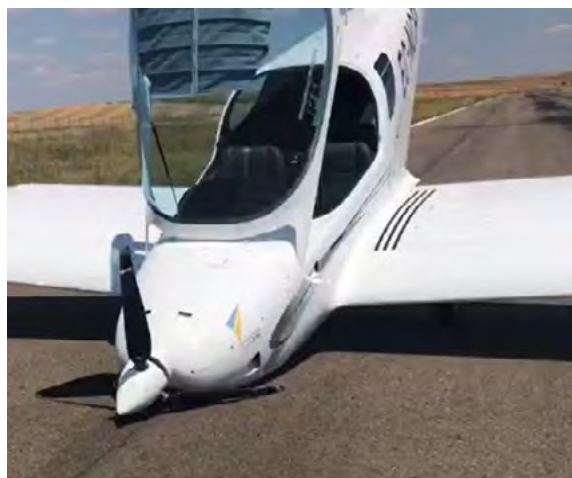
Figura 2: Vista general de la aeronave

- Hélice
- Pata izquierda del tren de aterrizaje principal
- Pata del tren de aterrizaje de morro
- Motor
- Escape deformado, con un daño en el capo del motor por la parte inferior
- Mamparo cortafuegos
- Luz de aterrizaje
- Parte delantera del fuselaje dañada y deformada, la parte trasera no tiene signos visuales de deformación
- Semialas y cola sin grandes signos visuales de daño
- Estabilizador ligeramente dañado en el lado derecho
- En cabina; reposabrazos central doblado y guía de bloqueo del dosel en el lado izquierdo deformada

La aeronave quedó en la pista tras colapsar la pata de morro como consecuencia de los rebotes. Entre otros, se detectaron daños en el tren principal izquierdo, la hélice y capo del motor.

La investigación ha determinado que la causa probable del accidente fue una excesiva velocidad en aproximación y aterrizaje con tres rebotes en la pista, produciéndose el colapso del tren delantero.
