CIAIAC

Informe técnico A-041/2020

Accidente ocurrido el día
11 de octubre de 2020 a la
aeronave SCHEIBE SF25E "SUPER
FALKE", con matrícula F-CHCC
en el Aeródromo de la Axarquía.
Trapiche (Málaga)

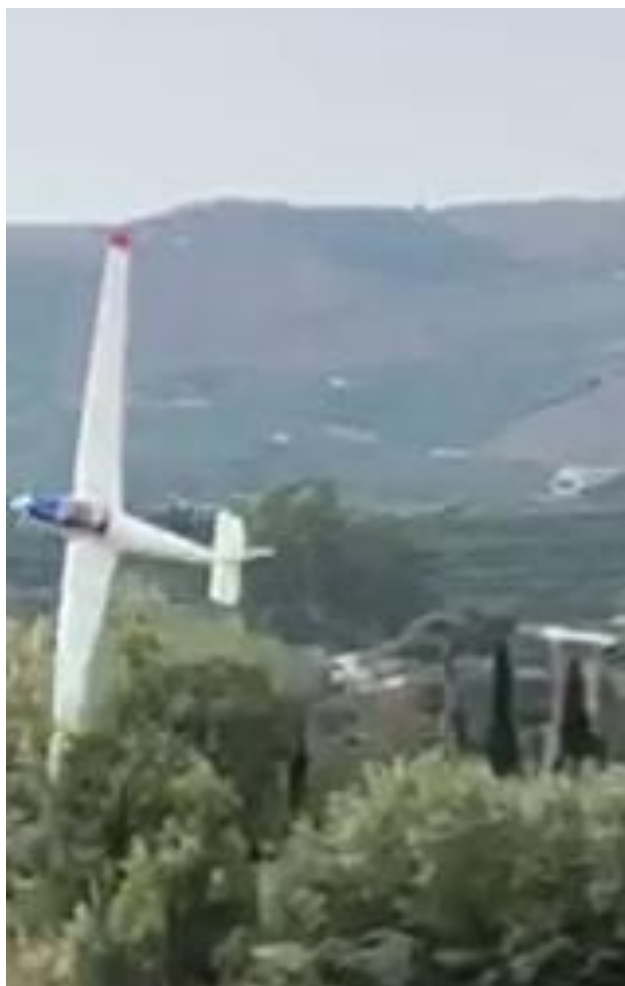
Después de dos intentos fallidos por aterrizar con varias maniobras críticas el avión realizó un alabeo, de casi 90° hacia la izquierda cerca del suelo, entró en pérdida y cayó impactando con el plano izquierdo contra la valla perimetral del aeródromo, que linda con el margen del cauce del río Benamargosa, para posteriormente golpear con la parte delantera del avión contra el suelo, quedando en una zona situada entre la calle de rodadura y la franja derecha de la pista 12, para una vez en el suelo describir un movimiento circular, durante el cual el motor se arrancó de su alojamiento, quedando el avión en posición horizontal apoyado en el suelo.

Figura 1. Aeronave instantes antes del impacto

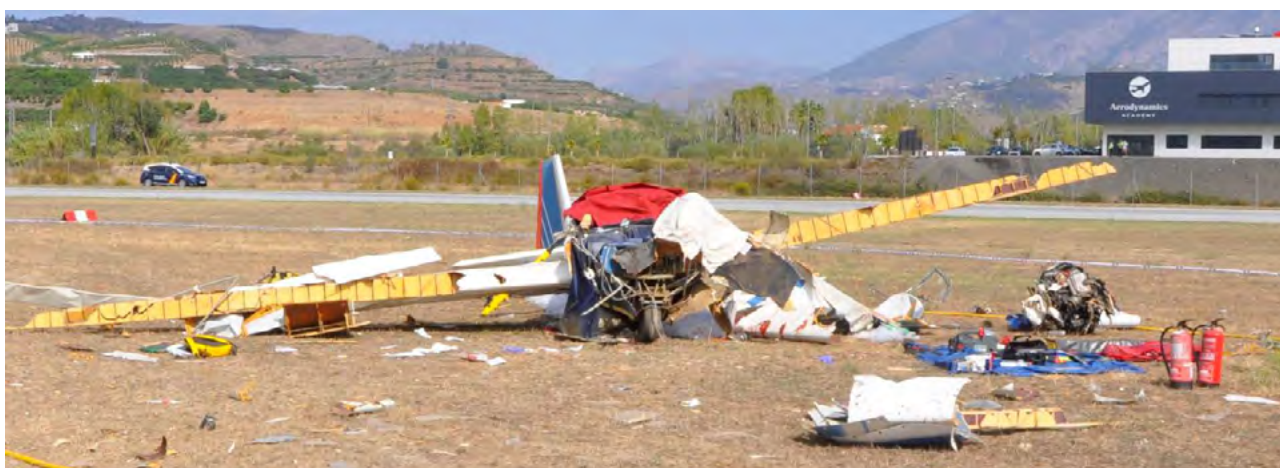
Figura 2. Estado final de la aeronave

El ala estaba muy dañada por el impacto, aunque conservaba una gran parte del larguero principal. El lado izquierdo estaba en bastante peor estado que el lado derecho.

La parte delantera de la aeronave quedó destruida por el impacto contra el terreno. El resto de la aeronave (fuselaje y conjunto de cola) no tenía daños ni deformaciones de importancia.

El motor estaba aproximadamente, a 4 m de distancia de los restos principales, en dirección hacia la pista. Se desprendió tras el impacto contra el suelo. La hélice desapareció después del choque.

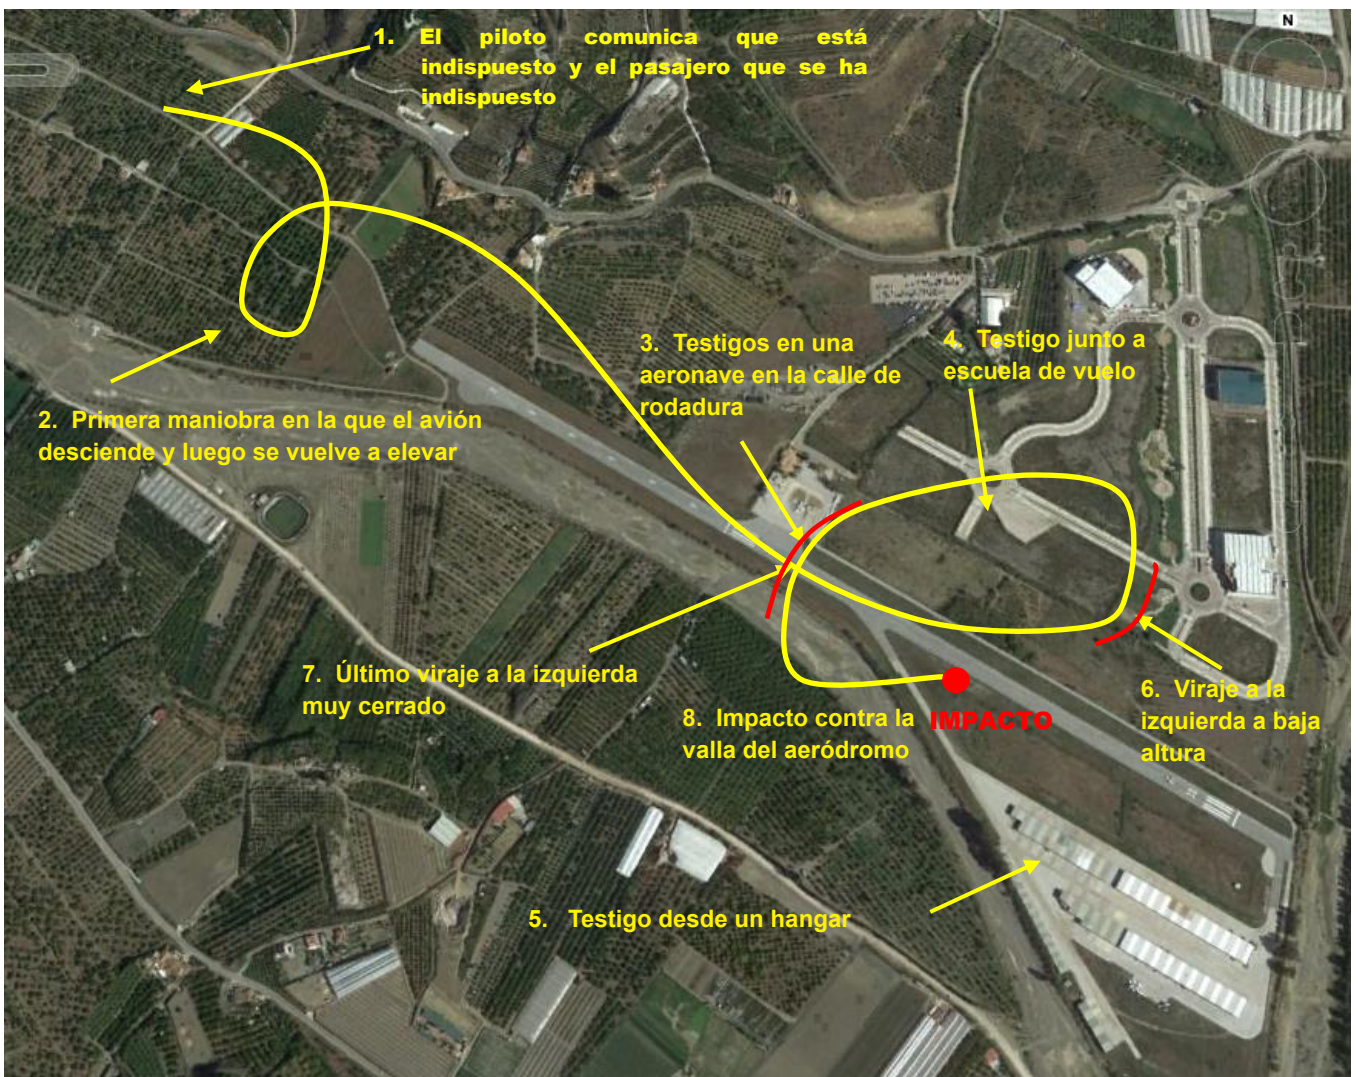
Igualmente, un instructor de la escuela de vuelo, que se encontraba en tierra junto a la plataforma norte al lado de una escuela de vuelo, comentó que las condiciones para vuelo visual eran buenas y que el viento estaba en calma. En su relato dijo que vio como la aeronave se aproximaba con una actitud de vuelo normal a una altura de entre 1000 ft y 1200 ft, a una distancia aproximada de 0,25 Nm del umbral desplazado de la pista 12. De repente observó cómo guiñaba a la derecha y luego caía con un gran ángulo de picado y realizaba una rotación de 360° sobre el eje longitudinal del avión y continuaba derecho, siguiendo la misma trayectoria quedándose a una altura de entre 150 ft y 200 ft. Posteriormente vio cómo se elevaba y cruzaba el eje de pista situándose a una altura de entre 500 ft y 600 ft. Luego realizó un viraje a la izquierda con una trayectoria ascendente y estuvo a punto de impactar contra los edificios de un polígono industrial cercano al aeropuerto. Después inició un viraje a la izquierda e intentó acercarse a la pista y en ese momento escuchó por la radio que alguien le decía textualmente "mete motor" y apreció como el avión aumentaba la potencia del motor. Luego vio que había un balance muy fuerte (de más de 60°) y oyó por la radio que alguien les dijo que no alabeasen tanto. El ángulo de balance alcanzó los 90° y el avión perdió altura e impactó contra la valla perimetral de aeródromo y posteriormente contra el suelo. Finalmente comentó que todo transcurrió muy rápidamente y que no pasaron más de 30 s o 45 s desde que él vio a la aeronave por primera vez hasta que se produjo el impacto.

Esta persona envió un croquis con la trayectoria aproximada que realizó el avión.

Figura 5. Croquis de la trayectoria descrita por el avión
