Informe técnico

A-041/2020

Accidente ocurrido el día 11 de octubre de 2020 a la aeronave SCHEIBE SF25E “SUPER FALKE”, con matrícula F-CHCC en el Aeródromo de la Axarquía. Trapiche (Málaga)

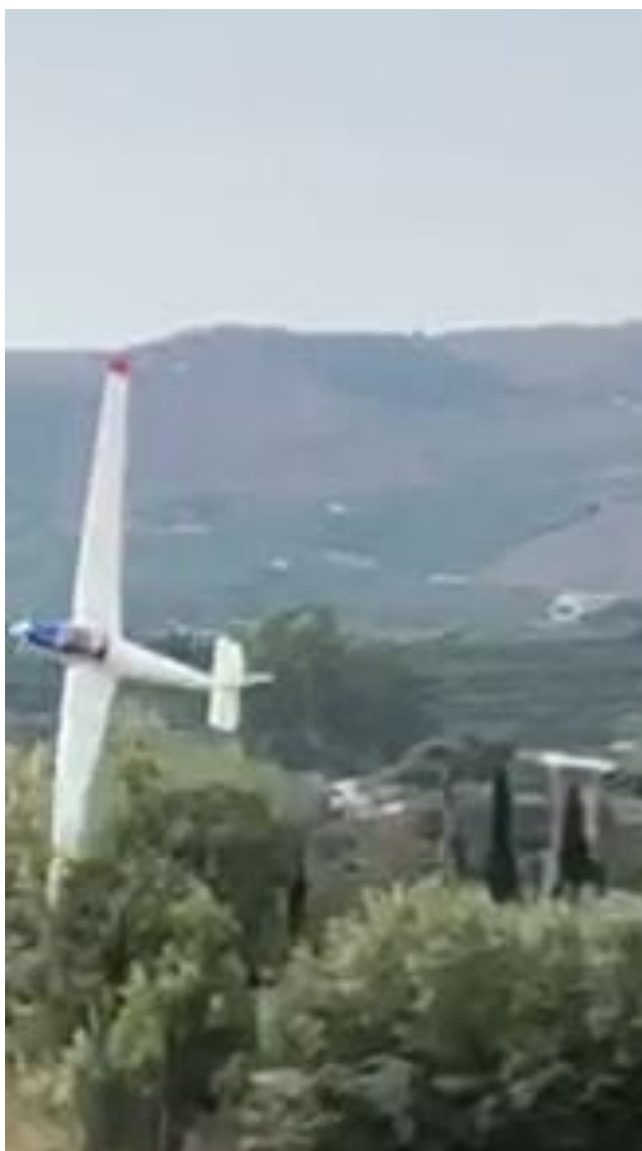
Después de dos intentos fallidos por aterrizar con varias maniobras críticas el avión realizó un alabeo, de casi 90° hacia la izquierda cerca del suelo, entró en pérdida y cayó impactando con el plano izquierdo contra la valla perimetral del aeródromo, que linda con el margen del cauce del río Benamargosa, para posteriormente golpear con la parte delantera del avión contra el suelo, quedando en una zona situada entre la calle de rodadura y la franja derecha de la pista 12, para una vez en el suelo describir un movimiento circular, durante el cual el motor se arrancó de su alojamiento, quedando el avión en posición horizontal apoyado en el suelo.

Figura 1. Aeronave instantes antes del impacto

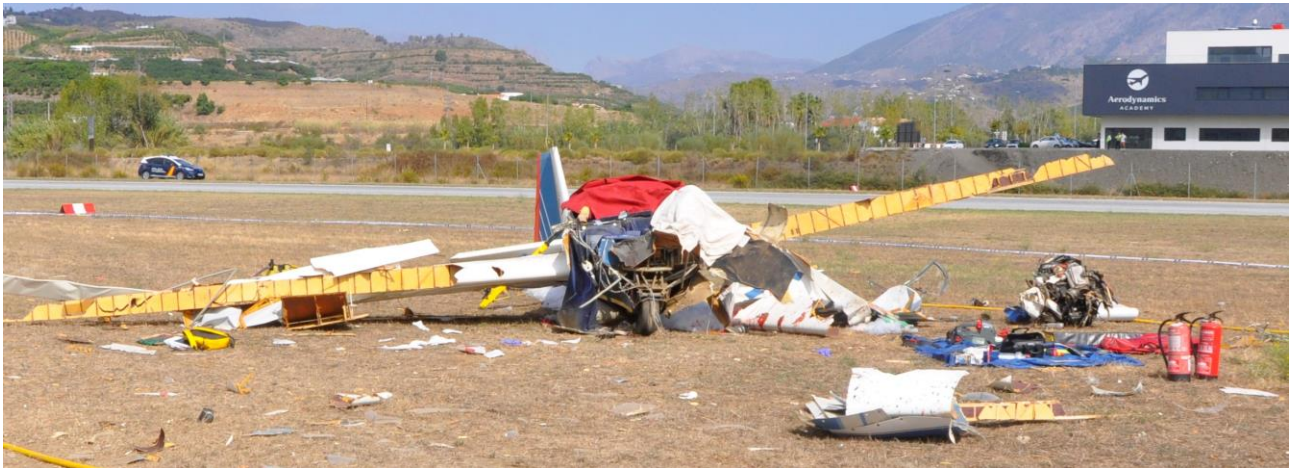
Figura 2. Estado final de la aeronave

El ala estaba muy dañada por el impacto, aunque conservaba una gran parte del larguero principal. El lado izquierdo estaba en bastante peor estado que el lado derecho.

La parte delantera de la aeronave quedó destruida por el impacto contra el terreno. El resto de la aeronave (fuselaje y conjunto de cola) no tenía daños ni deformaciones de importancia.

El motor estaba aproximadamente, a 4 m de distancia de los restos principales, en dirección hacia la, pista. Se desprendió tras el impacto contra el suelo. La hélice desapareció después del choque.

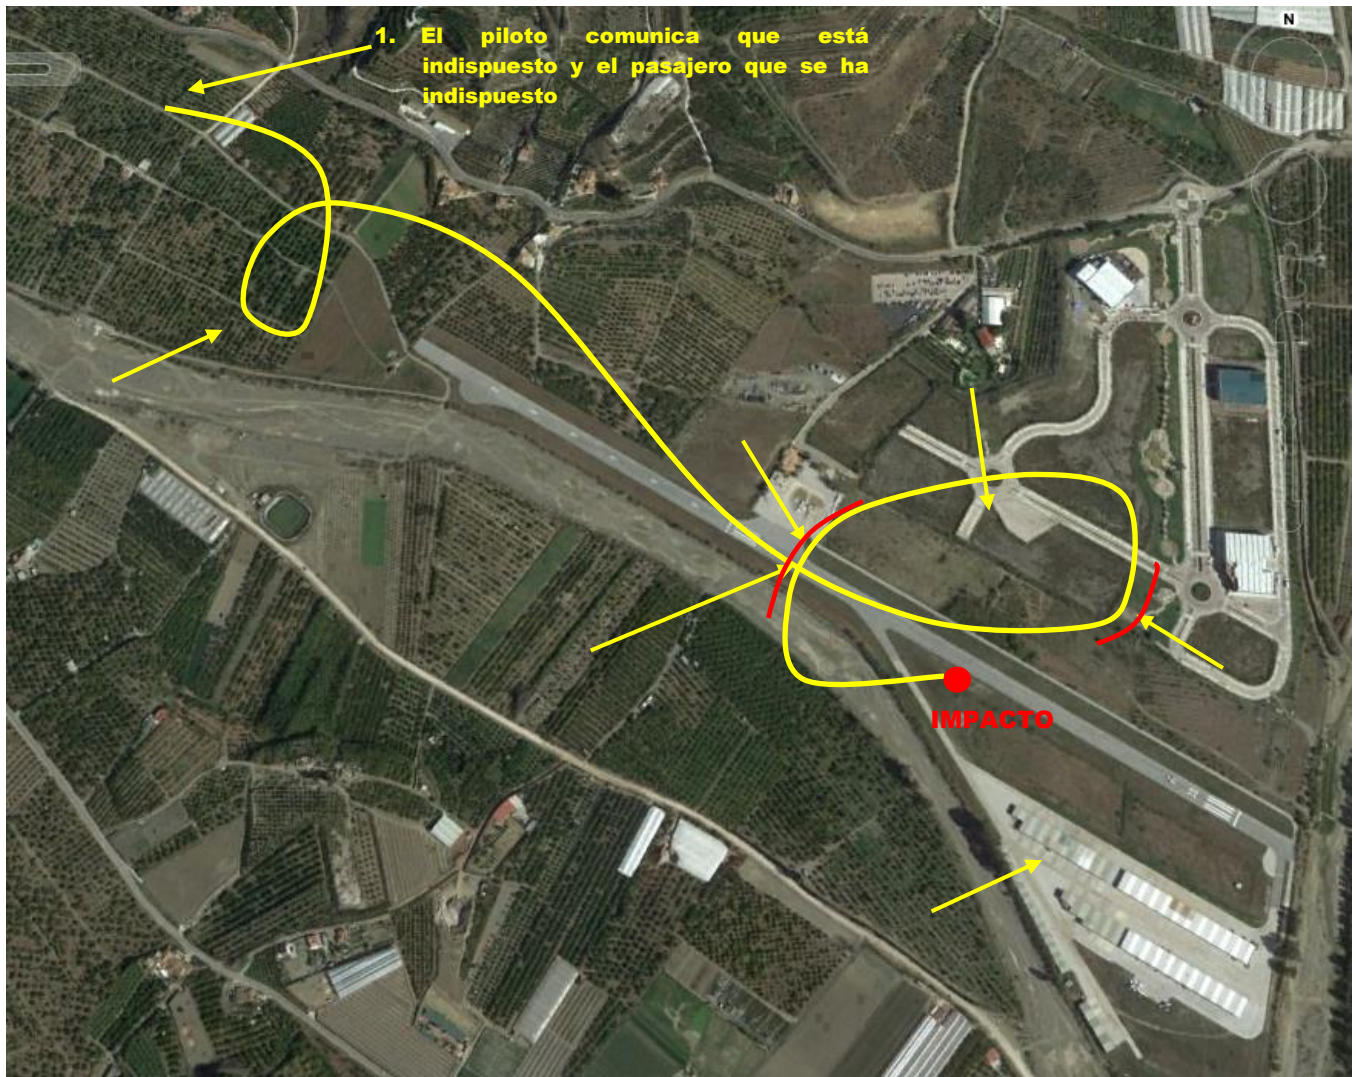
Igualmente, un instructor de la escuela de vuelo, que se encontraba en tierra junto a la plataforma norte al lado de una escuela de vuelo, comentó que las condiciones para vuelo visual eran buenas y que el viento estaba en calma. En su relato dijo que vio como la aeronave se aproximaba con una actitud de vuelo normal a una altura de entre 1.000 ft y 1.200 ft, a una distancia aproximada de 0,25 Nm del umbral desplazado de la pista 12. De repente observó cómo guiñaba a la derecha y luego caía con un gran ángulo de picado y realizaba una rotación de 360° sobre el eje longitudinal del avión y continuaba derecho, siguiendo la misma trayectoria quedándose a una altura de entre 150 ft y 200 ft. Posteriormente vio cómo se elevaba y cruzaba el eje de pista situándose a una altura de entre 500 ft y 600 ft. Luego realizó un viraje a la izquierda con una trayectoria ascendente y estuvo a punto de impactar contra los edificios de un polígono industrial cercano al aeropuerto. Después inició un viraje a la izquierda e intentó acercarse a la pista y en ese momento escuchó por la radio que alguien le decía textualmente “mete motor” y apreció como el avión aumentaba la potencia del motor. Luego vio que había un balance muy

fuerte (de más de 60°) y oyó por la radio que alguien les dijo que no alabeasen tanto. El ángulo de balance alcanzó los 90° y el avión perdió altura e impactó contra la valla perimetral de aeródromo y posteriormente contra el suelo. Finalmente comentó que todo transcurrió muy rápidamente y que no pasaron más de 30 s o 45 s desde que él vio a la aeronave por primera vez hasta que se produjo el impacto.

Figura 5. Croquis de la trayectoria descrita por el avión
