Informe técnico

A-042/2021

Accidente ocurrido el día 13 de septiembre de 2021 a la aeronave EUROCOPTER SUPERPUMA AS 332 L2, matrícula EC-NBT, en el término municipal de Casares, Sierra Bermeja (Málaga).

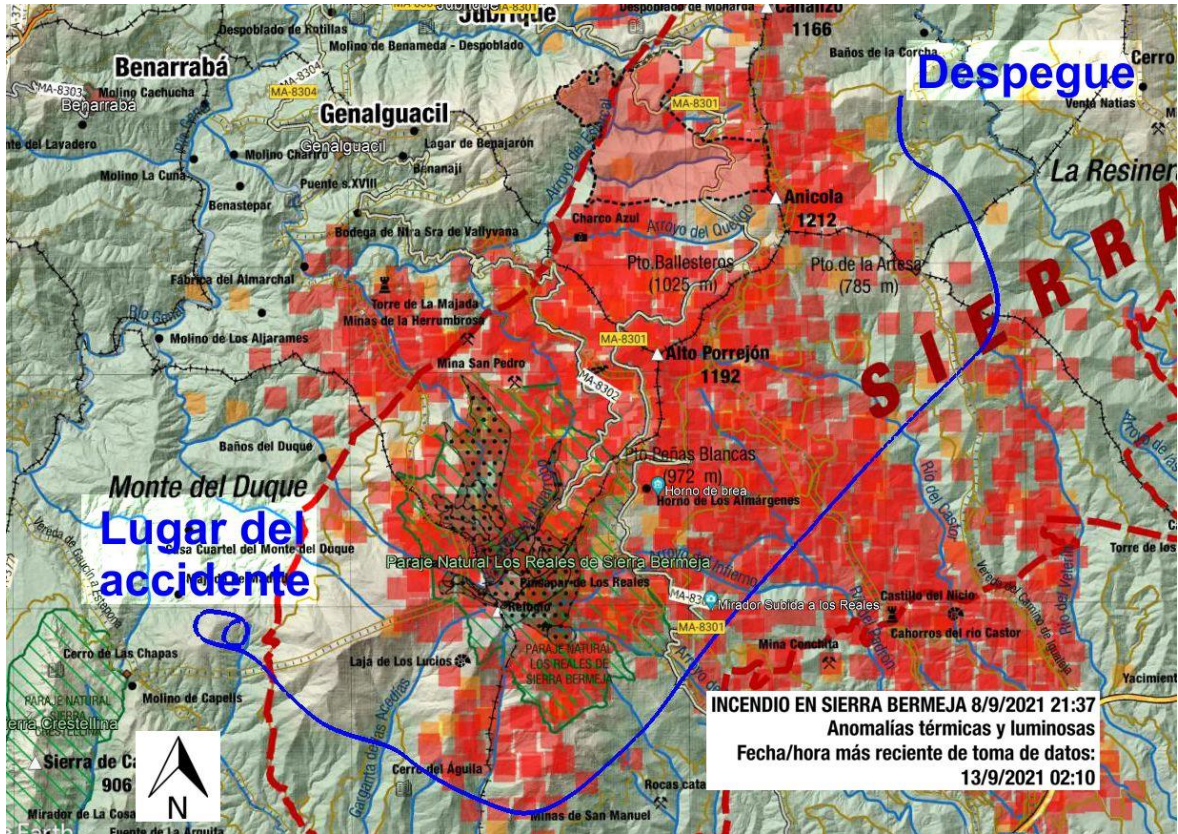
Fig. nº 1.- Trayectoria del vuelo de la aeronave

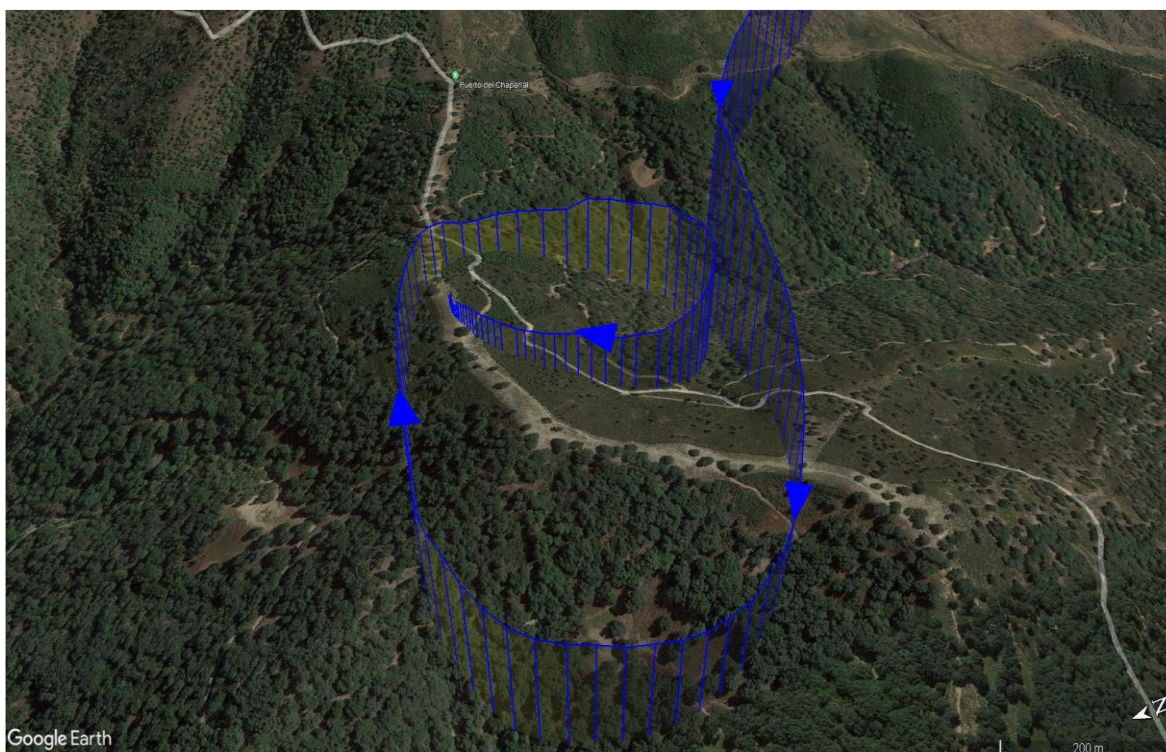
El análisis de los datos registrados y las audiciones de cabina indican que la aeronave llegó a la zona de destino a las 12:57:00 h, realizando una órbita completa sobre la zona de aterrizaje, de manera que a las 12:58:38 h se encontraba sobre el cortafuegos donde se disponía a aterrizar, comenzando el descenso final.

Fig. nº 2.- Detalle del último tramo de la trayectoria

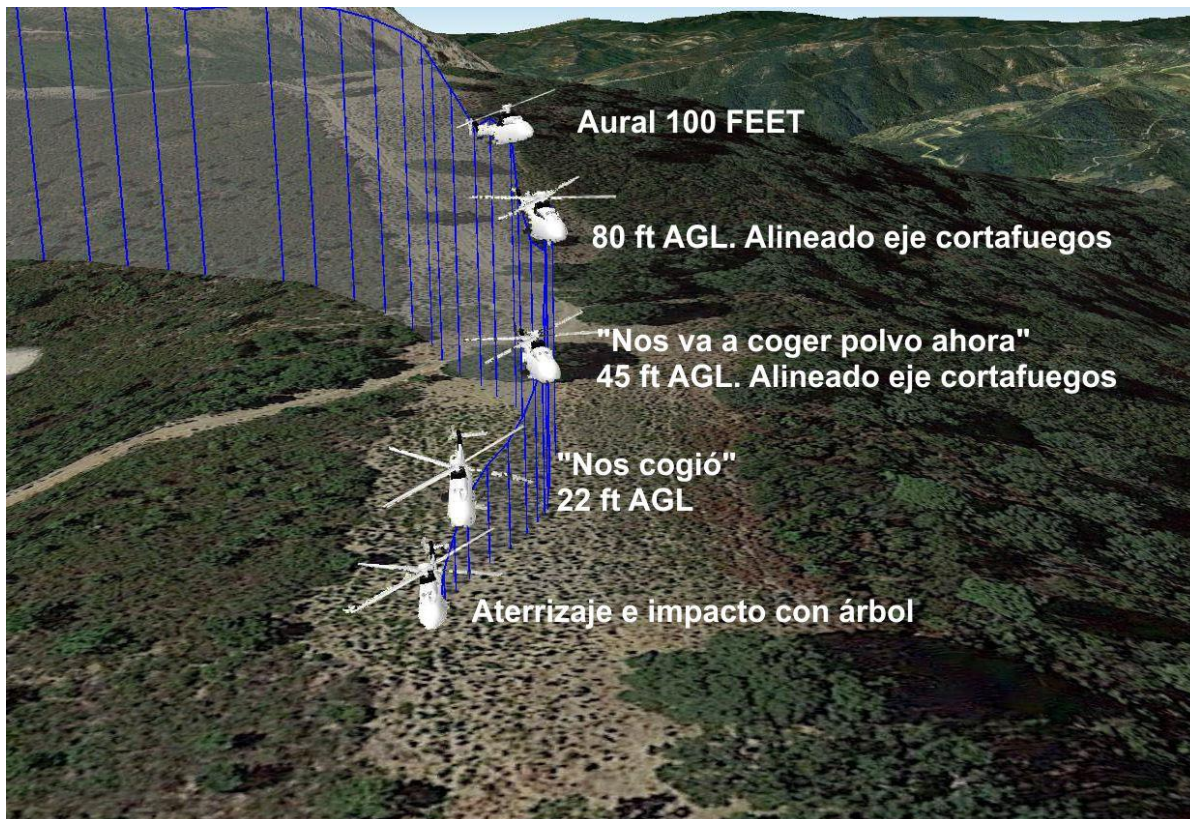
A partir de ese momento y hasta la toma mantienen el rumbo en torno a 83° con una deriva superior a 20° hacia la derecha.

El helicóptero quedó parado en el suelo con un alabeo de 10° hacia la derecha.

Fig. nº 3- Trayectoria y actitud de la aeronave durante la aproximación final y el aterrizaje

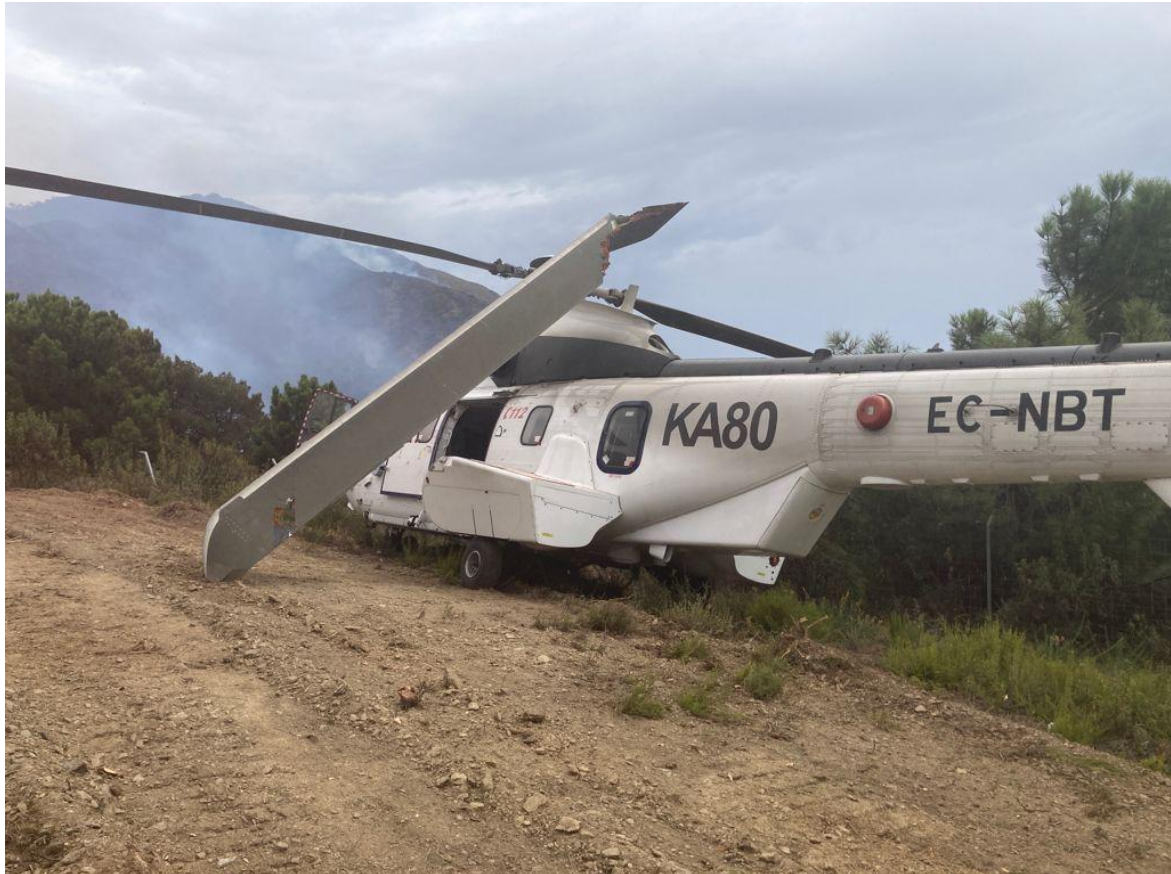
Las cuatro palas del rotor principal presentaban roturas, la más afectada estaba rota a la altura de la raíz y presentaba además una rotura cercana a su extremo desde el borde de ataque en sentido de la cuerda hasta prácticamente la mitad de la longitud de ésta.

Fig. nº 4a- Estado final de la aeronave. Vista lateral

Una de las palas presentaba una rotura cercana a su extremo desde el borde de ataque en sentido de la cuerda hasta prácticamente la mitad de la longitud de ésta. Esta rotura es compatible con el impacto de la pala contra las ramas de un árbol cercano que también se encontraban rotas. Como consecuencia de dicho impacto la pala se partió cercana a su raíz.

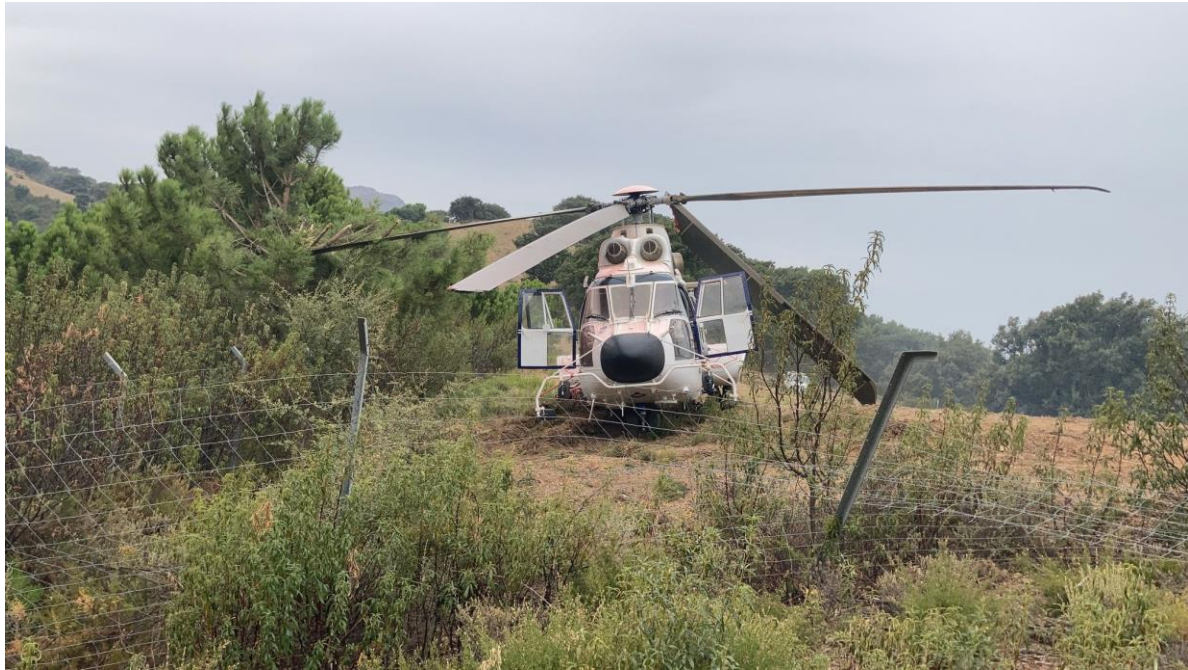
La siguiente pala según el sentido de giro presentaba daños en su extremo y se encontraba en contacto con las ramas rotas de un árbol existente en la zona.

Las dos palas restantes únicamente presentaban daños en sus extremos.

Fig. nº 4b- Estado final de la aeronave. Vista frontal

El resto de daños encontrados en las puntas de las palas restantes son compatibles con su contacto con las ramas del árbol ya partidas.

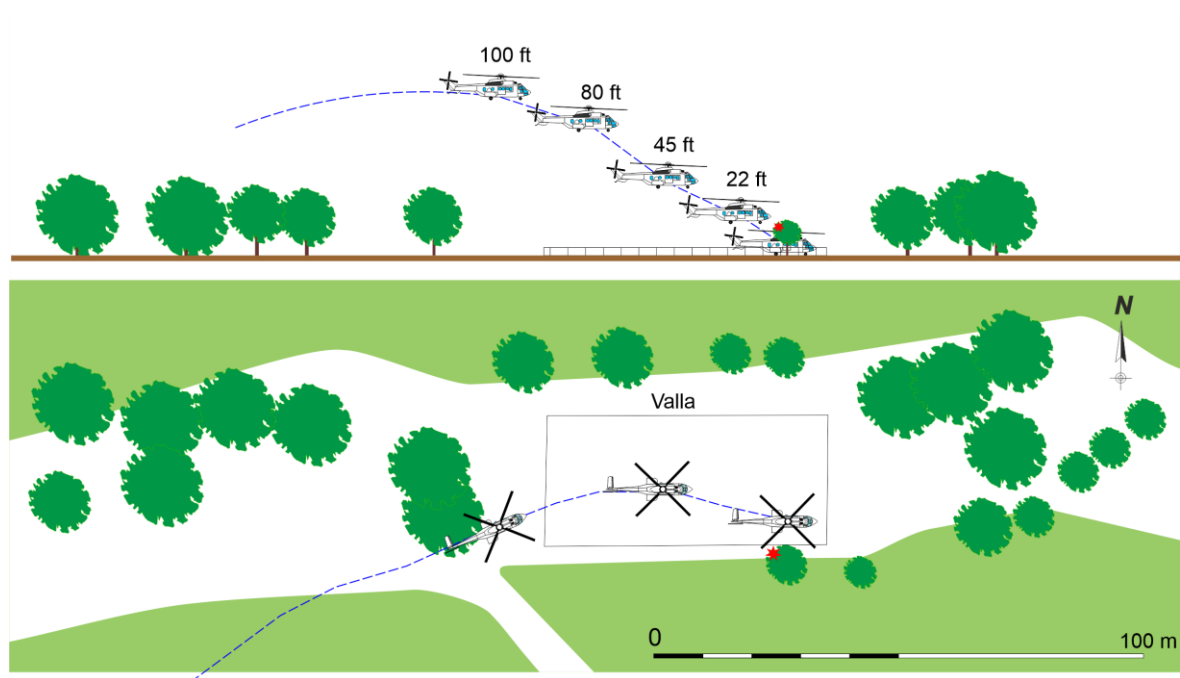
Fig. nº 6- Croquis detalle maniobra final

Los pilotos, según se desprende de las conversaciones en cabina y de los datos registrados, estuvieron pendientes de la posibilidad de sufrir el fenómeno de “brownout” durante la fase final del aterrizaje. Prácticamente en 8 segundos, desde que a una altura de 51 ft mencionó por primera vez “se va a levantar polvo”, el copiloto hizo mención al tema en 4 ocasiones, siempre con la escucha activa del comandante que, o bien asentía, o actuaba indicando “voy abajo, veo el suelo” decidiendo continuar y no frustrar.

La última de las menciones fue: “nos cogió”, evidenciando ya la situación de la aeronave envuelta en una nube de polvo que eliminaba cualquier tipo de referencia visual independientemente de que por la ventanilla de los pedales se pudiera ver el terreno.

Justamente a partir de ese momento, y según los datos registrados del FDR, a 22 ft sobre el terreno fue cuando la aeronave empezó a desviar su trayectoria hacia la derecha hasta la toma y contacto con el árbol.
