A-046/2020

INFORME TÉCNICO

Accidente ocurrido a la aeronave TECNAM P2006T, matrícula EC-NKF, el 24 de noviembre de 2020 en el aeropuerto de Burgos

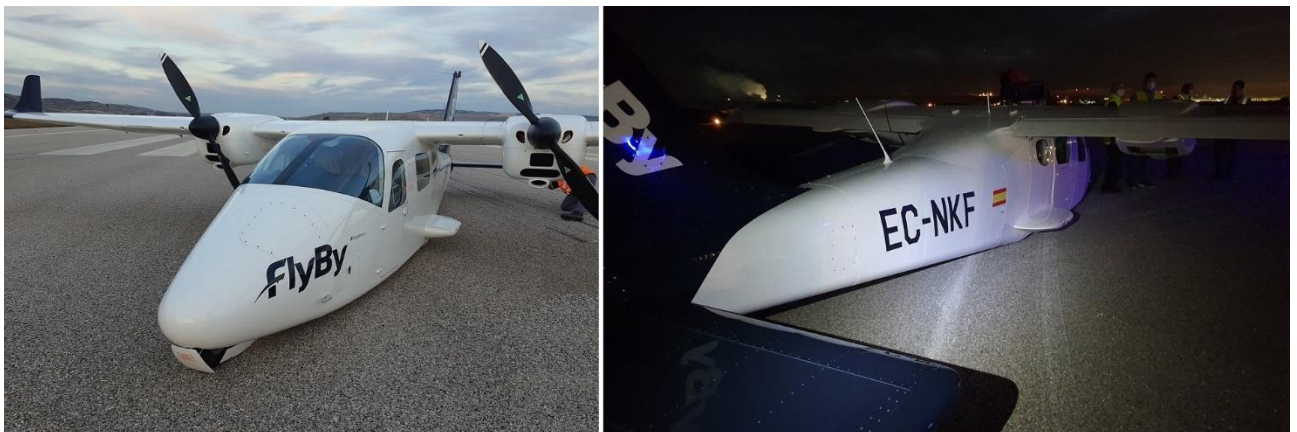
Figura 3. Posición final aeronave EC-NKF

La aeronave quedó detenida en la pista a 600 m de la cabecera 22. Se comprobó que había marcas de arrastre sobre la pista producidas por el fuselaje a lo largo de aproximadamente 130 m.

En las imágenes de la Figura 3 puede observarse la posición final de la misma.

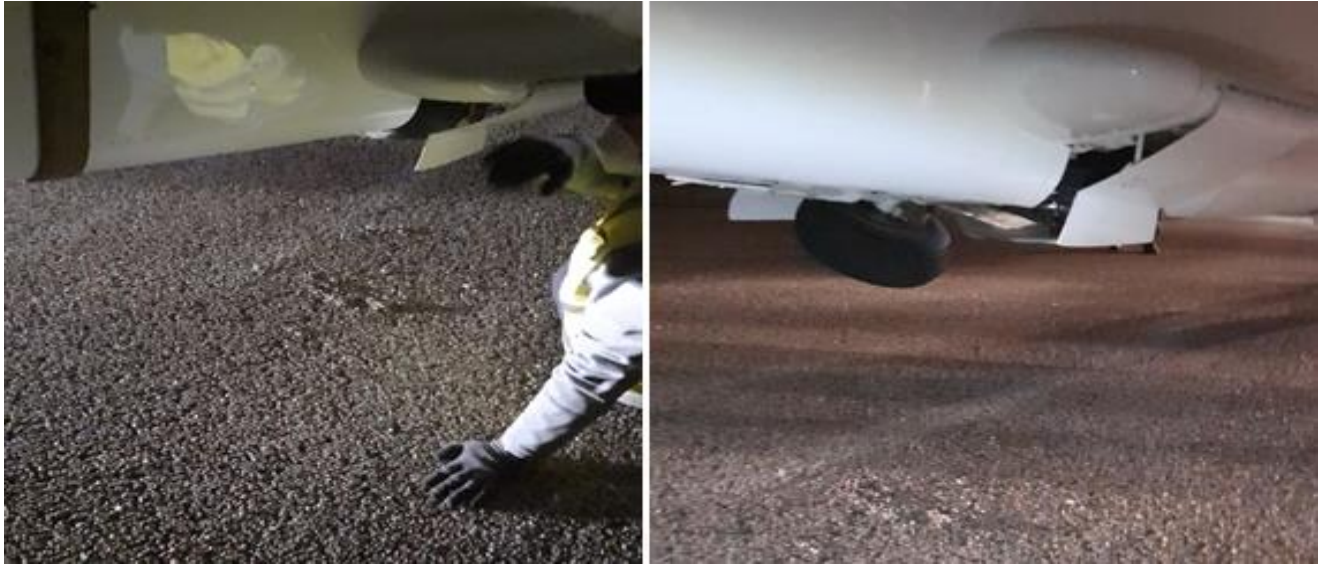
Figura 4. Izado de aeronave

Tras ser izada posteriormente por medio de una grúa para transportarla al hangar, se comprobó que las compuertas del tren principal se encontraban abiertas, como puede apreciarse en la Figura 4.

A partir de las fotografías de la aeronave tras el accidente, puede comprobarse que las compuertas de la pata de morro se encontraron semiabiertas, y una vez izada la aeronave por medio de una grúa se observó que las compuertas del tren principal se encontraban abiertas, pero encontrándose el tren plegado.

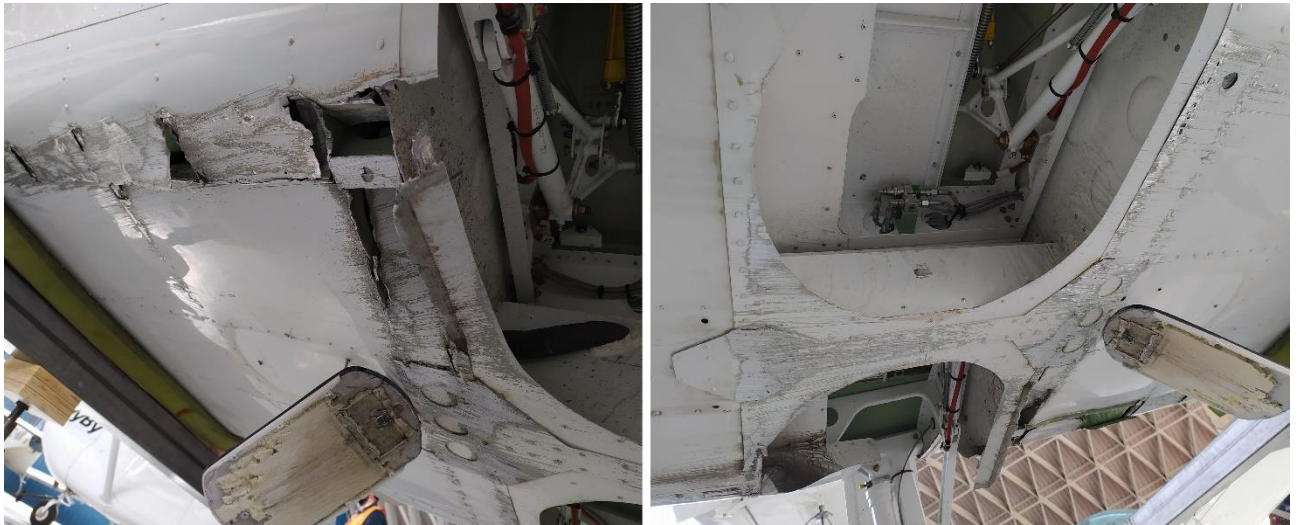
Figura 5. Daños en parte inferior del fuselaje

En las imágenes de la Figura 5 pueden observarse los daños en las zonas adyacentes a los compartimentos del tren principal.

Las huellas y líneas de transferencia de pintura sobre la pista observadas en la foto derecha de la figura 5, se produjeron por el arrastre de los tapacubos de las ruedas del tren principal sobre el asfalto, ya que al no estar cubiertos quedan expuestos hacia fuera por ser la parte que más sobresale de la rueda. Dichas huellas se mantuvieron paralelas durante todo el trayecto de deslizamiento de la aeronave hasta su detención.

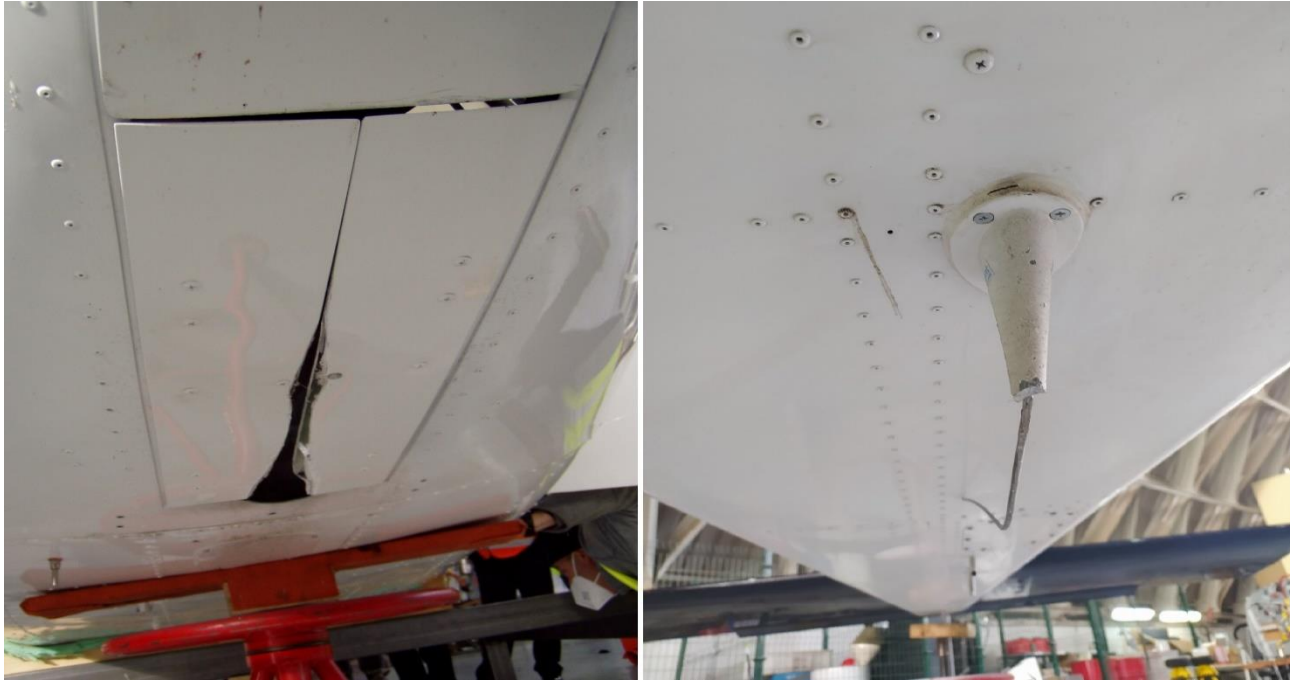
Figura 6. Daños en compuerta de pata de morro y antena

En la Figura 6 pueden verse los daños producidos en las compuertas de la pata de morro, así como en la antena situada bajo el fuselaje.

Las deformaciones en las compuertas del tren de morro se produjeron por el arrastre de la aeronave, al apoyarse sobre las mismas en la carrera de aterrizaje.

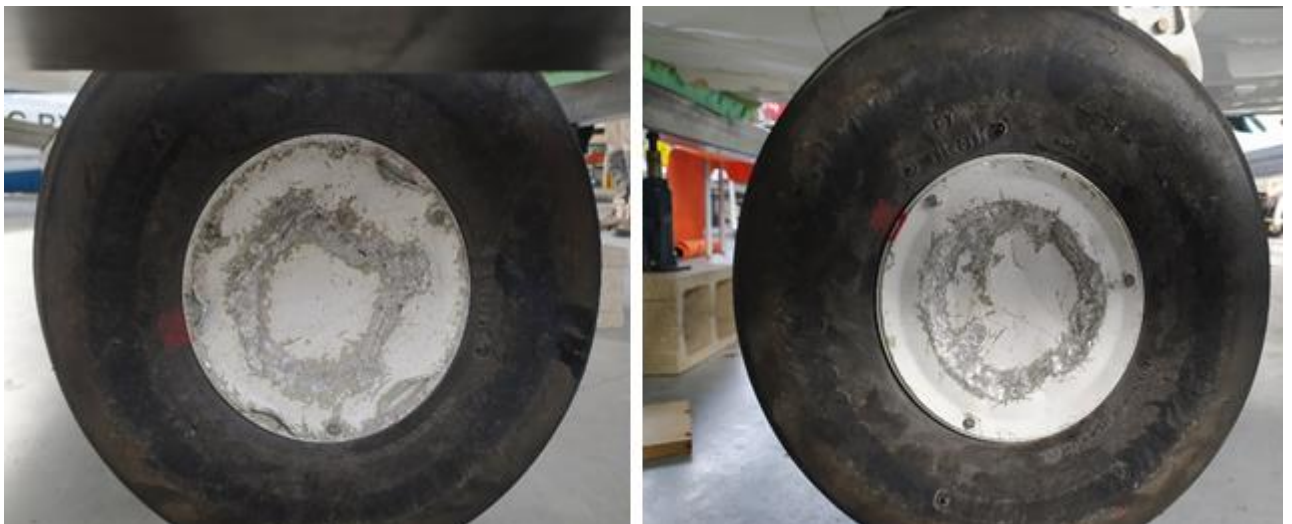
Figura 7. Daños en llantas de las ruedas del tren principal

En la Figura 7 se aprecian los daños en las llantas de las ruedas izquierda y derecha del tren principal respectivamente.

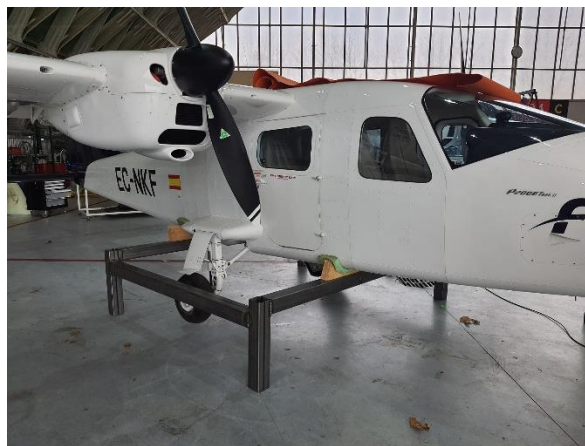
Figura 8. Aeronave en hangar

Tras esto la aeronave fue retirada de la pista y transportada hasta el hangar, en el que se depositó sobre una estructura de tubos de acero con objeto de comprobar el funcionamiento del tren de aterrizaje, tal y como puede verse en la Figura 8.

Se observó que se había producido una pequeña pérdida de líquido hidráulico de aproximadamente unos 200 cm³ por el vástago del actuador del tren principal izquierdo, aunque había suficiente líquido en el circuito para el correcto funcionamiento del tren.

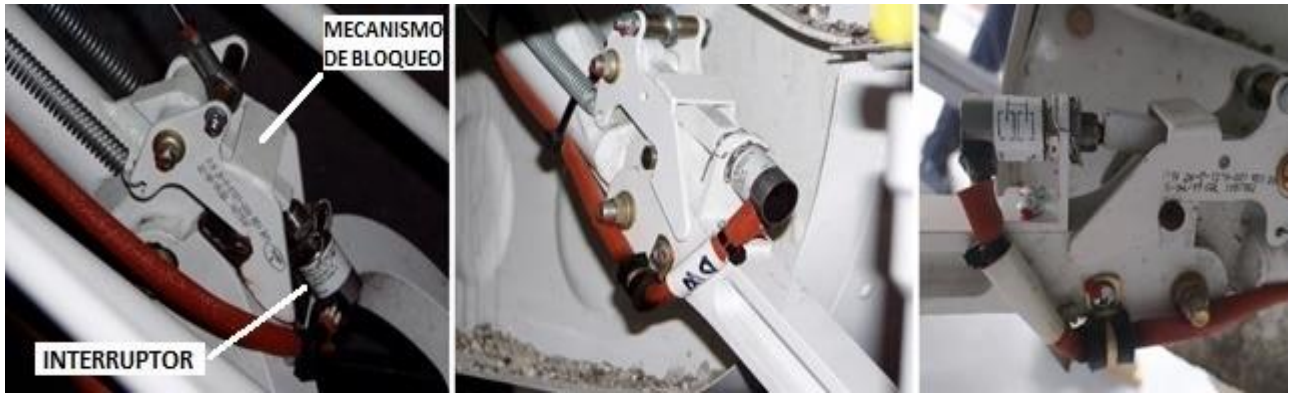
Figura 9. Microinterruptores y mecanismos de bloqueo de las patas del tren

No se detectaron deficiencias en los mecanismos de accionamiento de las patas del tren, así como en los mecanismos de bloqueo y en los interruptores de fin de carrera correspondientes.

En las fotografías de la Figura 9 pueden verse los interruptores y mecanismos de bloqueo en extensión de las patas del tren de morro, izquierda y derecha respectivamente.

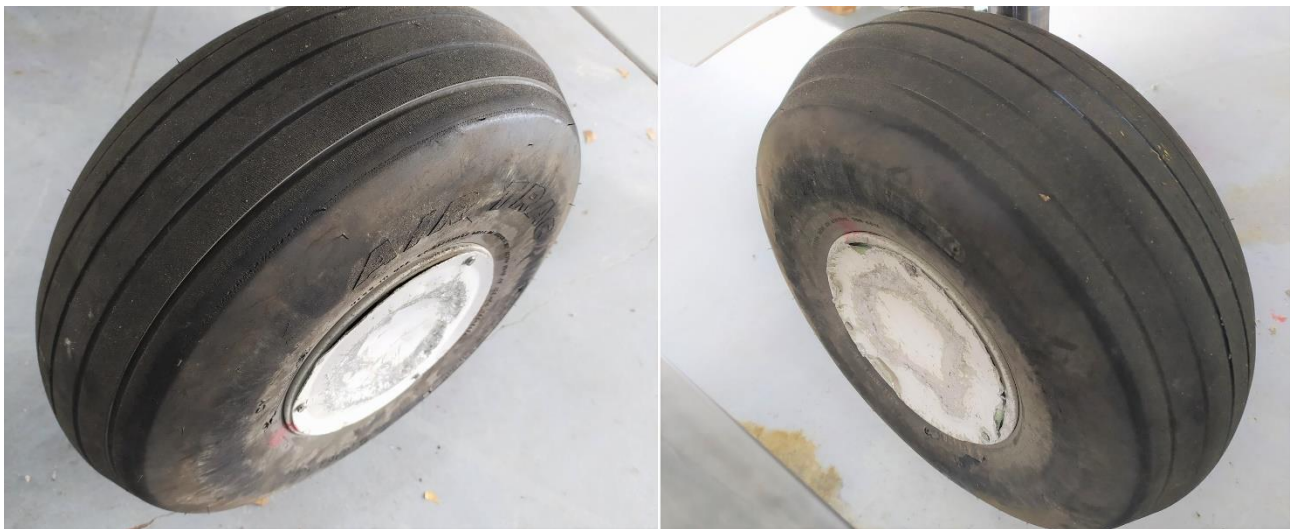
Figura 10. Ruedas del tren principal

Se comprobó que las ruedas del tren principal presentaban rozaduras en los tapacubos, no encontrándose daños apreciables en los neumáticos, como puede verse en la Figura 10.

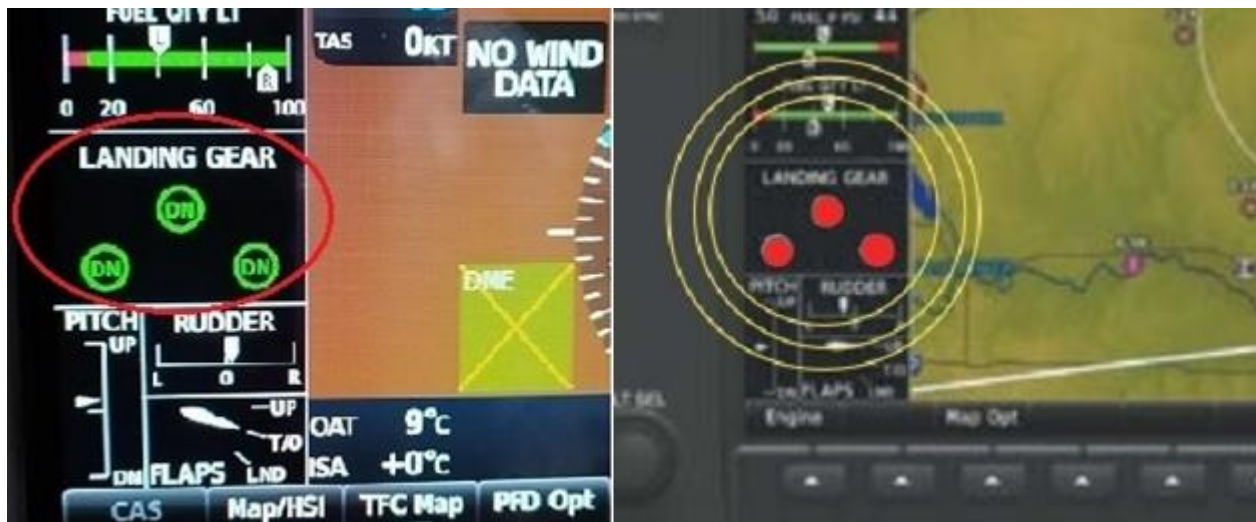
Figura 11. Luces indicadoras del tren en cabina

Se realizaron ocho ciclos de funcionamiento del tren de aterrizaje sin detectarse ninguna anomalía en el mismo. Estando el tren extendido, los interruptores de fin de carrera eran accionados y las patas quedaban bloqueadas por los mecanismos correspondientes.

Se observó igualmente cómo se encendían en cabina tanto las luces indicadoras de transición, como las luces verdes que indican la extensión y bloqueo de las patas correspondientes (Figura 11).
