Informe técnico

A-047/2021

Accidente ocurrido el día 24 de julio de 2021, a la aeronave SCHEIBE BERGFALKE-II, matrícula EC-MDE en el Aeródromo del Tiétar (Toledo, España)

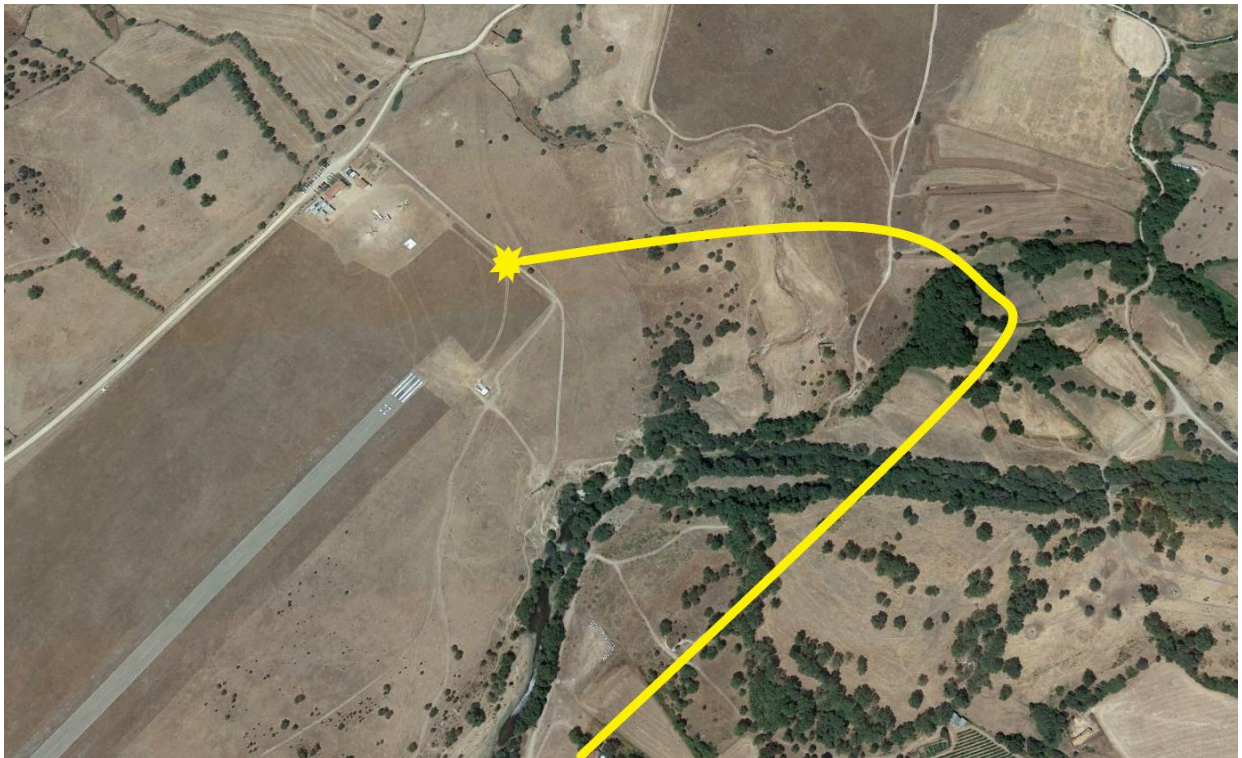
FIG. 2 CROQUIS DE LA TRAYECTORIA REALIZADA POR LA AERONAVE ENVIADA POR EL PILOTO

Según lo indicado por el piloto, la aeronave se encontraba realizando el circuito de aeródromo a la cabecera 22 y recortó hacia la misma al observar que le faltaba altura para completarlo:

En la trayectoria indicada por el piloto entre el último tercio del tramo de viento en cola y la cabecera de la pista 22, se encuentra una vaguada de un arroyo con una elevación respecto a la elevación del umbral de la pista 22, de 10 m menos de cota.

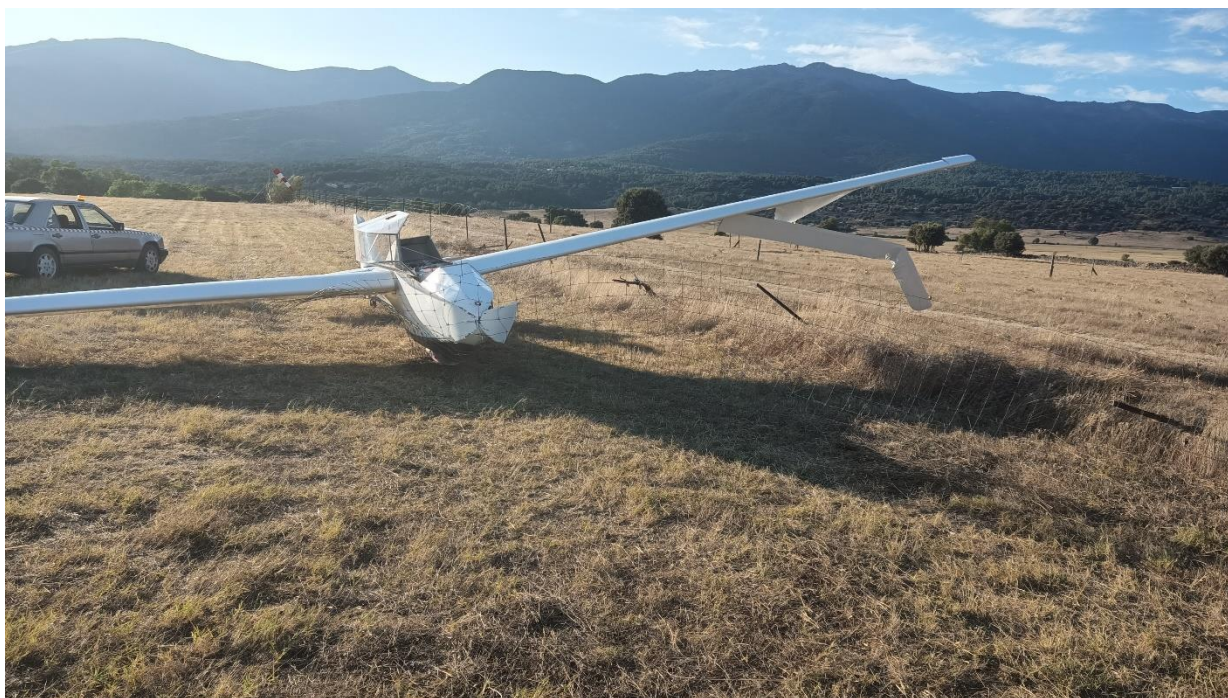
FIG. 3 EC-MDE EN EL LUGAR DEL ACCIDENTE

El morro de la aeronave colisionó con el vallado perimetral del aeródromo de 1,5 m de altura produciéndose daños en la tapa lateral de acceso a los pedales para mantenimiento. La malla de la valla había cedido ante el empuje de la aeronave y los postes no mantenían la verticalidad.

El planeador quedó detenido en el lado derecho de la cabecera 22 y a unos 14 m en dirección perpendicular a la prolongación del eje de pista. La distancia entre el lugar donde quedó detenida la aeronave y el umbral de pista en dirección paralela al eje de pista fue de unos 157 m. El eje longitudinal del velero formaba unos 90° con el eje de la pista.

La aeronave resultó con daños en el semiplano izquierdo.

Por las fotografías recibidas y la información recopilada, el semiplano izquierdo colisiono con alguno de los elementos que pudo encontrar en su trayectoria (el terreno previo al vallado, el árbol, el mástil de la antena o el propio vallado) produciendo que la aeronave pivotara a la izquierda y produciendo daños estructurales en el semiplano.

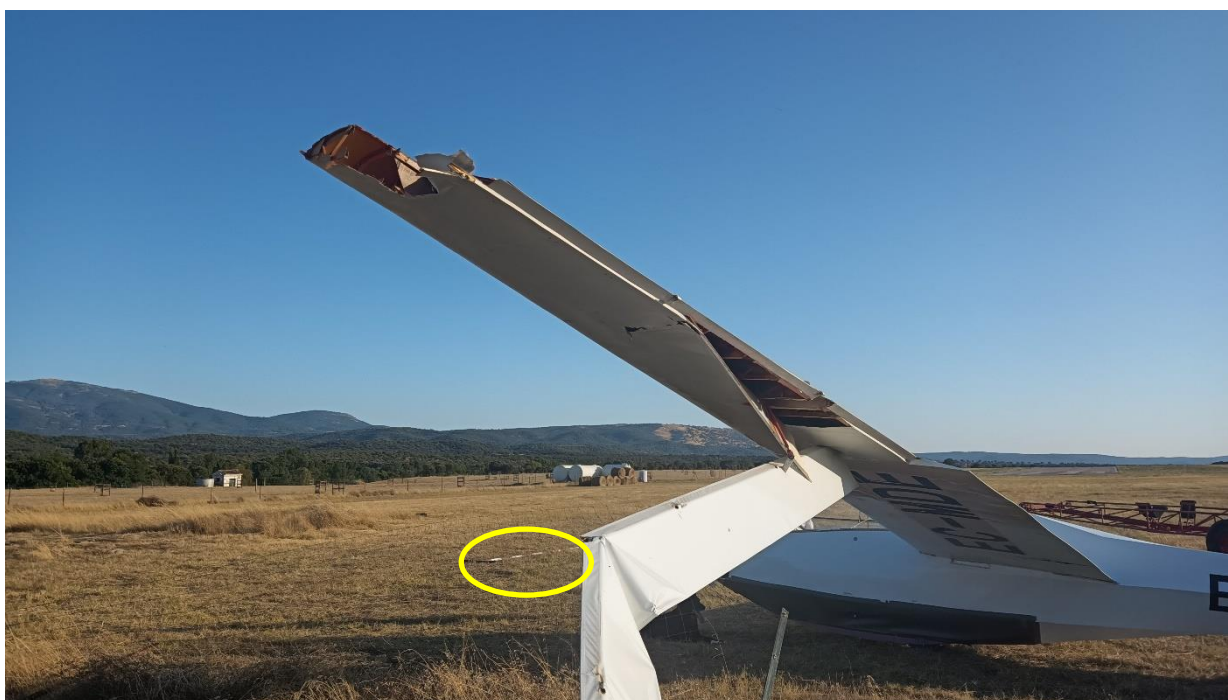
FIG. 4 POSICIÓN DEL MÁSTIL TRAS EL ACCIDENTE

En uno de los postes de la valla se encontraba anclado un mástil (rojo y blanco) de unos 2,5 m de altura utilizado como base de una antena de radio. Este mástil fue hallado en el suelo unos metros por delante de la aeronave.
