Informe A-048/2018

Accidente ocurrido el día
7 de diciembre de 2018
a la aeronave Cessna 177,
con matrícula D-ECGS,
en las cercanías del aeropuerto
de Sabadell

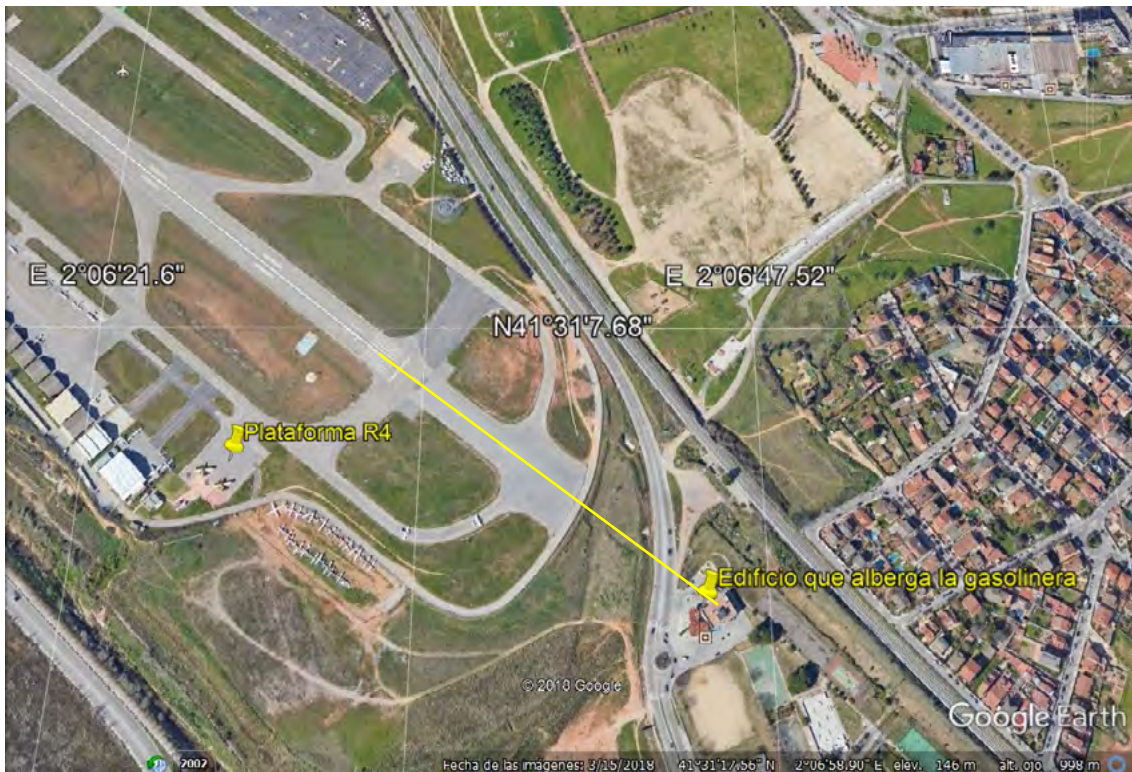
Ilustración 8: Detalle de la pista 31 del aeropuerto de Sabadell y del edificio que alberga la gasolinera

Según se extrae de este estudio de seguridad operacional, la chimenea del edificio que alberga la gasolinera, que es el elemento más alto de la misma, tiene una altura de 12,02 metros sobre el terreno. En la siguiente fotografía, se observa que se encuentra en la prolongación del eje de pista a unos 400 metros de distancia al umbral de la pista 31.

También se ha señalado en la fotografía la plataforma R4 en la que se hallaba un piloto privado y a la vez técnico de mantenimiento de aeronaves que fue testigo ocular del accidente.

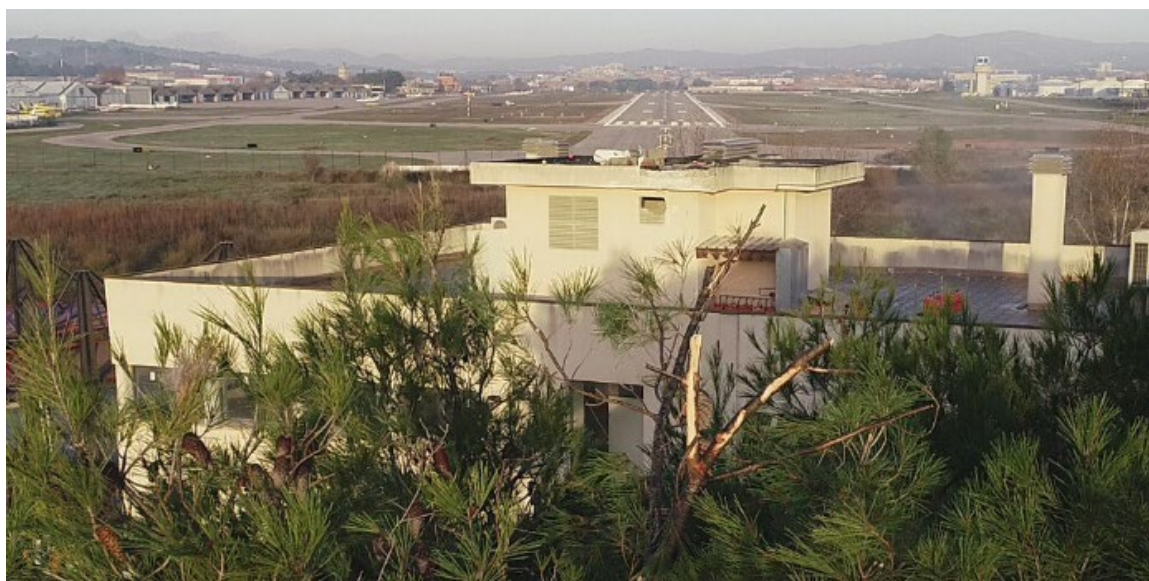
Ilustración 9: Lugar del impacto de la aeronave

En la fotografía siguiente se observa, en primer lugar, el árbol con el que golpeó la aeronave, el edificio con el que colisionó y la pista 31 del aeropuerto de Sabadell al fondo.

El primer impacto se produjo con el árbol situado delante del edificio que alberga la gasolinera. En concreto, el estabilizador derecho de la aeronave golpeó y partió diversas ramas del árbol.

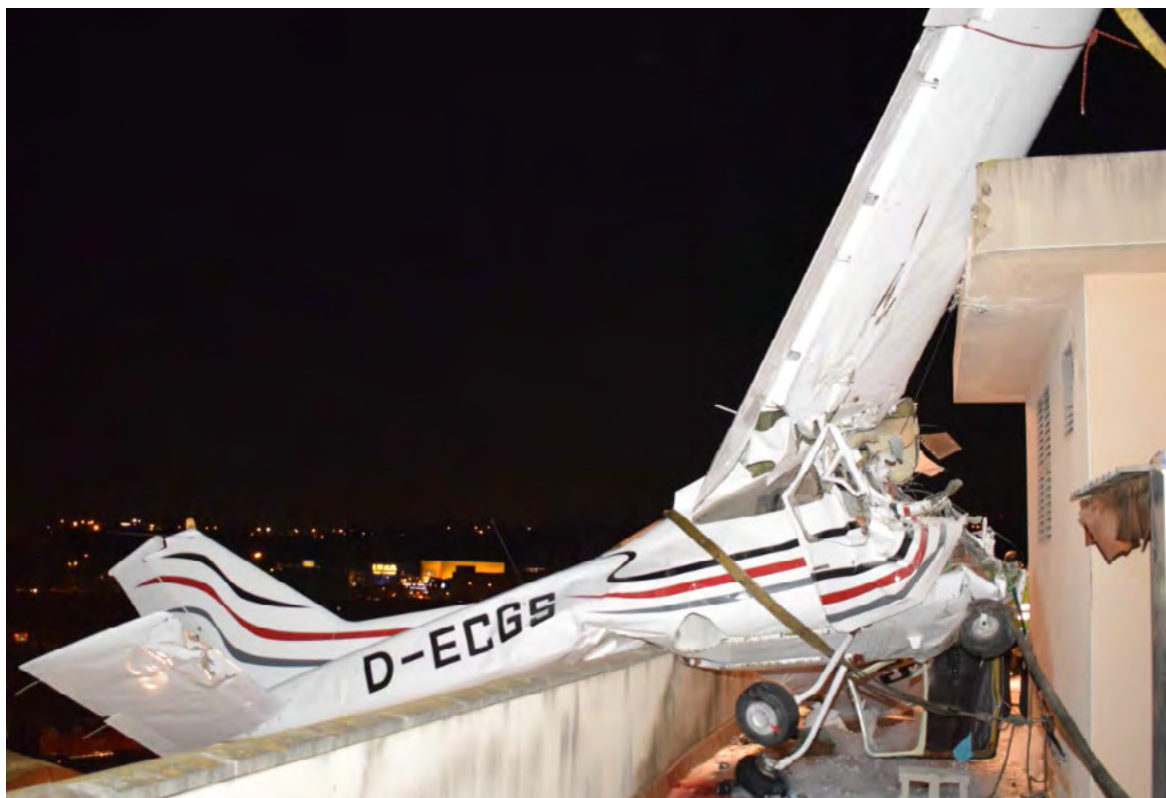
Ilustración 10: Detalle de los restos principales del avión

En la siguiente fotografía se muestra la abolladura del estabilizador derecho y cómo quedó la aeronave tras colisionar con el mencionado edificio:

El segundo impacto se produjo con el edificio que alberga la gasolinera. El motor y el capó de la aeronave se encontraban en la parte más alta del tejado del edificio. Mientras que los restos principales de la aeronave estaban en una parte más baja del tejado de este edificio.

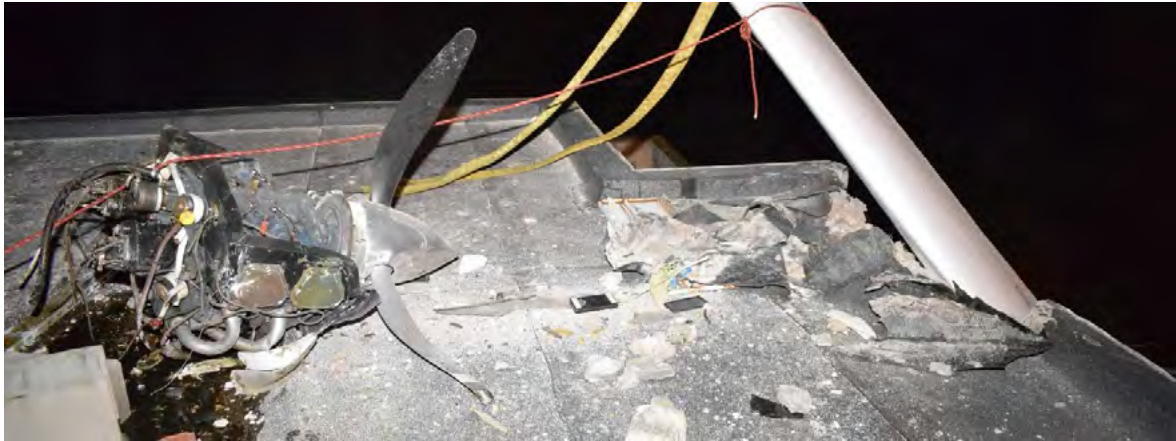
Ilustración 11: Detalle de cómo quedó el motor de la aeronave

El impacto contra el edificio fue sumamente violento, resultando totalmente destruida la parte delantera de la aeronave, incluyendo la cabina de la tripulación.
