## Informe técnico A-048/2019

Accidente ocurrido a la aeronave  
CESSNA 172S, matrícula EC-KBL,  
el 24 de septiembre de 2019 en  
el aeródromo de Muchamiel  
(Alicante)

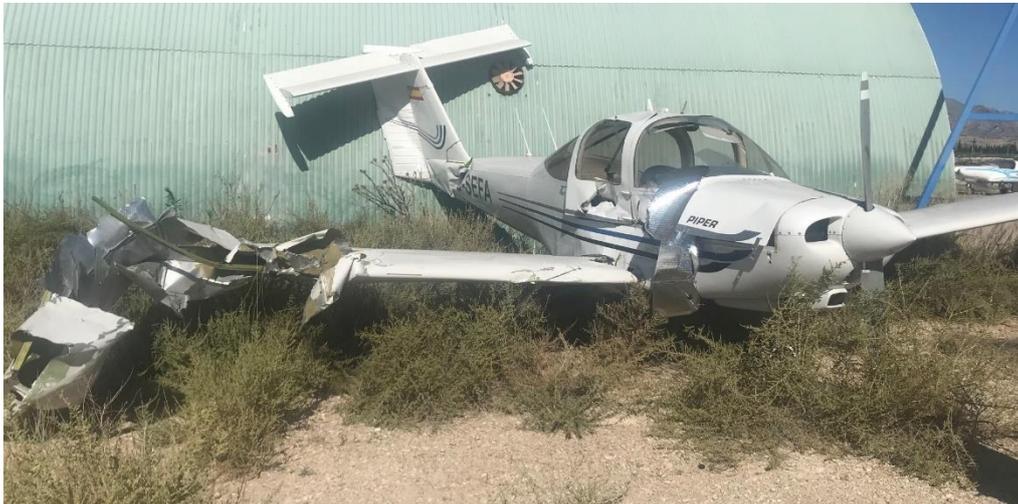
Tras salir de la pista, la aeronave EC-KBL colisionó con una aeronave estacionada próxima a un hangar, a unos 60 m a la izquierda de la pista 30. En la Figura 1 se incluye una imagen del estado final de dicha aeronave tras la colisión.

Figura 1. Daños producidos en aeronave estacionada

Puede observarse que se produjeron daños importantes en el plano derecho, cabina y fuselaje de la misma.

Del mismo modo, los daños provocados en la aeronave estacionada, la cual fue desplazada de su posición durante el impacto siendo su plano derecho completamente destruido por el contacto con la hélice, indican que es muy probable que se volvieran a aplicar de nuevo los gases por segunda vez tras ser cortados por el instructor, los cuales se mantuvieron hasta el momento de la colisión, siendo este el factor determinante en la pérdida de control de la aeronave que provocó el accidente.

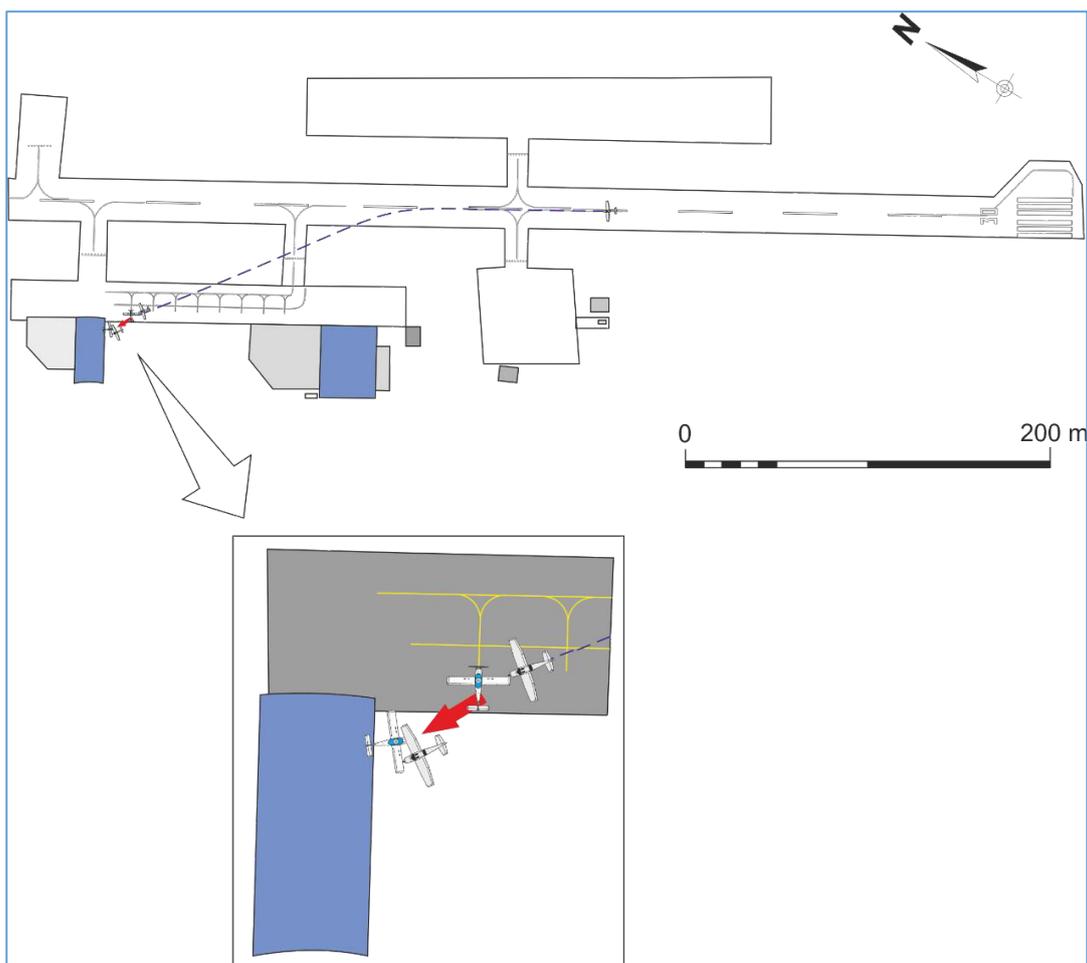
Tras aterrizar por la pista 30 la aeronave se salió de la misma por la izquierda a unos 300 m del umbral. Tras esto recorrió aproximadamente 170 m hasta chocar con otra aeronave estacionada junto a un hangar.

En la Figura 3, las flechas muestran de forma aproximada la trayectoria seguida tras la toma y hasta la colisión.

Figura 3. Trayectoria previa a la colisión

Al no disponer de registradores, se desconocen los valores de velocidad y la actitud de la aeronave durante el aterrizaje. Las marcas producidas por el tren de aterrizaje en el pavimento y en la franja de tierra a la izquierda de la pista 30, así como la distancia de aproximadamente 170 m recorrida hasta la colisión, ponen de manifiesto que el motor debía encontrarse desarrollando potencia una vez la aeronave se salió de la pista durante la carrera de aterrizaje.

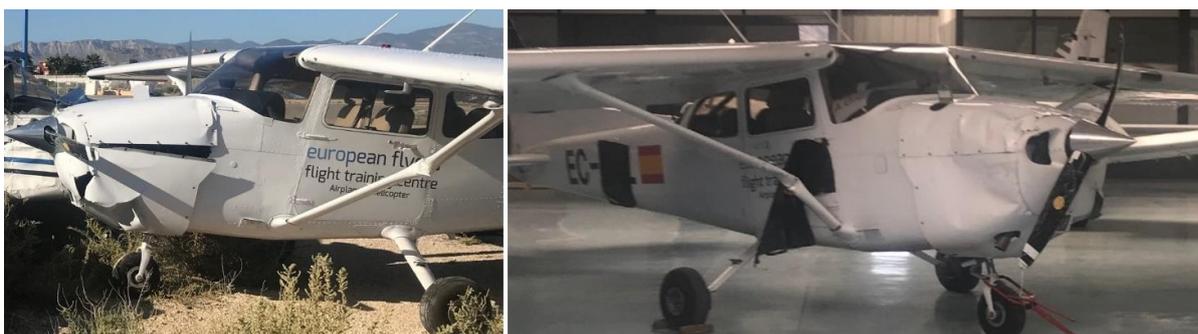
Se observó que debido a la colisión la capota del motor y palas de la hélice habían resultado dañadas, así como que se habían deformado las riostras de sujeción de los planos.

Figura 4. Aeronave tras accidente

Los flaps se encontraban accionados en la posición de aterrizaje. Se comprobó igualmente que existía continuidad de los mandos de control.
