## Informe técnico A-050/2019

Accidente ocurrido el día 10 de octubre de 2019, a la aeronave Diamond DA-40, matrícula EC-JSX, operada por Aerolink Air Service, en el término municipal de Salomó (Tarragona)

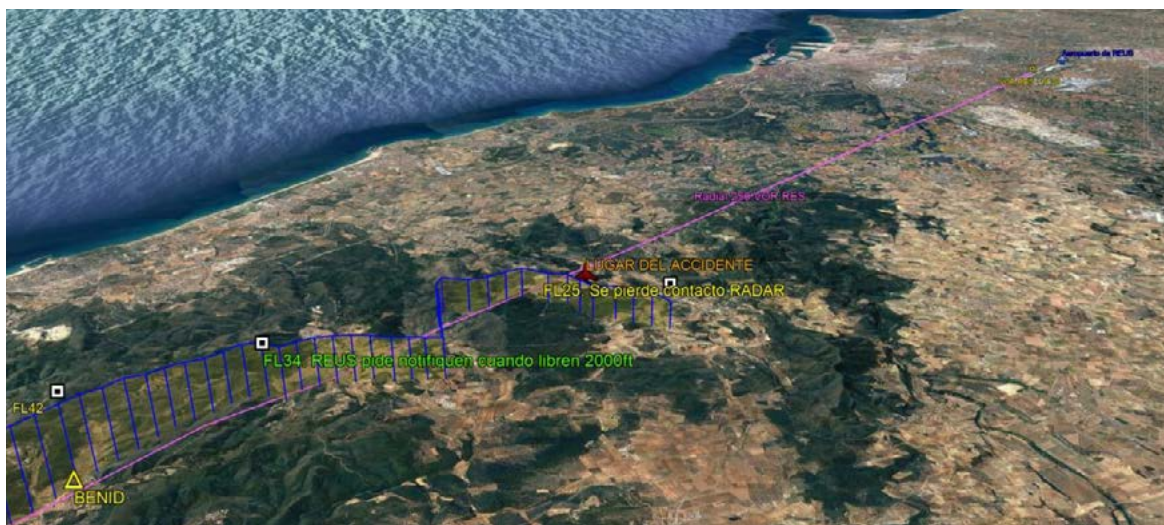
Tras interceptar el localizador de la pista 25 de Reus a 4200 pies, la aeronave comienza el descenso. Cuando se encuentran a 3500 pies la aeronave comienza un viraje suave por la derecha, saliéndose del rumbo del localizador, pero regresando posteriormente al mismo. Es casi coincidente con la última comunicación radio entre aeronave y torre de Reus.

Figura nº 2.- Trayectoria de la aeronave basada en los datos radar.

A 2500 pies la aeronave vuelve a salirse de localizador, en este caso el desplazamiento lateral es mayor. La traza radar desaparece y reaparece durante varios segundos con la aeronave volando entre 2400 y 2500 ft.

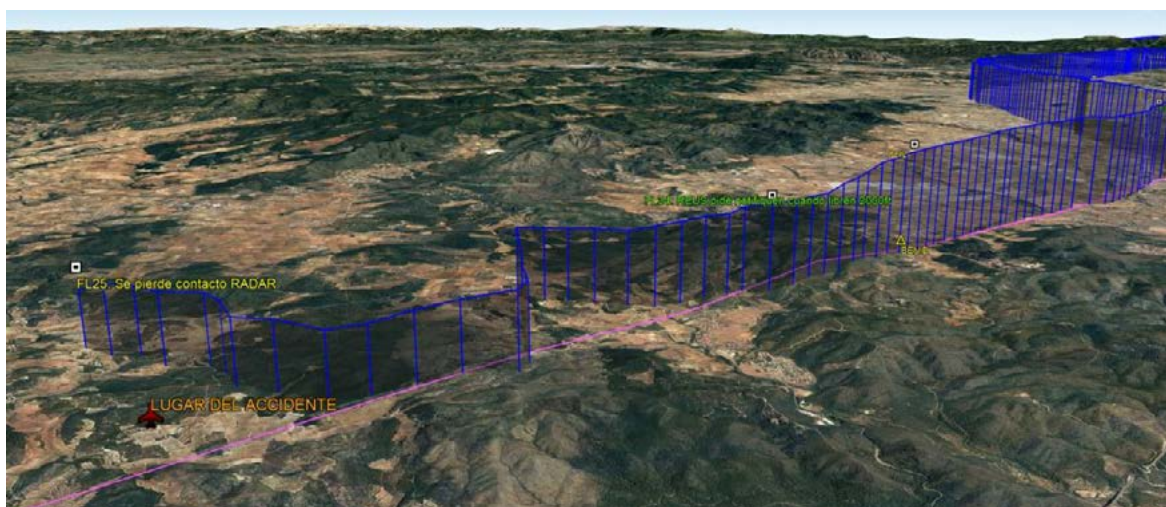
La última imagen que aparece en la pantalla radar es de las 20:20:27 horas. El único dato que se registra son los 110 nudos de velocidad que llevaba la aeronave en ese momento, un rumbo de 320° y una altitud por debajo 2500 pies.

Figura nº 3.- Trayectoria de la aeronave, detalle de los últimos datos radar.

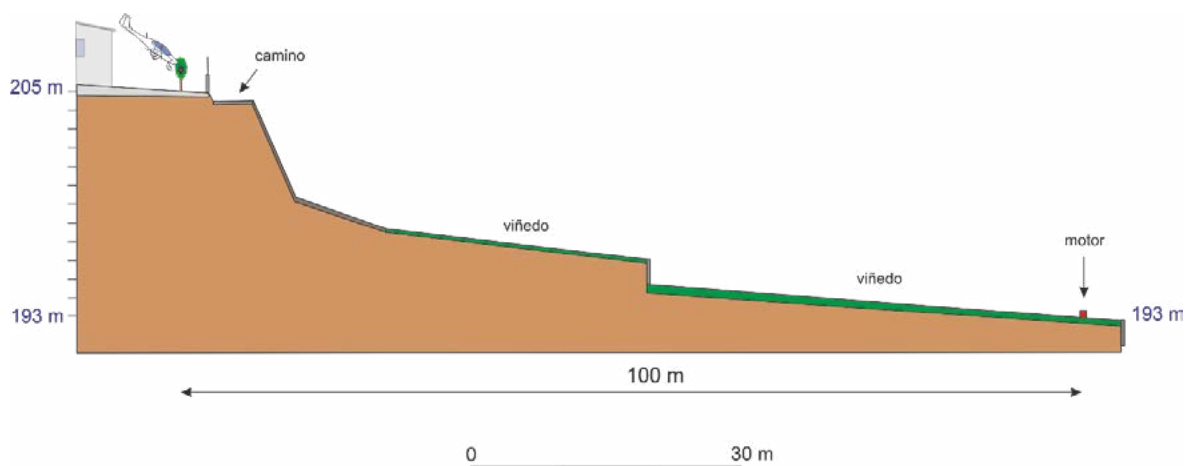
Figura nº 4. Perfil del terreno en la zona del impacto.

A las 22:55 horas se confirmó la localización de los restos de la aeronave en la finca Mas Gatell en Salomó, el Vendrell, provincia de Tarragona; aproximadamente sobre la vertical de la trayectoria de aproximación a la pista 25 del Aeropuerto de Reus y a una distancia de 20 km/11 NM. La altitud del lugar es de 670 pies y en el entorno de lomas redondeadas no se sobrepasan los 800 pies.

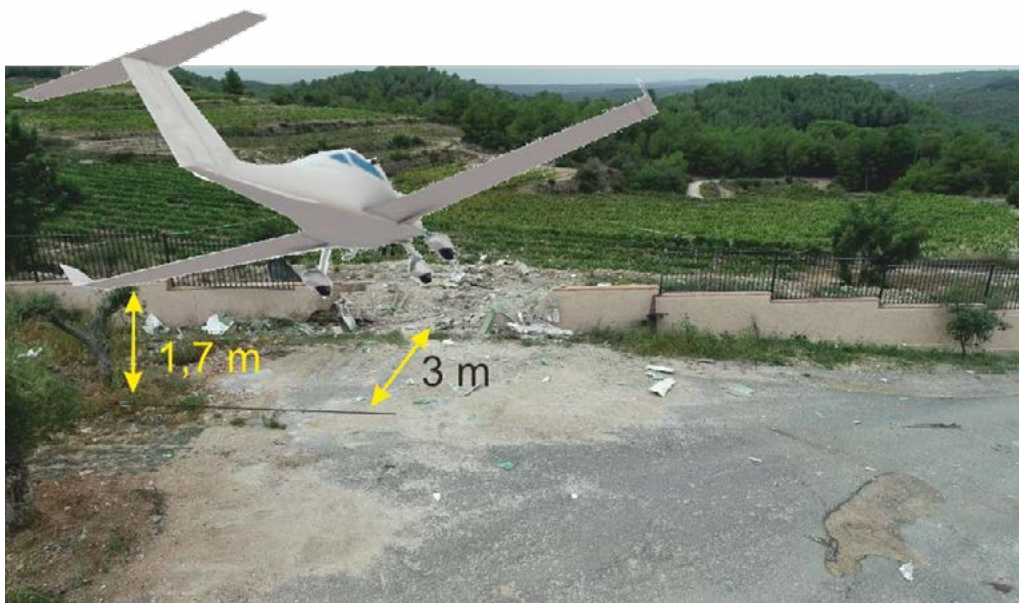
La parte exterior del plano izquierdo cortó una rama gruesa de un olivo situado a tres metros de la valla, a una altura de un metro y setenta centímetros, y esta parte del plano impactó a continuación contra el pie del muro, que muestra un ángulo vertical de la trayectoria de 30 °.

Se destruyeron seis metros del muro de fábrica y nueve de su valla superior, arrastrada y deformada por el impacto. Sobre un tramo de esta se aprecia la inclinación lateral del plano derecho en la deformación por el impacto, en un ángulo de 15° de alabeo a la izquierda.

Figura nº 5. Simulación de la actitud del avión en el impacto.
