Informe técnico A-057/2019

Accidente ocurrido el 20
de noviembre de 2019,
a la aeronave TECNAM P2008JC,
matrícula EC-NFS, en las
proximidades del aeródromo
de El Berriel (Las Palmas)

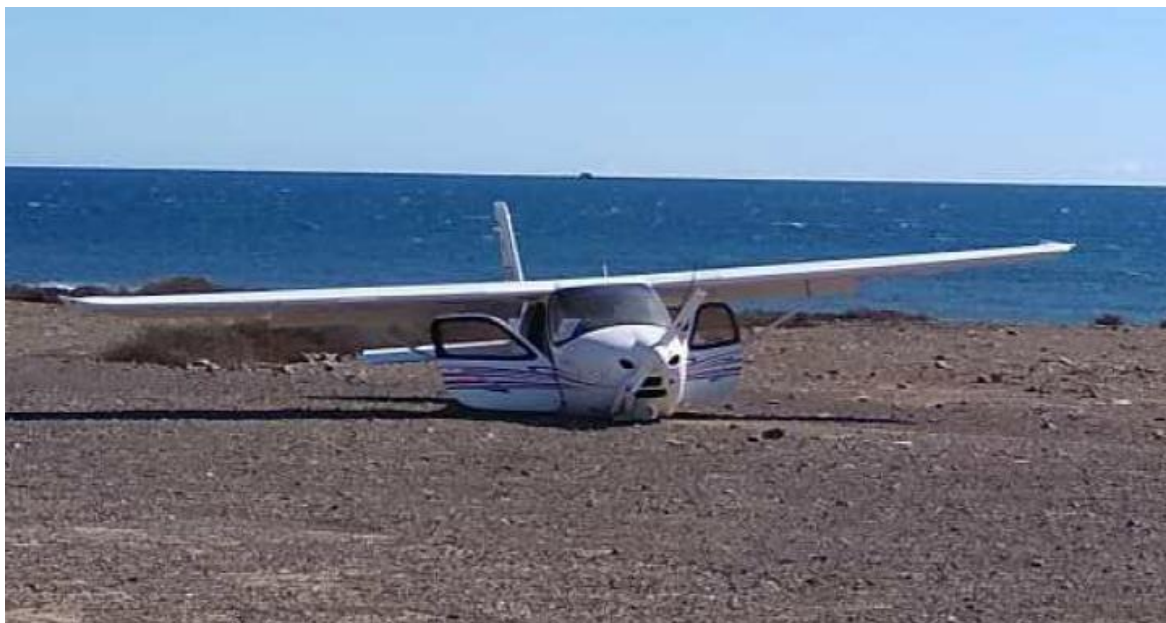
Figura 2: Vista de la aeronave en el lugar del accidente

- Rotura de las tres ruedas del tren de aterrizaje, daños en los planos
- Daños importantes en la parte inferior del fuselaje
- Daños en la hélice y el motor

La aeronave tuvo daños importantes, y quedó en la franja de pista entre esta y el mar.

Según los daños registrados, la mayor parte del golpe lo sufrió el tren de aterrizaje que cedió y se desplazó hacia atrás, perforando la parte inferior del fuselaje. Esto fue debido a que el impacto fue muy vertical sobre el terreno, lo cual es compatible con la condición de entrada en pérdida de la aeronave. Los daños causados tanto en el motor como en la hélice fueron a consecuencia de llevar el motor funcionando durante el impacto.
