Informe técnico

A-061/2019

Accidente ocurrido el día 7 de diciembre de 2019, a la aeronave ULTRAMAGIC T-210, matrícula EC-LDY, operada por Globus Voltor, en el municipio de Sallent de Llobregat (Barcelona)

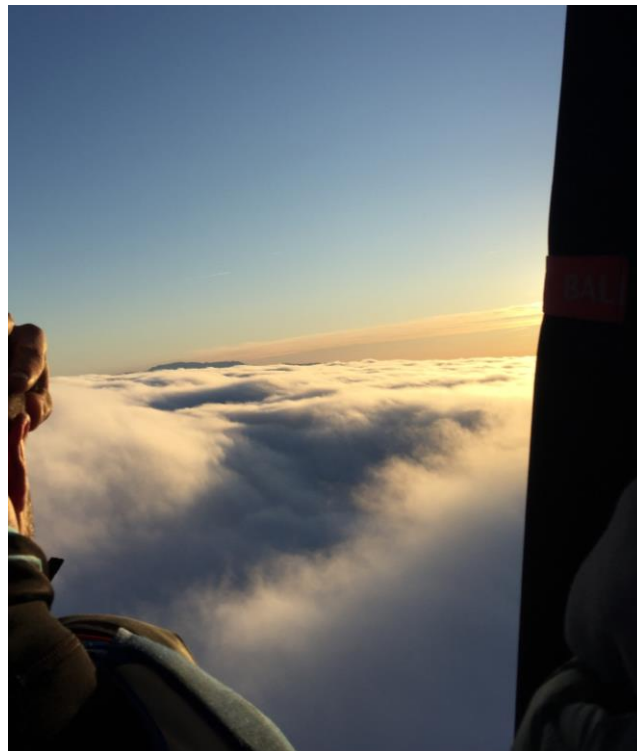
En cuanto al vuelo en sí, puede apreciarse en la Ilustración 2 que el cielo estaba completamente cubierto por nubes. Esto se puede apreciar en varias fotos tomadas por los pasajeros (ver Ilustración 2 como ejemplo).

Ilustración 2: techo de nubes tras cruzarlo el globo (8:37 HL)

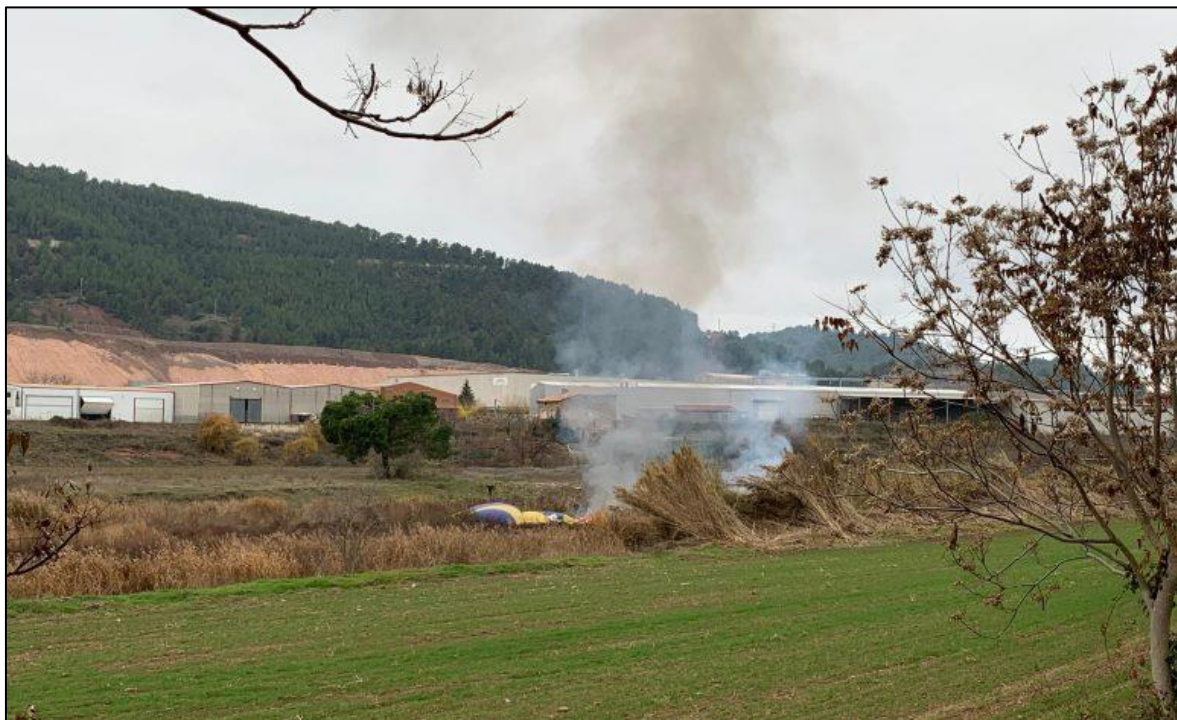
Ilustración 3: Lugar del accidente visto desde la carretera B-430

El globo colisionó con la línea de media tensión en un descampado cerca de un polígono industrial, cuando sobrevolaba el río Llobregat. Tras el descenso de emergencia, el globo aterrizó en el margen derecho (al oeste) del río.

La zona era húmeda y la superficie del terreno llana. Las características del lugar fueron propicias para que los pasajeros pudieran bajar y alejarse fácilmente de la barquilla en llamas.

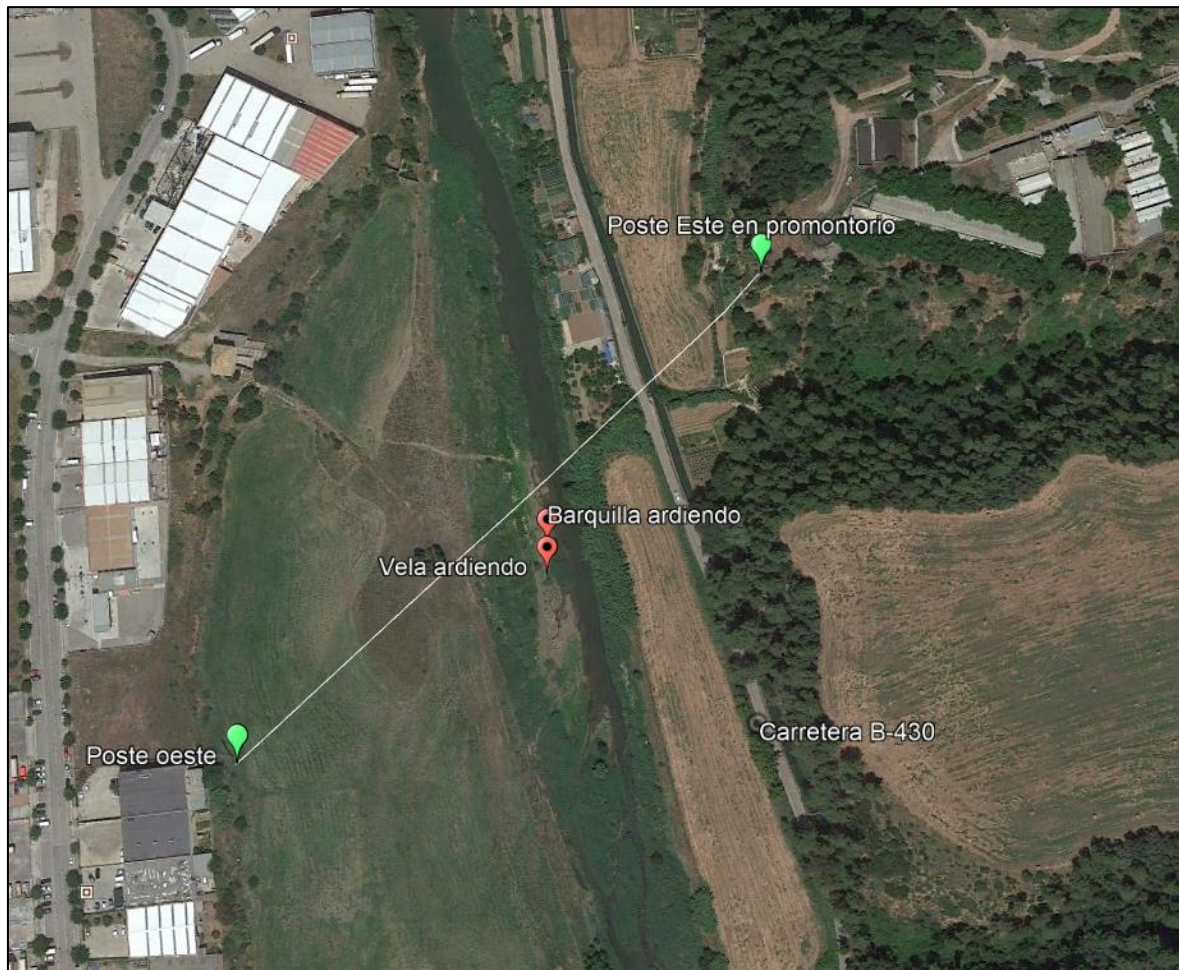
Ilustración 4: Vista cenital del lugar del accidente (extraído de Google Earth)

El globo hizo un primer contacto con el suelo, momento en el que saltaron dos pasajeros. Tras la pérdida de peso, el globo ascendió unos centímetros antes de volver a caer. Esta segunda vez ya se quedó inmóvil y el resto de los pasajeros y el piloto pudieron salir de la cesta.

Al estallar una botella, el incendio aumentó de intensidad y terminó por calcinar la barquilla y consumir parte de la vela, que además se separó unos metros de la barquilla, debido al viento.

Después de la intervención de los bomberos, lo que quedó fueron los restos de la estructura metálica, los quemadores, las botellas (una de ellas acabó en el río), el extintor y, a varios metros de distancia, la vela parcialmente consumida.
