INFORME CIAIM-01/2019

Hundimiento de la embarcación de pesca CENTOLO a 21,5 millas al NNO de Cabo Vilán (A Coruña), el 7 de abril de 2017.

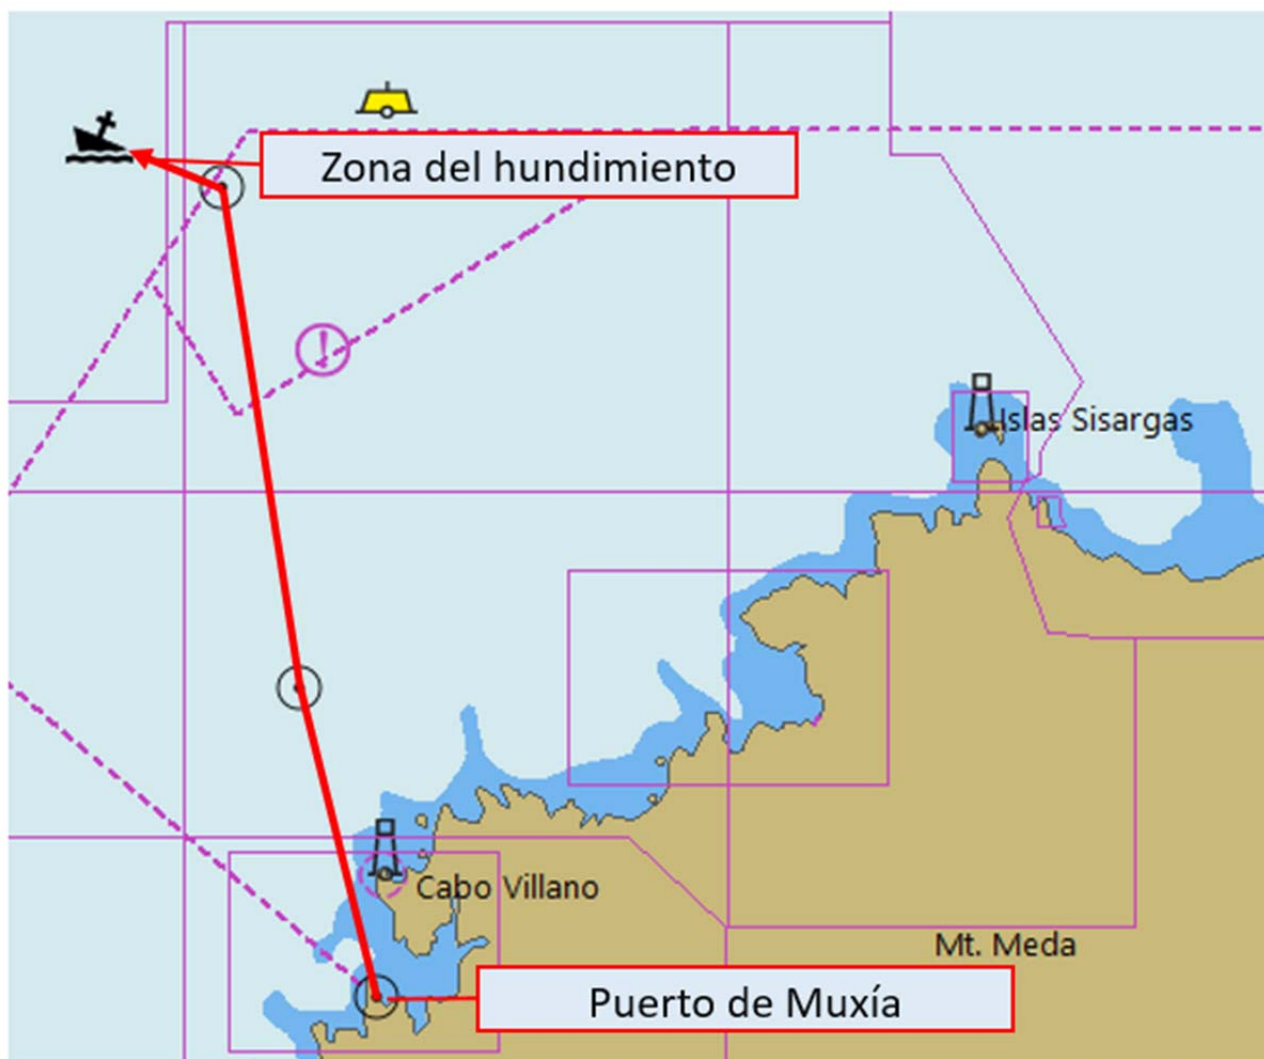
Ver Figura 3. A las 07:45 horas llegaron al caladero e iniciaron la maniobra de largada del aparejo. Cuando llevaban unos 20 minutos largando, el patrón oyó la alarma de sentinas, bajó al recinto del motor a averiguar qué sucedía comprobando que tenían una vía de agua y que la altura de la misma alcanzaba ya las planchas del piso del local.

Figura 3. Trayecto de la E/P CENTOLO el día del accidente. En rojo se ha marcado la ruta aproximada del pesquero

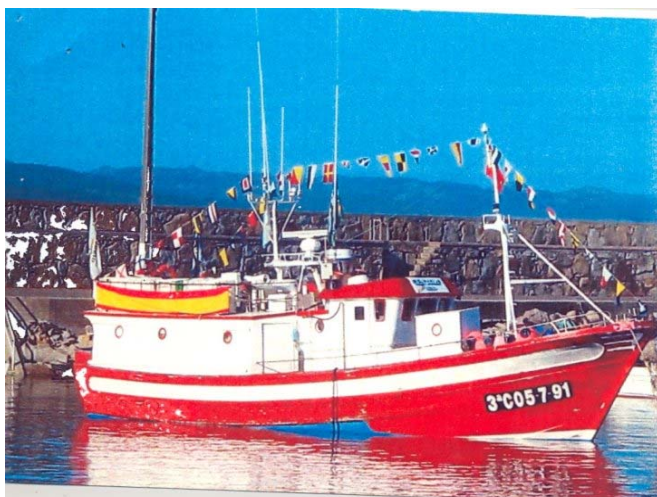
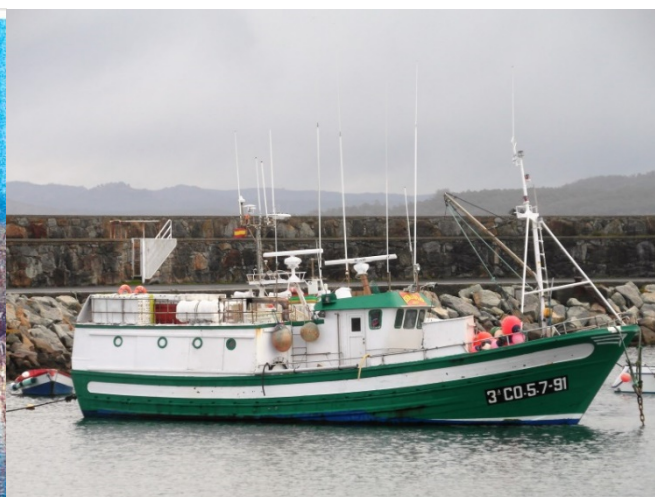
En mayo de 2016 se había realizado un mantenimiento y alguna reparación menor, para pasar la inspección anual en seco, se habían comprobado el estado del casco y válvulas de fondo, y se habían cambiado unas maderas que se encontraban en mal estado en la zona de la amura, por encima de la matrícula en el casco.

Se cambió el color de la patente como se puede comprobar en las figuras 4 (fotografía del censo de la flota pesquera) y 5 (en el puerto de Muxía unos días antes del accidente⁸).

Figura 4. CENTOLO foto del censo de la flota pesquera

Figura 5. CENTOLO en puerto unos días antes del accidente
