COMISIÓN PERMANENTE DE
INVESTIGACIÓN DE ACCIDENTES
E INCIDENTES MARÍTIMOS

INFORME CIAIM-01/2021

Incendio y hundimiento del pesquero EL CAMPANERO a 5 millas de la costa Málaga, el 27 de junio de 2019

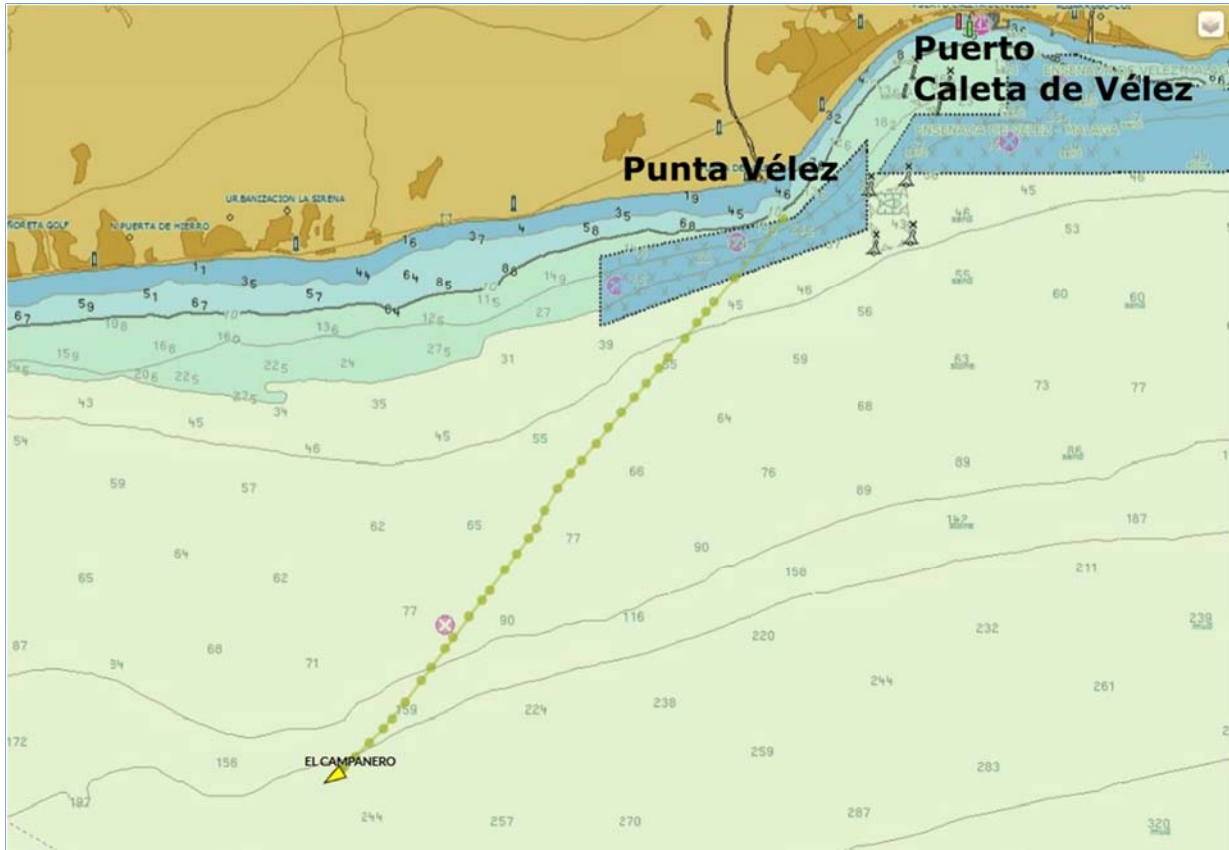
Figura 4. Trayectoria de El Campanero hasta su punto de hundimiento

El día 27 de junio de 2019 a las 06:00 horas, la E/P EL CAMPANERO salió del puerto de Caleta de Vélez con cuatro tripulantes a bordo en dirección suroeste, hacia su caladero de pesca habitual frente a la costa de Málaga (ver Figura 4). Al cabo de una hora navegando a una velocidad de 10 nudos, el patrón, que se encontraba en el puente de gobierno, advirtió una súbita aceleración de las revoluciones del motor, y a continuación se produjo la parada del mismo. Este incidente provocó que el patrón saliera del puente por el acceso situado a popa, lo que le permitió avistar una columna de humo que salía del guardacalor de estribor. A continuación, el patrón alertó a los tres marineros que se encontraban en la habitación y dio la orden a dos de ellos de desplegar la balsa salvavidas mientras que él junto con otro marinero intentaron sofocar el incendio desde cubierta mediante un extintor estibado en el puente. Ante la ineficacia de esta maniobra, el patrón se dirigió a la cámara de máquinas a través de la habitación (ruta 1 en la Figura 5). Existe otro acceso a la cámara de máquinas desde cubierta (ruta 2 en la Figura 5), que fue el utilizado por un marinero para recoger uno de los extintores estibados en cámara de máquinas.

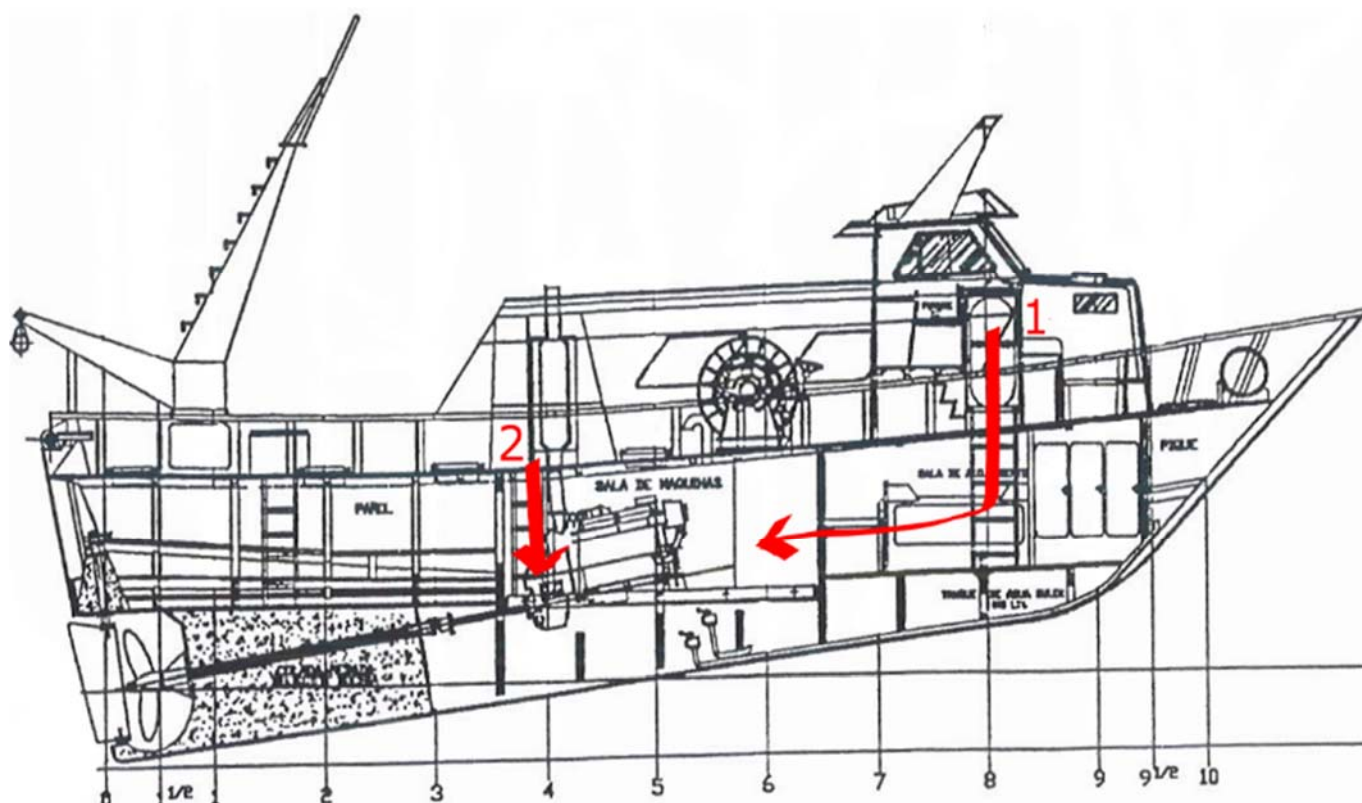
Figura 5. Accesos a cámara de máquinas

El patrón cogió el extintor disponible en la habitación y continuó avanzando hasta la cámara de máquinas, donde observó pedazos de fibra ardiendo cayendo desde el guardacalor sobre el motor auxiliar apagado. El patrón descargó el extintor en la dirección de la procedencia del incendio, sin resultados satisfactorios. Seguidamente, el patrón se hizo con el tercer extintor de a bordo, estibado en la cámara de máquinas, y se dirigió hacia cubierta, donde se unió a los esfuerzos de extinción del resto de la tripulación que estaba intentando sofocar el incendio con agua almacenada en bidones situados en cubierta. Estas acciones fueron insuficientes para sofocar el fuego.

- (1) Ruta 1 seguida por el patrón
(2) Ruta 2 seguida por el marinero

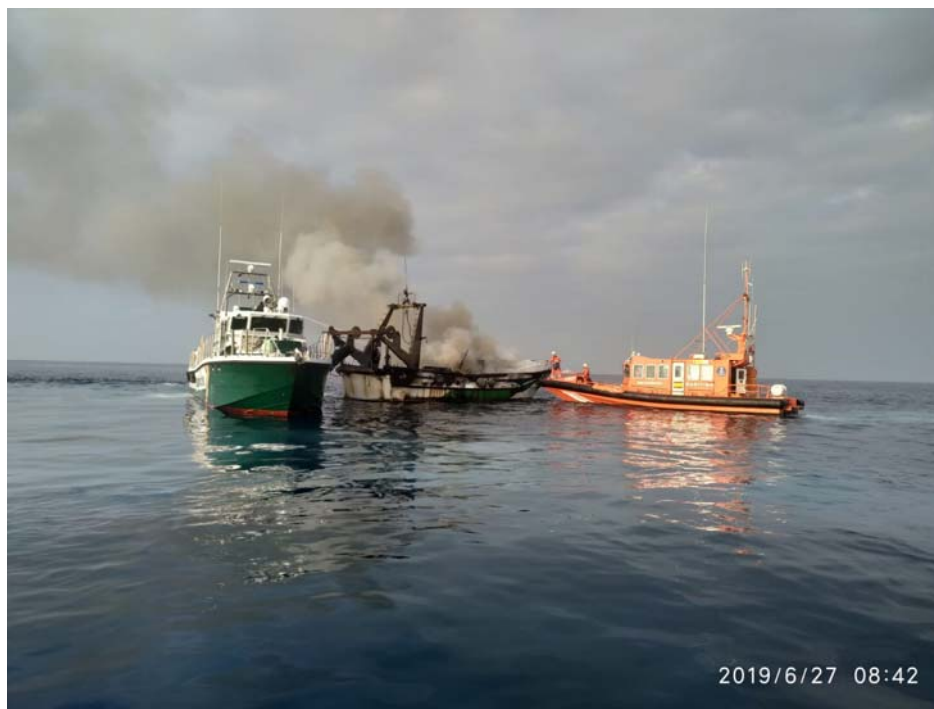
Figura 6. Labores de extinción de incendios en el pesquero EL CAMPANERO

A las 08:00 horas, la E/S SALVAMAR EL PUNTAL notificó que el incendio había destrozado la obra muerta del pesquero y que procedía a sofocar el incendio con los medios disponibles a bordo.

A las 08:20 horas, la E/S SALVAMAR EL PUNTAL junto con la patrullera RIO TER y una embarcación neumática de la Guardia Civil continuaban con los esfuerzos de extinción del fuego a bordo del pesquero EL CAMPANERO.

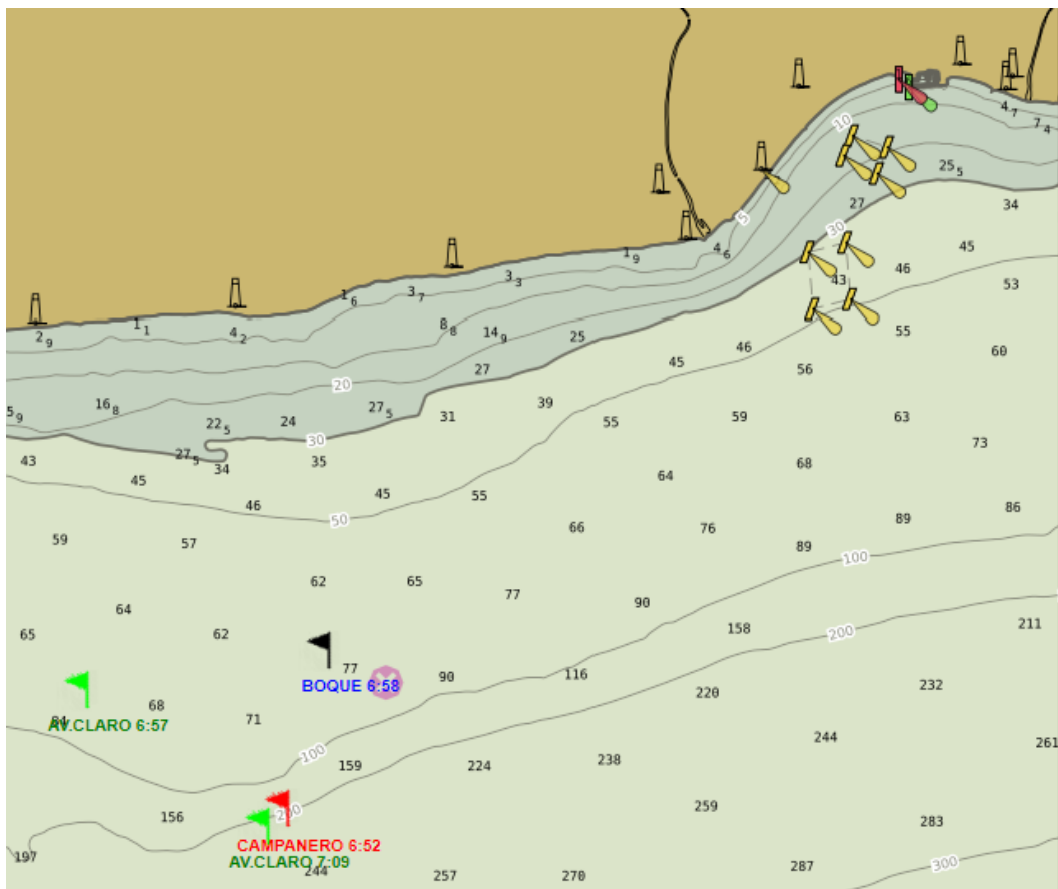
Figura 7. Posición de los pesqueros BOQUE, EL AVANTE CLARO y EL CAMPANERO (carta náutica: Instituto Hidrográfico de la Marina)

A las 6:57 horas, el pesquero EL AVANTE CLARO, puso rumbo hacia la posición de la embarcación incendiada. De acuerdo con los registros del AIS de la E/P EL AVANTE CLARO, en ese momento se encontraba aproximadamente a 1,8 millas de distancia. El patrón de la E/P EL AVANTE CLARO tampoco comunicó la situación de riesgo a los servicios de emergencia.

A las 6:58 horas el pesquero BOQUE comunicó por radio el avistamiento de una embarcación incendiada, y que se dirigía a su posición. Se encontraba aproximadamente a 1,4 millas de distancia.

A las 7:09 horas la E/P EL AVANTE CLARO llegaba a las inmediaciones del pesquero incendiado y, a las 7:15 horas, comunicaba a SASEMAR que los cuatro tripulantes de la E/P EL CAMPANERO se encontraban a bordo.
