COMISIÓN PERMANENTE DE
INVESTIGACIÓN DE ACCIDENTES
E INCIDENTES MARÍTIMOS

INFORME CIAIM-06/2021

Embarrancada del buque PINAR DEL RIO, en la bocana del puerto de Denia
(Alicante), el 16 de agosto de 2019

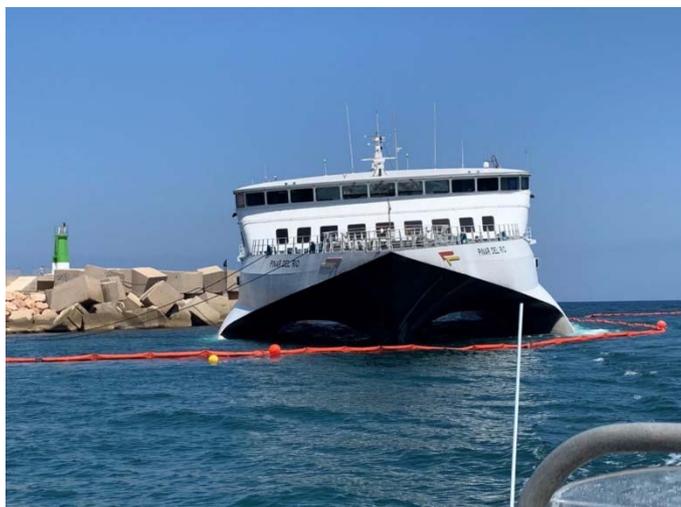
Figura 3. Buque PINAR DEL RIO en el lugar del accidente

La posición del buque se estabilizó haciendo firmes los cabos de maniobra en los bloques de hormigón del dique. En los días siguientes, se reforzarían con alambres (ver Figura 3).

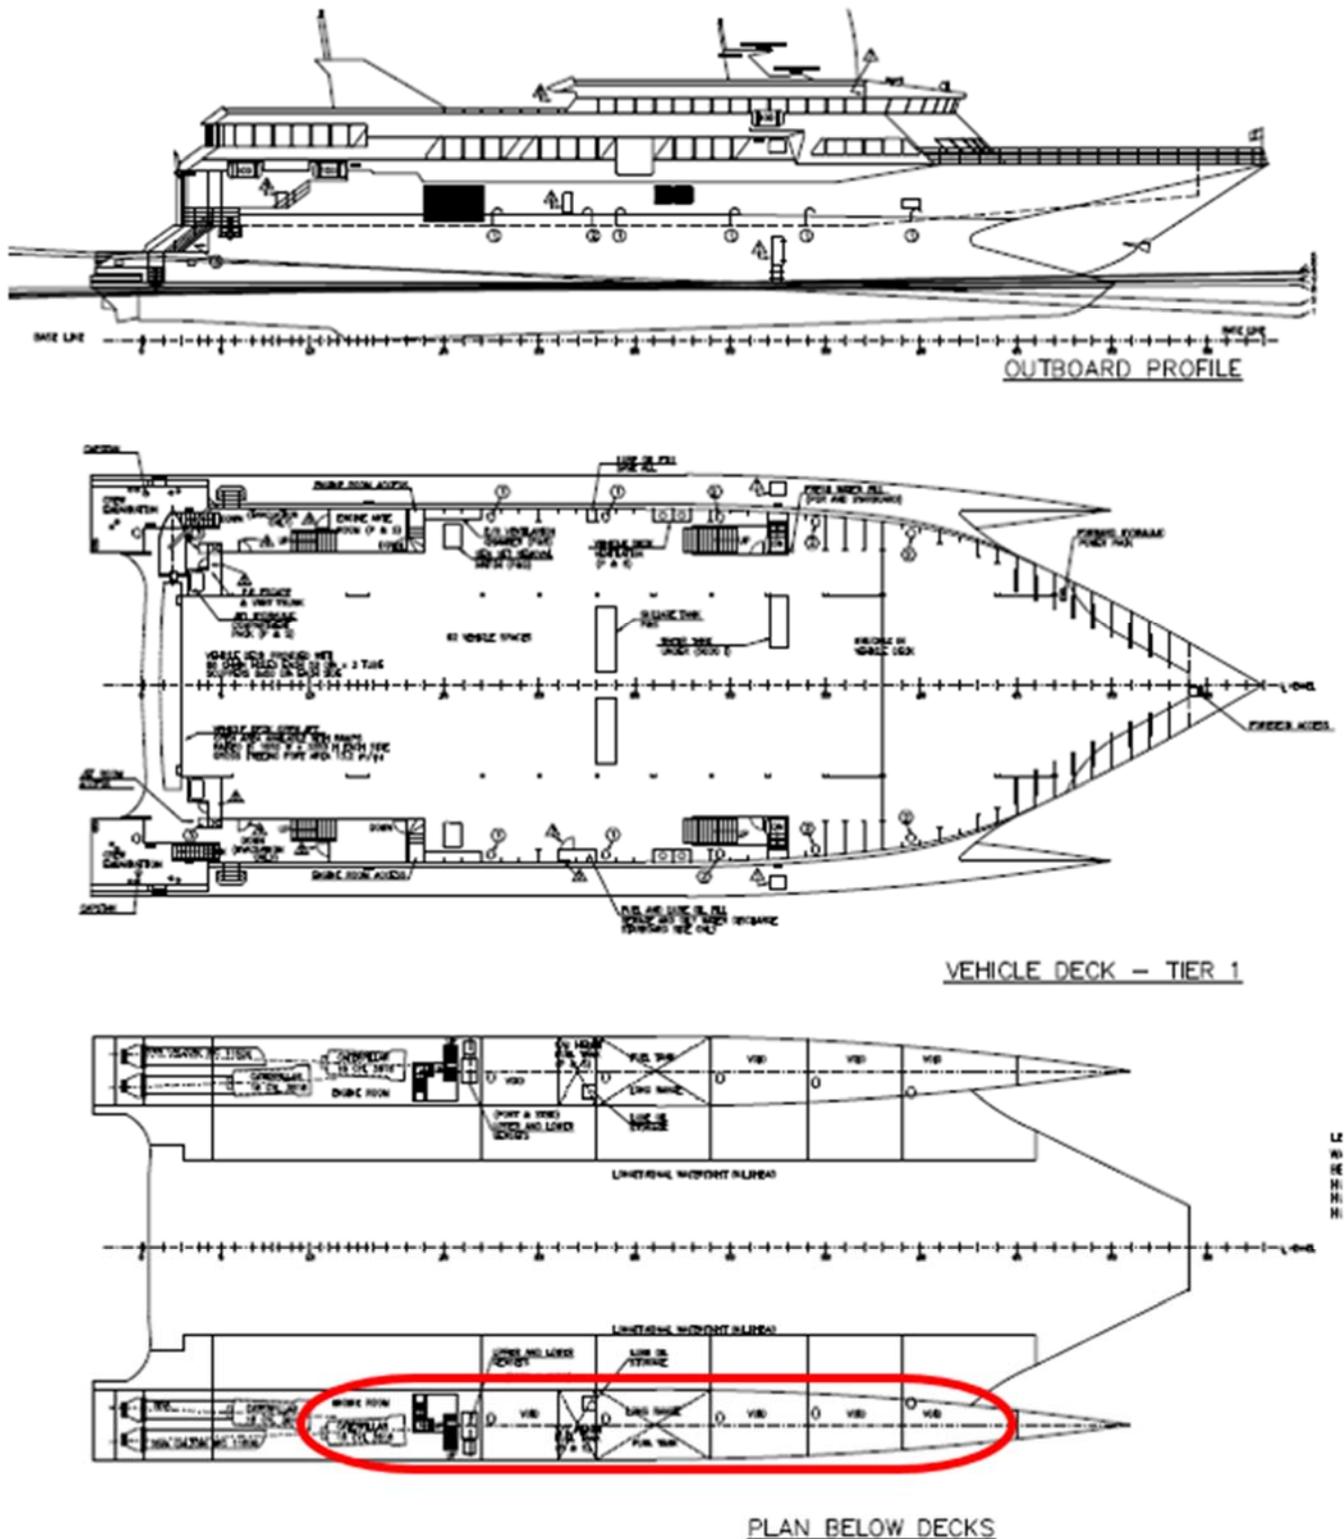
Figura 4. Localización de los daños en el patín de estribor del buque PINAR DEL RIO

Durante la mañana, una empresa especializada en trabajos submarinos, contratada por la compañía, realizó una inspección para poder evaluar la magnitud de la avería sufrida. El buque había quedado apoyado sobre un bloque cúbico de hormigón, en la zona comprendida entre el espacio vacío nº 5 y la cámara de máquinas. No se detectó el derrame de hidrocarburos.

Como consecuencia del accidente, el buque PINAR DEL RIO sufrió importantes daños en el patín de estribor consistentes en la deformación, rotura y pérdida de planchas y elementos estructurales de aluminio, que afectaron

a los espacios vacíos nº 1, 2, 3, 4 y 5, y a la cámara de máquinas (ver Figura 4). Además, la inundación de este último espacio, produjo la avería de los motores propulsores y de otros equipos críticos.

El tanque de combustible de estribor estaba situado en la mitad superior del espacio vacío nº 4, motivo por el que no se vio afectado y no hubo derrame.

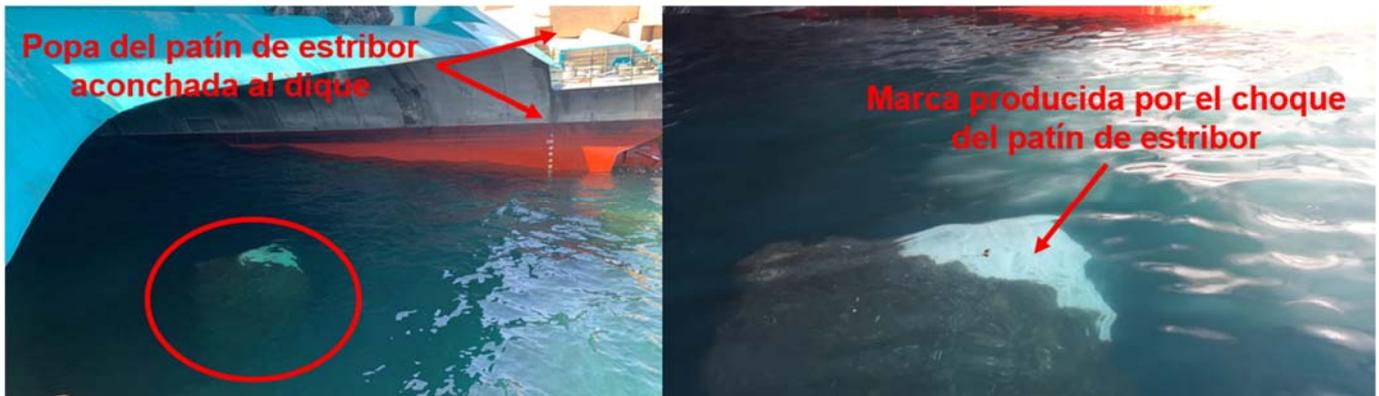
Figura 5. Bloque de hormigón contra el que chocó el buque PINAR DEL RIO

Aunque a simple vista pareciera que el buque podía pasar libre del dique en superficie, esta apreciación era engañosa. El dique está construido en talud, con bloques de hormigón apilados sobre la escollera, que disipan la energía del oleaje. Algunos de estos bloques están situados a poca distancia bajo la superficie del mar, pero a varios metros de la coronación del dique, que es la parte que emerge y es visible, por lo que es necesario dejar un amplio resguardo para navegar con seguridad y no salirse del canal (ver Figura 5).

El capitán del buque PINAR DEL RIO trató de ejecutar la maniobra que mejor pudiera ayudar a evitar el abordaje, en forma clara, con la debida antelación y manteniéndose lo más cerca posible del límite exterior del canal, como establecen las reglas 8.a) y 9.a) del Reglamento Internacional para Prevenir los Abordajes (RIPA) (en adelante Reglamento). Al centrar su atención en el seguimiento y vigilancia de la maniobra de salida del catamarán, maniobró en la creencia de que navegaba dentro del canal, cuando lo cierto es que el patín de estribor quedaba por fuera del borde exterior.

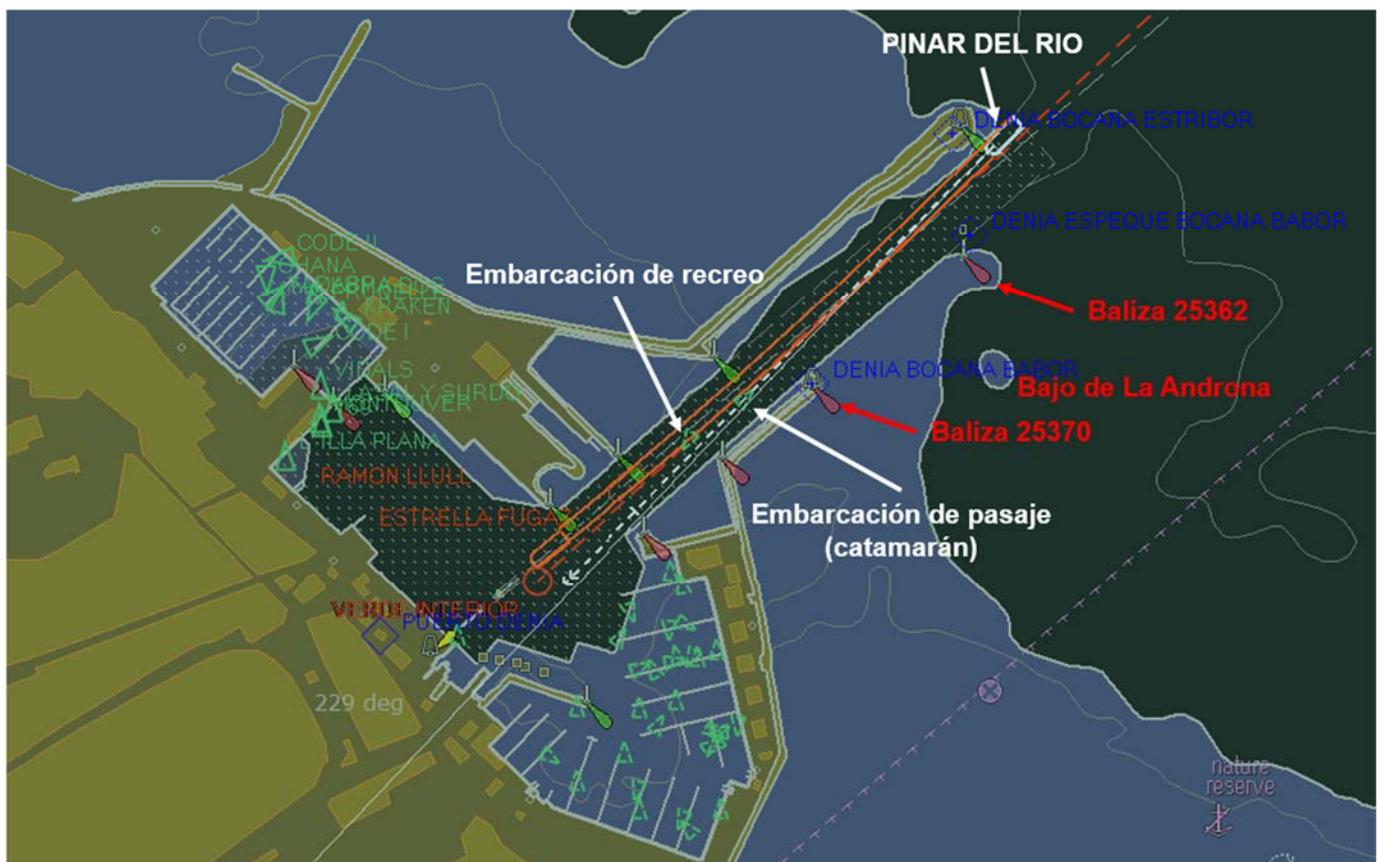
Figura 6. Captura de la pantalla del SIVCE del buque PINAR DEL RIO, a las 23:16:16 horas [Fuente: RDT del buque]

En el momento de producirse el choque, el buque navegaba con un rumbo y una velocidad respecto al fondo de 224,2° y 10,7 nudos. La velocidad se había ido reduciendo desde los 29 nudos que hacía en aguas abiertas. Aun así, puede considerarse elevada, pero los buques de este tipo, con poco desplazamiento y mucha superficie vélica, suelen aproximarse a gran velocidad al canal de entrada, para contrarrestar la deriva y el abatimiento por efecto de las corrientes y los vientos de rumbos cambiantes y no perder su capacidad de maniobra. De ahí la importancia de encontrar expedito el canal durante la maniobra de entrada al puerto de Denia (ver Figura 6).

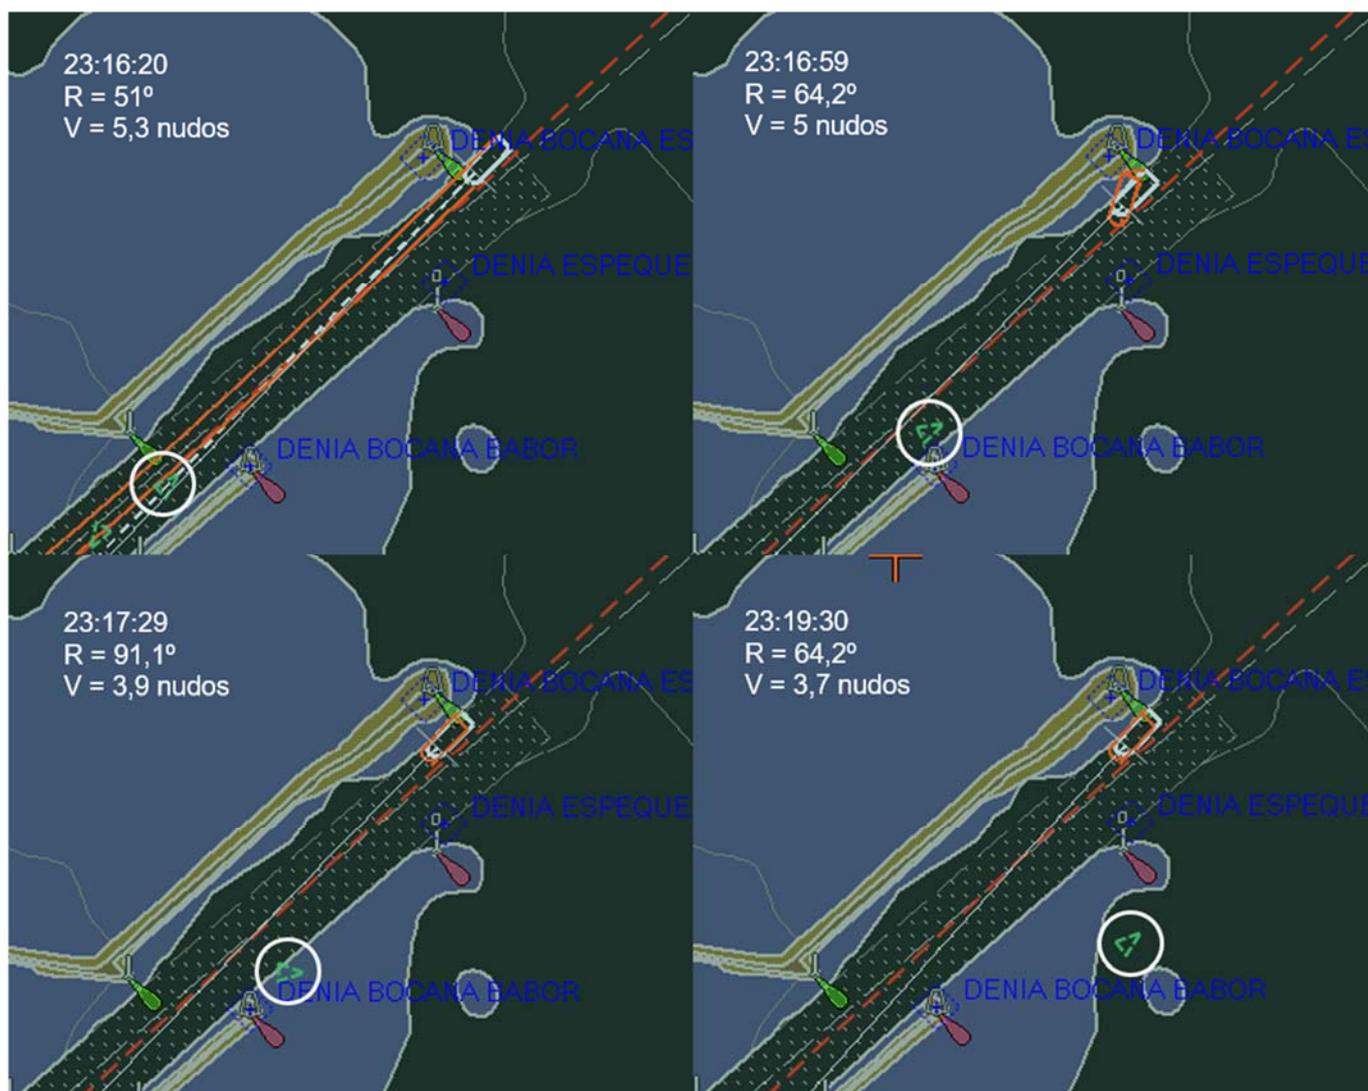
Figura 7. Derrota seguida por el catamarán MUNDO MARINO DOS [Fuente: RDT del buque PINAR DEL RIO]

Analizando la derrota seguida por el catamarán MUNDO MARINO DOS en los SIVCE del buque PINAR DEL RIO y del CCS Valencia, se aprecia que navegó a lo largo del canal con un rumbo y una velocidad de 47,3° y 2,9 nudos. A las 23:16:20 horas, tras el embarrancamiento del PINAR DEL RIO, el catamarán MUNDO MARINO DOS comenzó a variar el rumbo cayendo a estribor y aumentó la velocidad hasta los 5 nudos (ver figura 7). A las 23:16:59 horas, sobrepasó y quedó en franquía del Dique Sur Extremo para caer aún más a estribor y salir del canal (ver figura 7). En definitiva, el catamarán MUNDO MARINO DOS realizó la maniobra de salida del puerto como el capitán del PINAR DEL RIO esperaba.

A las 23:17:29 horas, el catamarán navegaba ya fuera del canal, con un rumbo y una velocidad de 91,1° y 3,9 nudos, para pasar entre la baliza roja situada en el agua (25362) y el bajo de La Androna.
