## INFORME CIAIM-08/2018

### Embarrancada y pérdida del pesquero RUA PRIMERO en los islotes Las Serralleiras en la Ría de Vigo, el 14 de junio de 2017

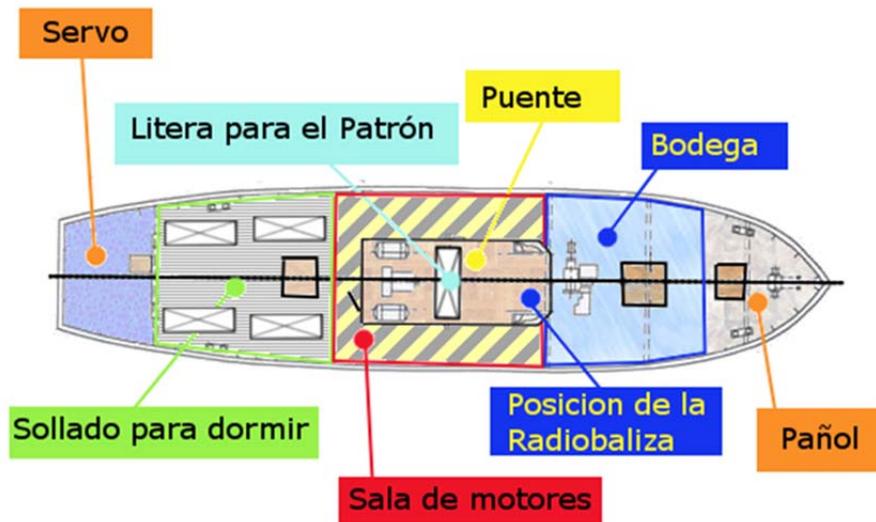
Figura 3. Disposición general aproximada de la E/P RUA PRIMERO

Por otro lado, está la falta de un correcto descanso del patrón, ya que, ver figura 6, su litera se encontraba situada justo a popa del puente; esta situación junto al hecho de estar pendiente de las alarmas dificultaba un descanso eficaz.

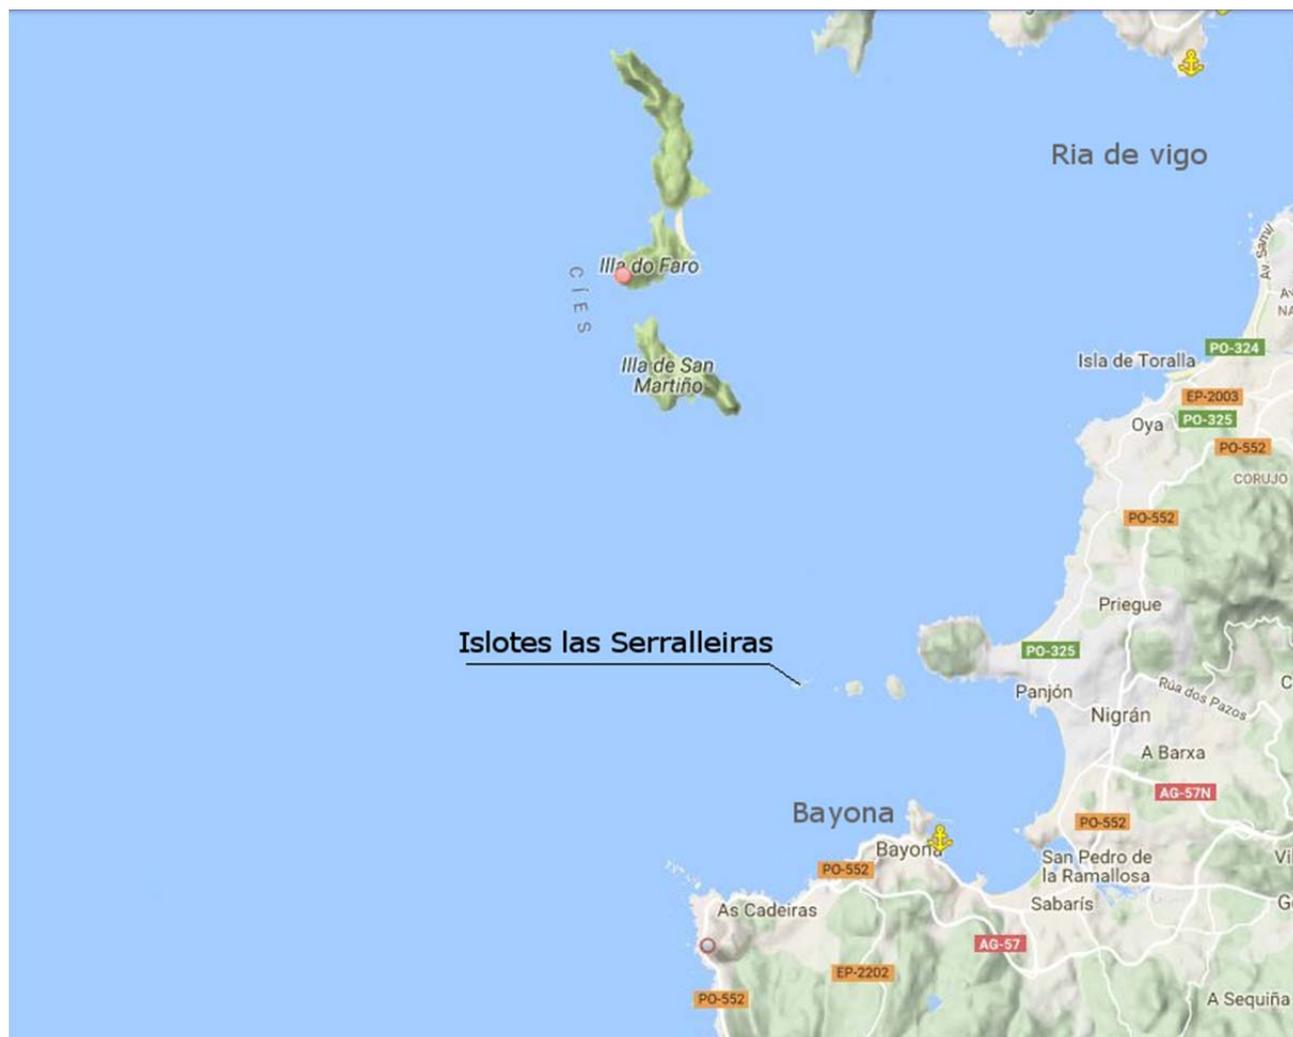
Figura 4. Localización del accidente

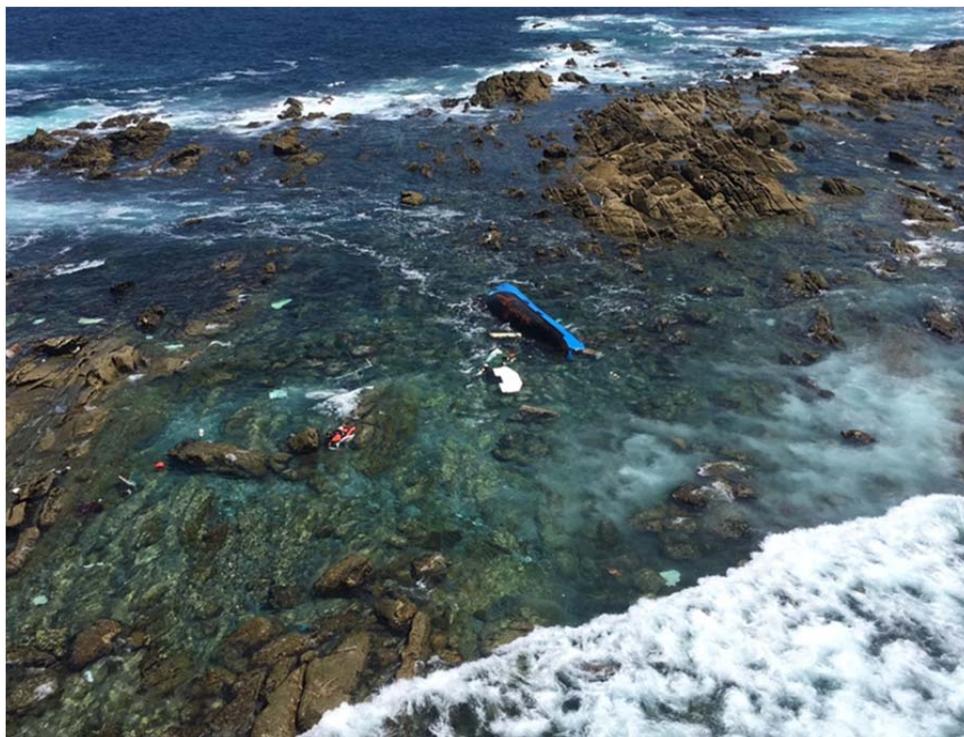
El día 14 de junio de 2017 a las 01:30 horas se produjo la embarrancada. Como consecuencia del golpe el patrón perdió las gafas. Después el patrón intentó salir de las piedras dando avance y atrás, pero las maniobras resultaron infructuosas. El patrón indicó que se encontraban todos bien y que creía que no tenían vía de agua. Estaba sorprendido ya que creía estar más al sur de su posición real y, por tanto, no esperaba encontrarse con los islotes. El pesquero se encontraba en la posición 42° 08,84' N; 008° 52,55' W.

Figura 5. Embarrancada de la E/P RUA PRIMERO

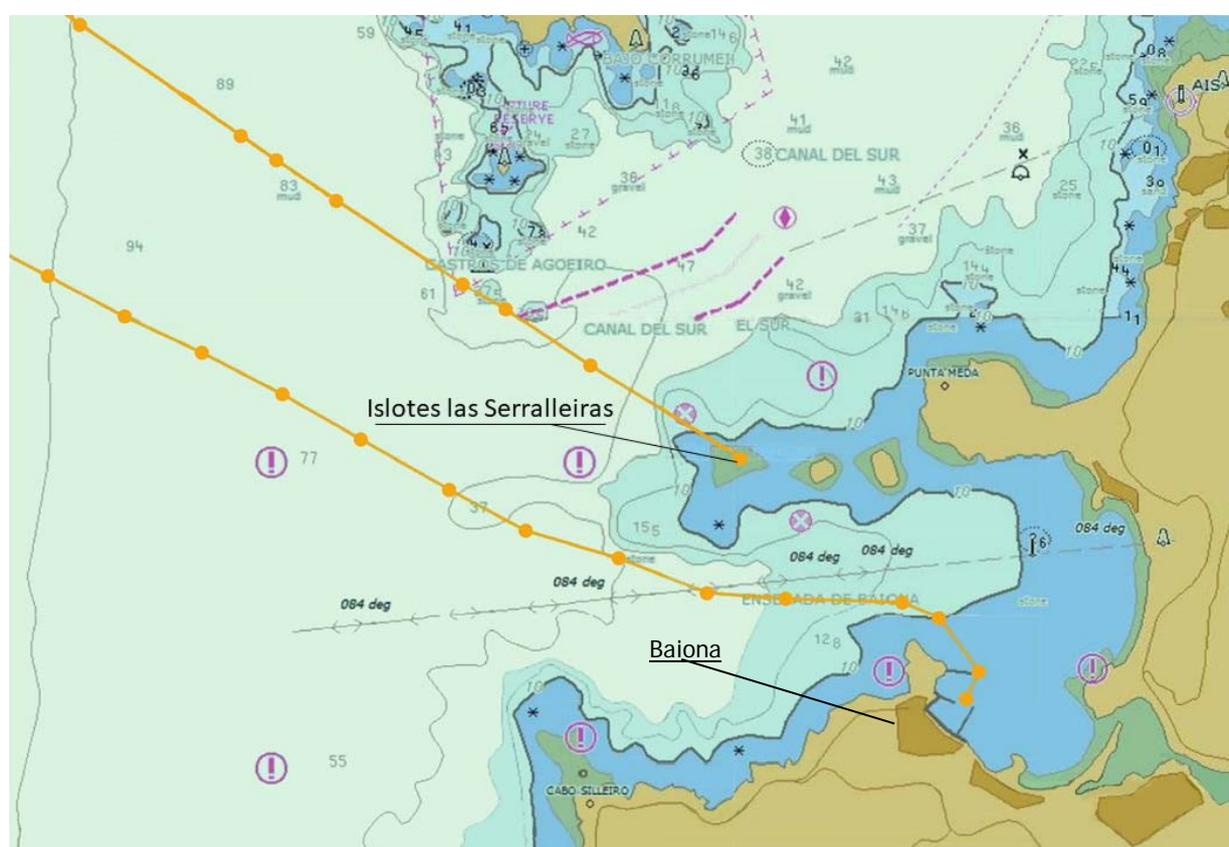
Aunque el sistema AIS<sup>8</sup> instalado a bordo de la embarcación presentó fallos de emisión de la posición durante las semanas anteriores al accidente, se ha podido seguir de forma aproximada las mareas de pesca realizadas por la embarcación. Se ha usado el sistema AIS para completar y corroborar las declaraciones de los tripulantes.

Figura 6. Derrota de salida y regreso del accidente

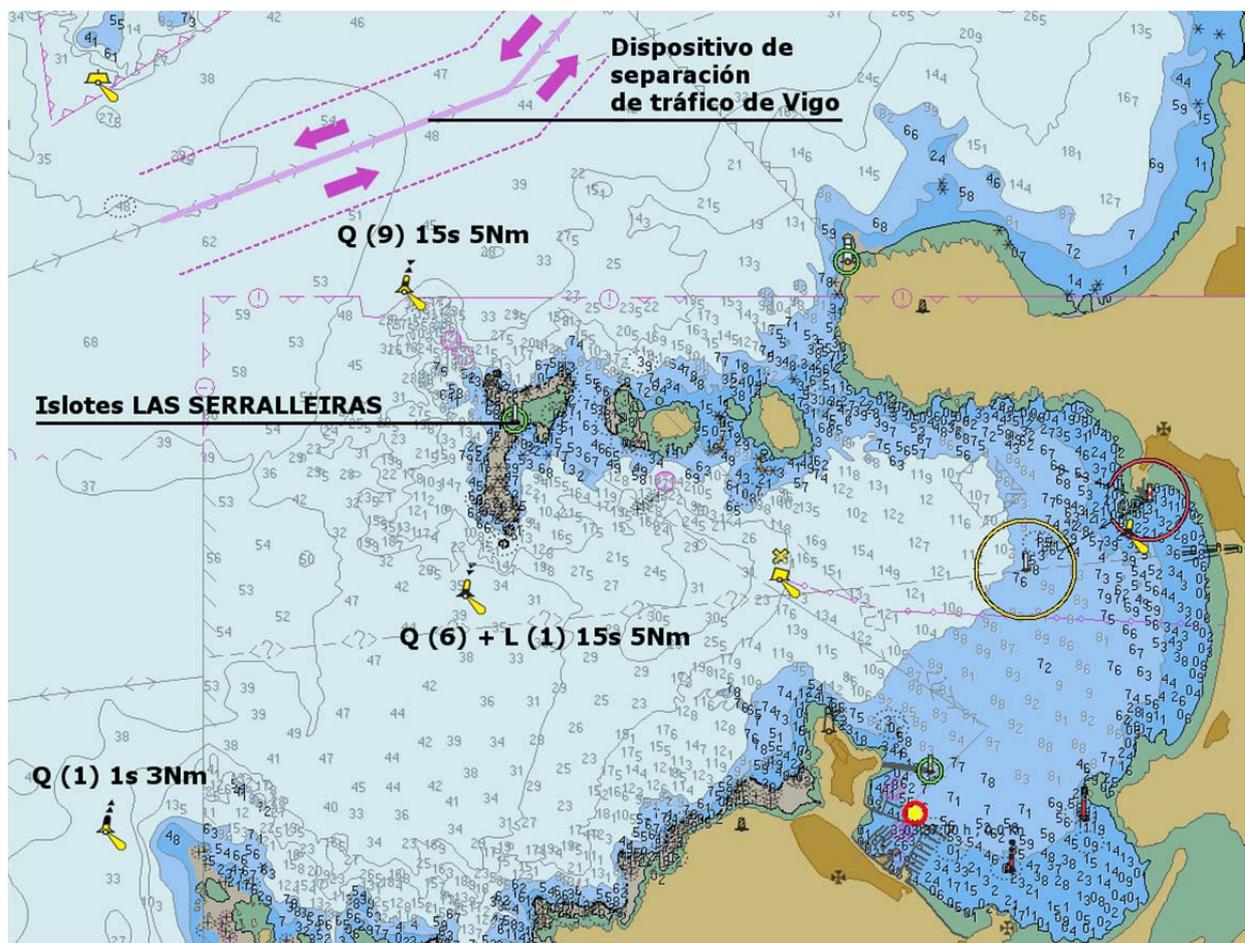
Es de remarcar el hecho de que, como él mismo declaró, no tenía por costumbre contar el número de flashes de las boyas cardinales de los islotes Las Serralleiras (ver figura 8). El patrón

El patrón fue consciente de cruzar el dispositivo de separación de tráfico de Vigo, el cual está situado aproximadamente una milla al Norte de los islotes donde se produjo la embarrancada (ver figura 8).

Figura 8. Detalle de las luces de navegación de los islotes Las Serralleiras

Estas circunstancias propiciaron el hecho, declarado por el propio patrón, que estuviera distraído durante la navegación de regreso a puerto y que probablemente confundiera las boyas cardinales de los islotes Las Serralleiras, creyendo estar en una posición más al Sur del punto donde se produjo la embarrancada.
