## INFORME CIAIM-08/2019

Hundimiento del pesquero O TERROR DOS MARES a 3 millas al Norte de la Ría de Cedeira (A Coruña), el 04 de mayo de 2018

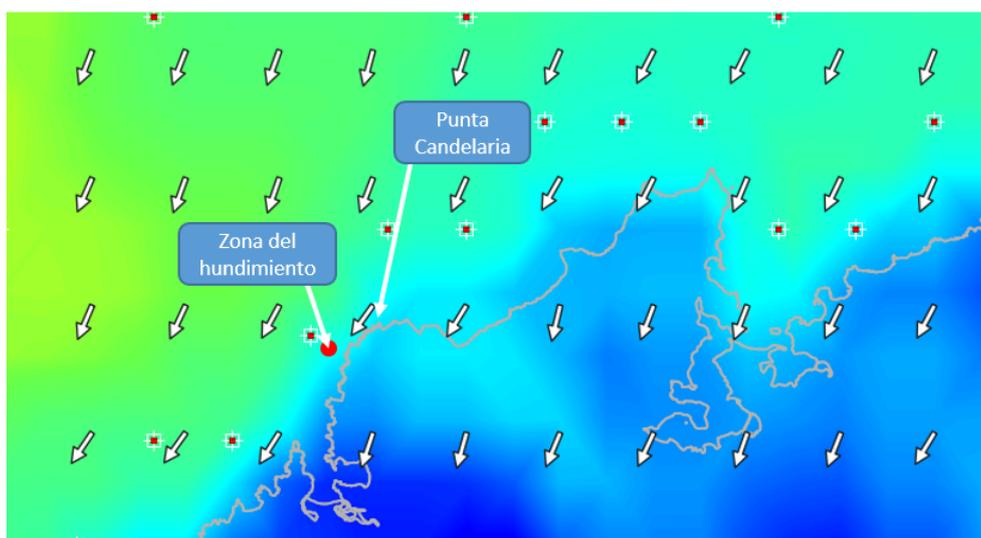
Figura 4. Vientos del NNE-ENE entre Cedeira y Cariño. El color es más claro con el aumento de la velocidad del viento (Fuente: Puertos del Estado)

Puertos del Estado dispone de datos numéricos de las series temporales de viento y oleaje en diferentes puntos de la costa nacional (puntos SIMAR). En la siguiente imagen, se representa un escenario de vientos predominantes del NNE-ENE en la zona del accidente. Se puede observar la distribución de la velocidad de viento, y la influencia que tienen los accidentes geográficos. Concretamente, la zona en la que se produjo el accidente, coincide con un punto donde se pierde el abrigo de Punta Candelaria.

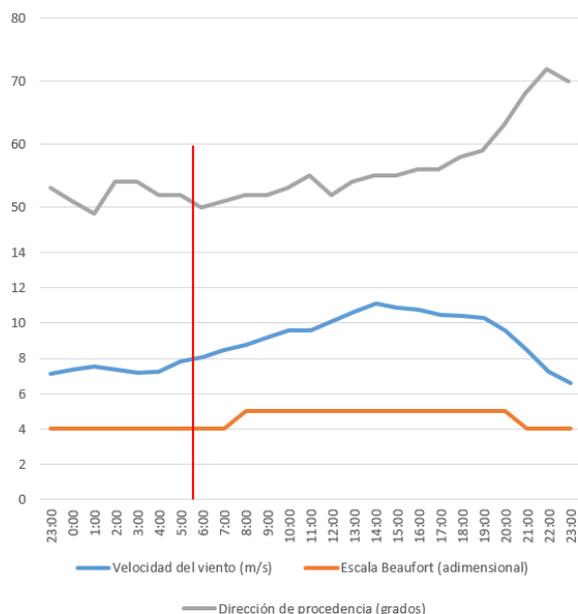
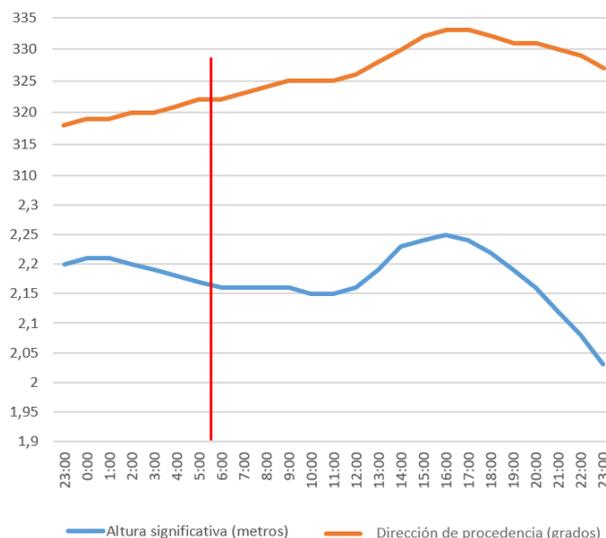
La evolución del viento y oleaje en este punto el día del accidente se presenta en las figuras siguientes. Es destacable que, en el momento de accidente, las direcciones de procedencia del mar y del viento son perpendiculares a las 7 de la mañana (5:00 UTC).

Figura 5. Velocidad el viento (Fuente: Puertos del Estado)

Figura 6. Estado de la mar (Fuente: Puertos del Estado)

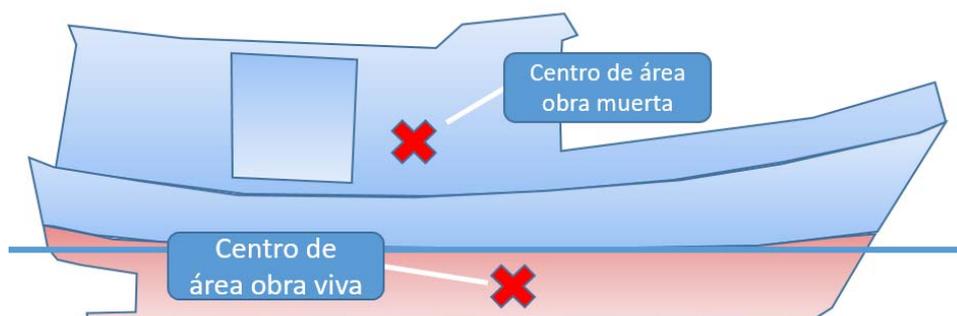
Figura 7. Sección longitudinal

La componente horizontal de la fuerza del viento tiene una resultante que pasa por el centro de área de la obra muerta, desplazado a popa por el cierre instalado. Por su parte la resistencia hidrodinámica al abatimiento tiene una resultante que pasa aproximadamente por el centro del área de la obra viva, provocando un momento que tiende a aproar la embarcación, atravesándola

a la dirección de propagación de las olas. Esto es coherente con la declaración realizada por el patrón y armador de la embarcación y la intención de aproarse con el rezón.

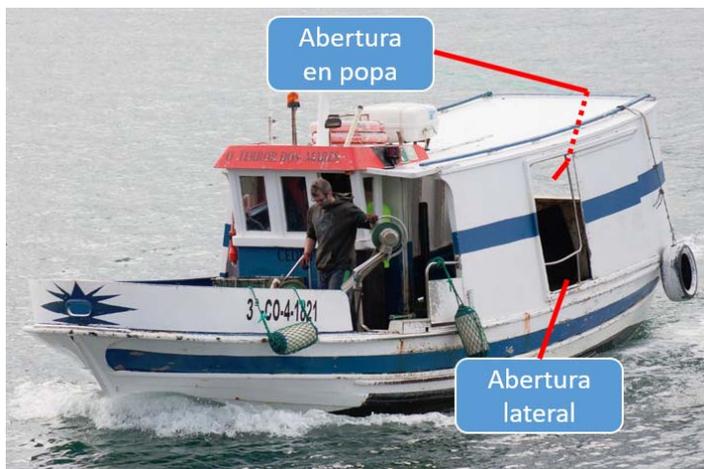
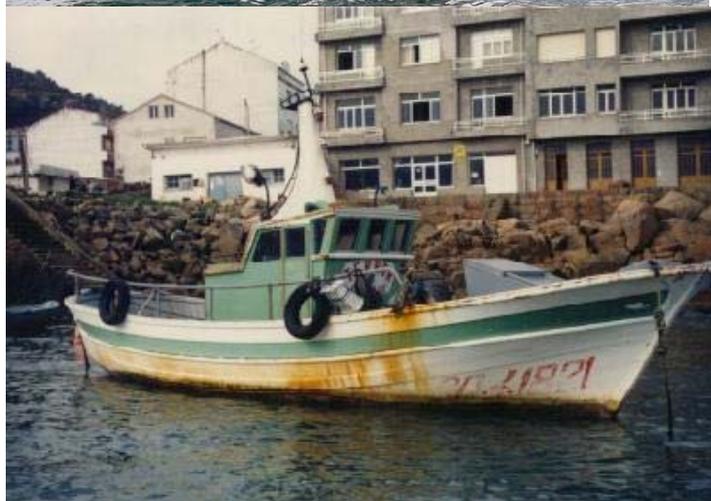
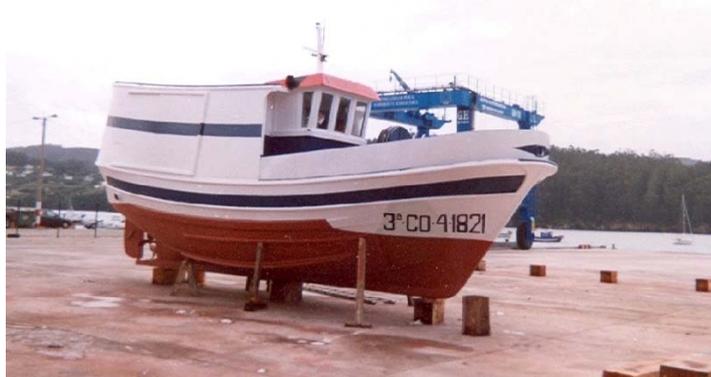
**Figura 8. Fotografías de la embarcación** *abrir las por razones operacionales del buque, en cuyo caso se tendrán siempre listas para cerrarlas inmediatamente, y estarán claramente marcadas para indicar que deben mantenerse*

En la imagen superior de la Figura 8, se puede ver la disposición del cierre sobre el parque de pesca de popa de la embarcación. Se puede apreciar que las aberturas laterales ocupan aproximadamente la cuarta parte de la eslora del parque de pesca de popa, y tienen una altura elevada. Asimismo, la abertura en popa es completa, no existiendo medios efectivos de cierre en esa abertura. Según se aprecia en la foto que aparece en el Censo Operativo de la Flota Pesquera (imagen central de la Figura 8), que no está actualizada, el cierre de popa no era original y fue instalado posteriormente a la construcción de la embarcación.

En la hoja de asiento de la embarcación no aparece registrada ninguna obra de reforma que contemple la instalación de un cierre en la popa de la embarcación, pero en el Rol sí aparece una fotografía actualizada en la que se puede apreciar el cierre en la popa (imagen inferior de la Figura 8).

En relación con el embarque de agua que causó la inundación principal, la embarcación estaba atravesada al oleaje y las aberturas laterales del cerramiento solían ir siempre abiertas, o una cerrada para protegerse del mal tiempo y la otra abierta para trabajar. Antes de abrir el acceso al compartimento del motor para comprobar el golpe sufrido, el patrón no consiguió mantener la embarcación proa al oleaje, ni cerró las aberturas laterales del cerramiento.

La embarcación se hundió a consecuencia de la inundación y pérdida de estabilidad provocadas por golpes de mar recibidos al quedarse atravesada a la mar con unas condiciones meteorológicas desfavorables, con la abertura lateral de babor del cerramiento de popa y la tapa del espacio de la máquina abiertos.
