INFORME CIAIM-11/2020

Colisión del ferry BOCAYNA EXPRESS contra el muelle en el puerto de Playa Blanca (Lanzarote, Las Palmas) el día 2 de febrero de 2020

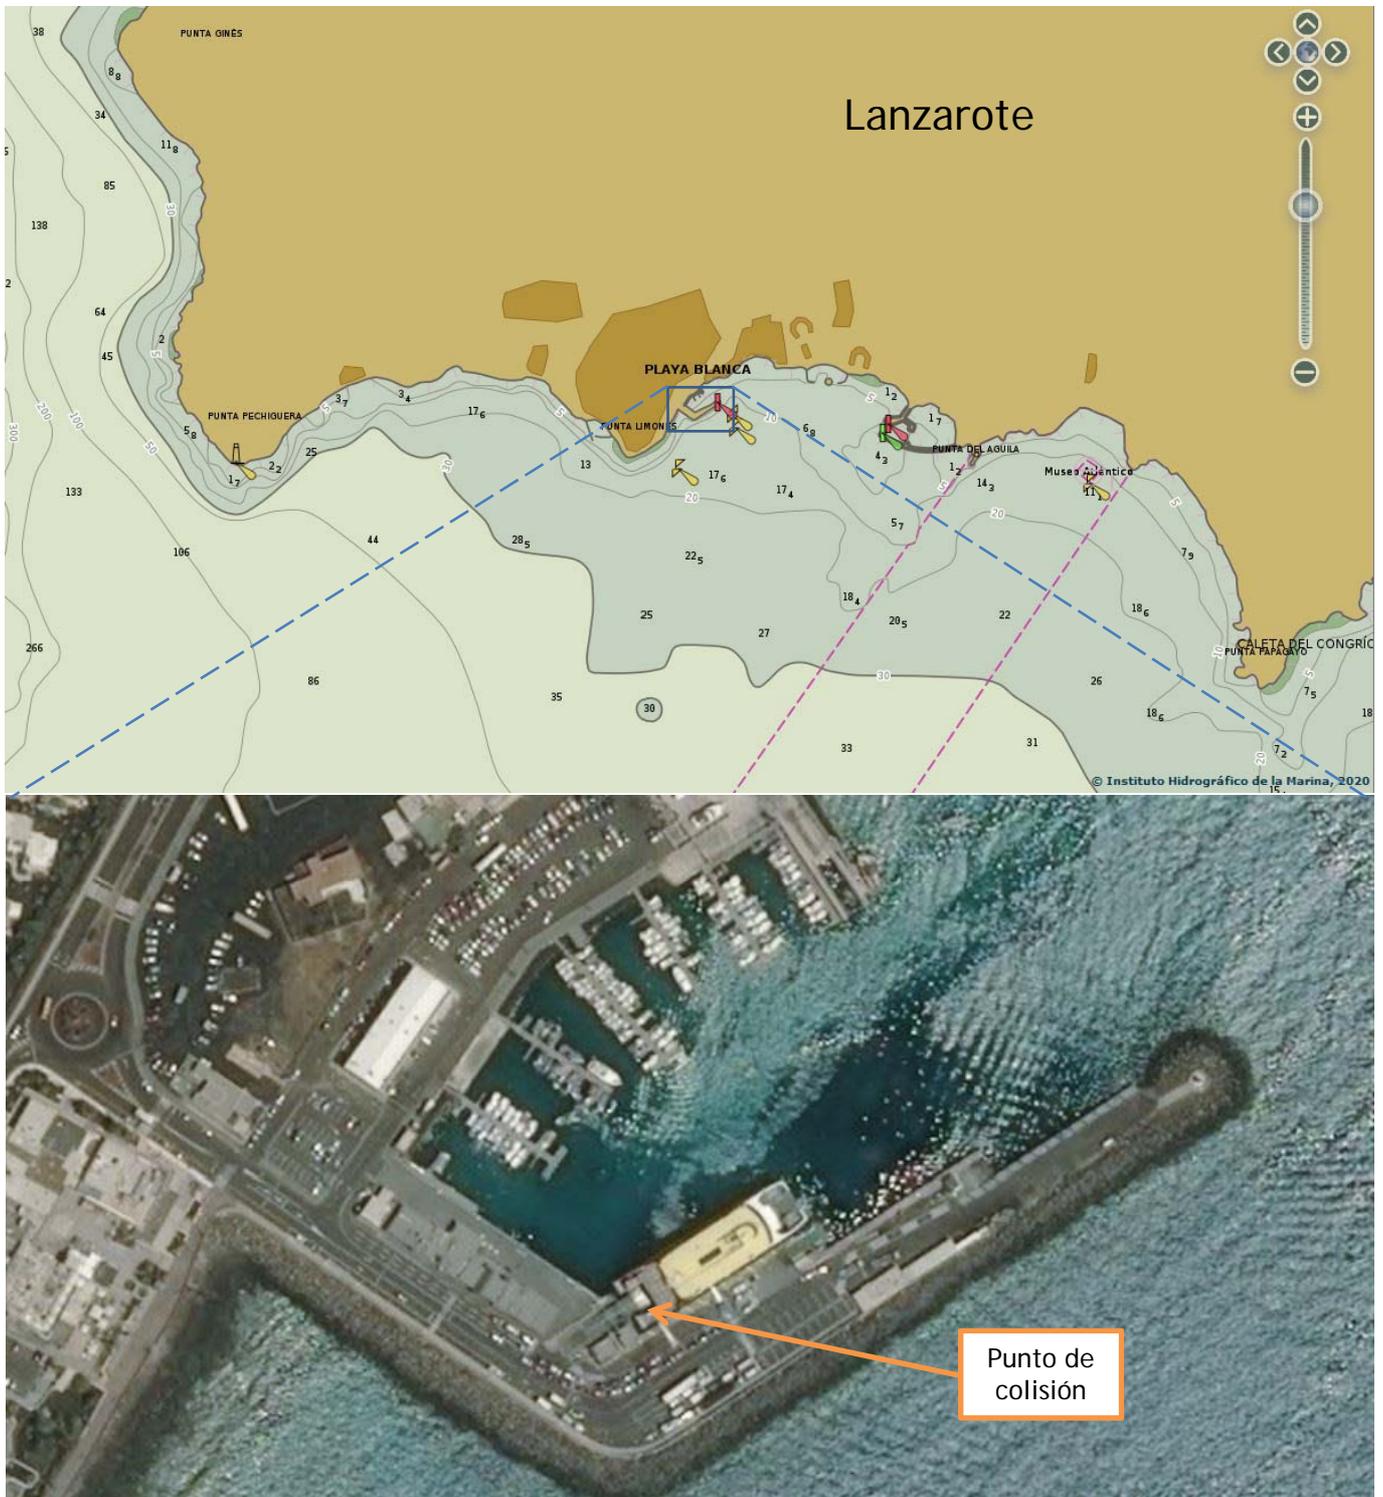
Figura 3. Zona del accidente. Se aprecian las dimensiones del buque en relación con la dársena

Un factor que contribuyó a que ocurriese la colisión fue que el buque realizaba la aproximación a su punto de atraque a una velocidad excesiva, dadas las dimensiones del buque en relación con la dársena, la presencia de atraques deportivos y la proximidad del punto de atraque. Dicha velocidad de aproximación superaba ampliamente la velocidad máxima de navegación dentro del puerto.

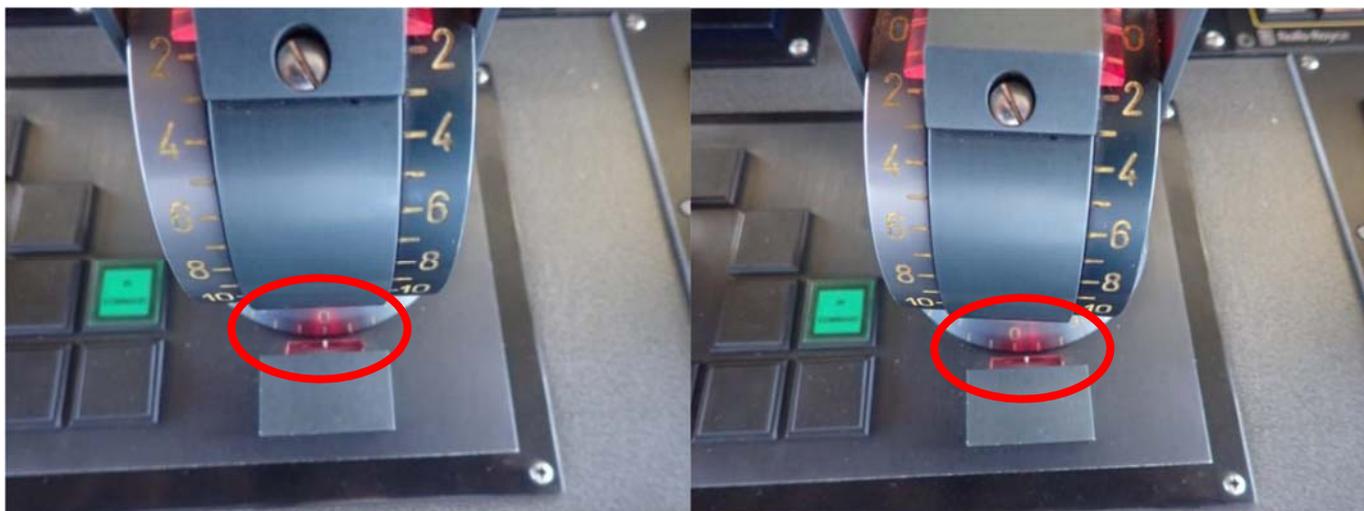
Figura 4. Joystick de control del buque. Posición avante/atrás (izquierda) y posición desplazamiento lateral (derecha). Fuente: Informe realizado por la compañía Fred Olsen

Según el informe de la compañía armadora, el sistema de mando de gobierno funcionaba correctamente, y achaca el accidente a un error humano, por el que el *joystick* de control queda inadvertidamente en posición de movimiento lateral y el buque no es impulsado avante como se esperaba (ver Figura 4).

Por la cercanía del muelle no hay margen de reacción, y los pocos segundos que transcurren hasta que el capitán se cerciora de que el buque no modera y de que la palanca de mando está en posición de desplazamiento lateral, son suficientes para que no se pueda parar la arrancada atrás y el buque termina golpeando el muelle.

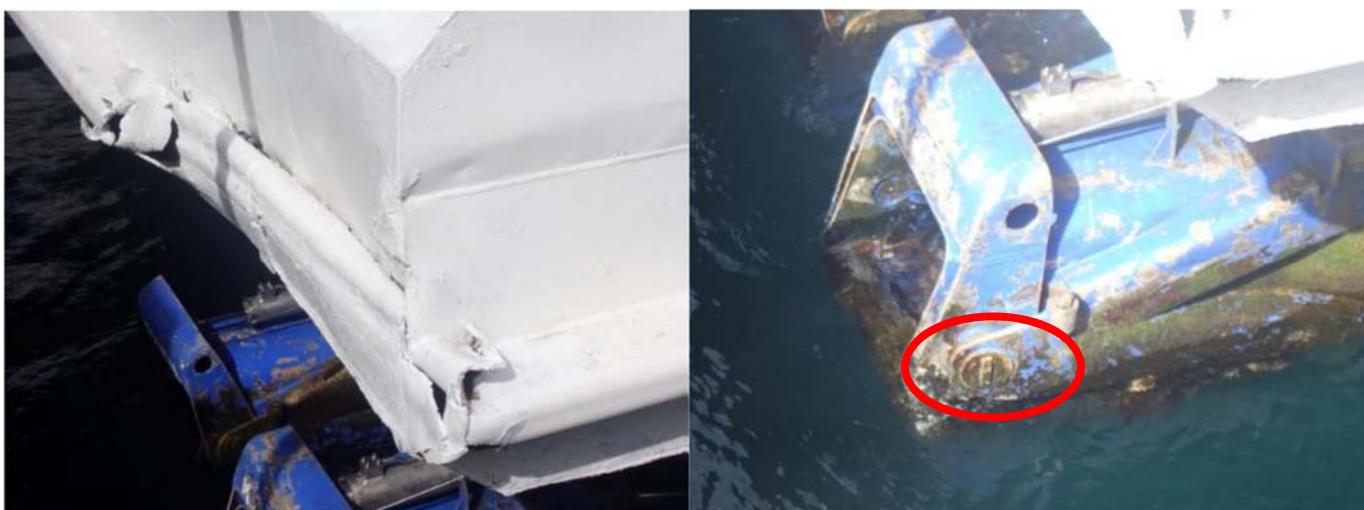
El buque sufre la rotura de un tramo del cintón de popa a estribor (Figura 5, izquierda) y deformación en la cuchara del *waterjet* del SOME (Figura 5, derecha) quedando inutilizada la capacidad de dar atrás de ese *waterjet*.

Figura 5. Golpe en el cintón (izquierda) y deformación en orejeta del *waterjet* del SOME (derecha). Fuente: Informe realizado por la compañía Fred Olsen

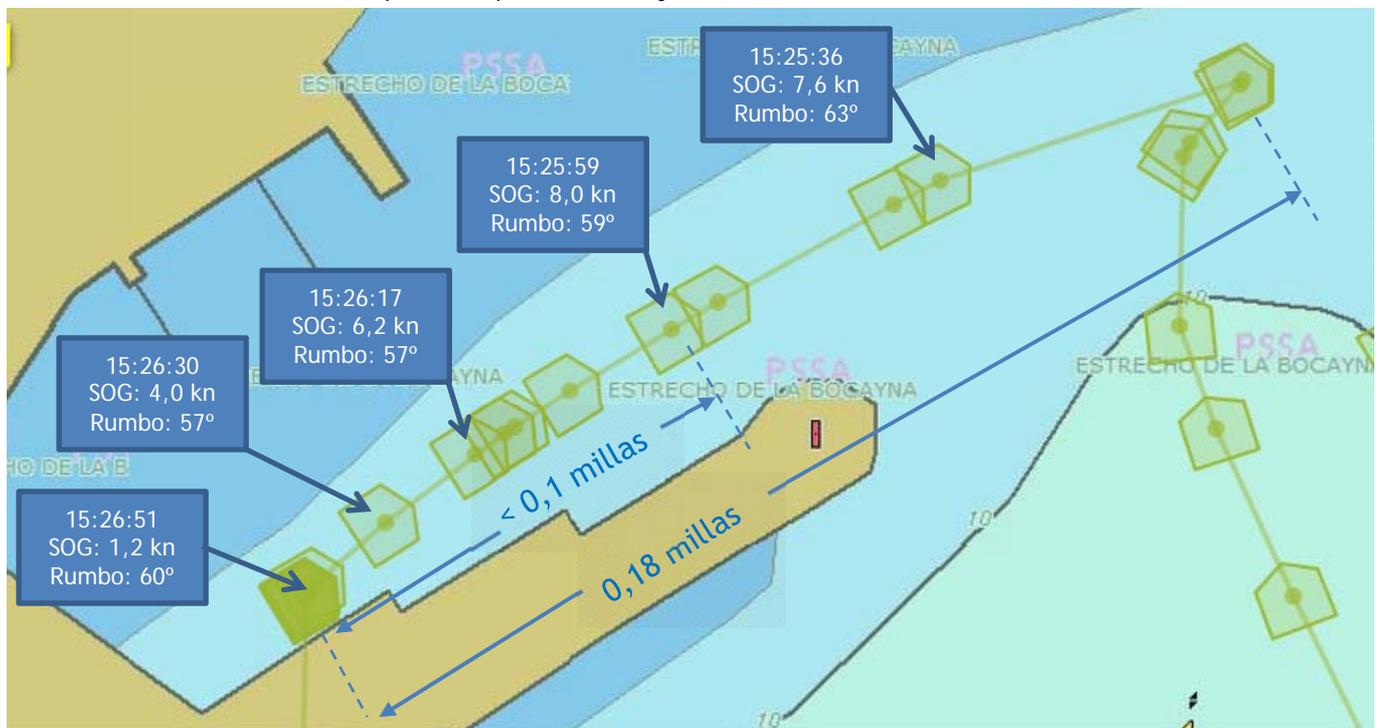
Figura 6. Trayectoria de una maniobra de atraque del RO/PAX BOCAYNA EXPRESS, días después del accidente

Se comprueba que, para atracar en Playa Blanca, el buque se detiene aproximadamente a 0,18 millas (unos 330m, menos de seis esloras) de su punto de atraque, para a continuación dirigirse ciando a dicho punto. En la aproximación final alcanza una velocidad marcha atrás de 8 nudos cuando se encuentra a menos de 0,1 millas del punto de atraque. En menos de tres esloras, en apenas 52 segundos, el buque pasa de navegar a 8 nudos marcha atrás a estar parado en el punto de atraque. Esta maniobra se hace en una dársena de dimensiones muy reducidas en relación con el tamaño del buque, y con presencia de embarcaciones y pantalanés alrededor (ver figuras 3 y 7)

La velocidad de 8 nudos ciando en la aproximación al punto de atraque registrada el día 14 es concordante con la velocidad de 7 nudos que el buque llevaba el día del accidente según la protesta de mar presentada por el capitán.

Aunque el buque tiene potencia propulsora suficiente y gran capacidad de maniobra, gracias a sus cuatro waterjets, se considera que la maniobra de aproximación al punto de atraque se hace a una velocidad excesiva, teniendo en cuenta el espacio disponible en la dársena. A esta velocidad, cualquier imprevisto a bordo o en la dársena puede derivar con total probabilidad en una colisión contra el muelle o contra otra embarcación.

1. Que limite la velocidad de aproximación del buque BOCAYNA EXPRESS a sus puntos de atraque a la velocidad máxima que establece el Reglamento de policía y gestión de Puertos Canarios.
