INFORME CIAIM-11/2017

Hundimiento del pesquero SEGUNDO DURÁN en las proximidades de la isla de Sálvora (A Coruña) el 9 de agosto de 2016

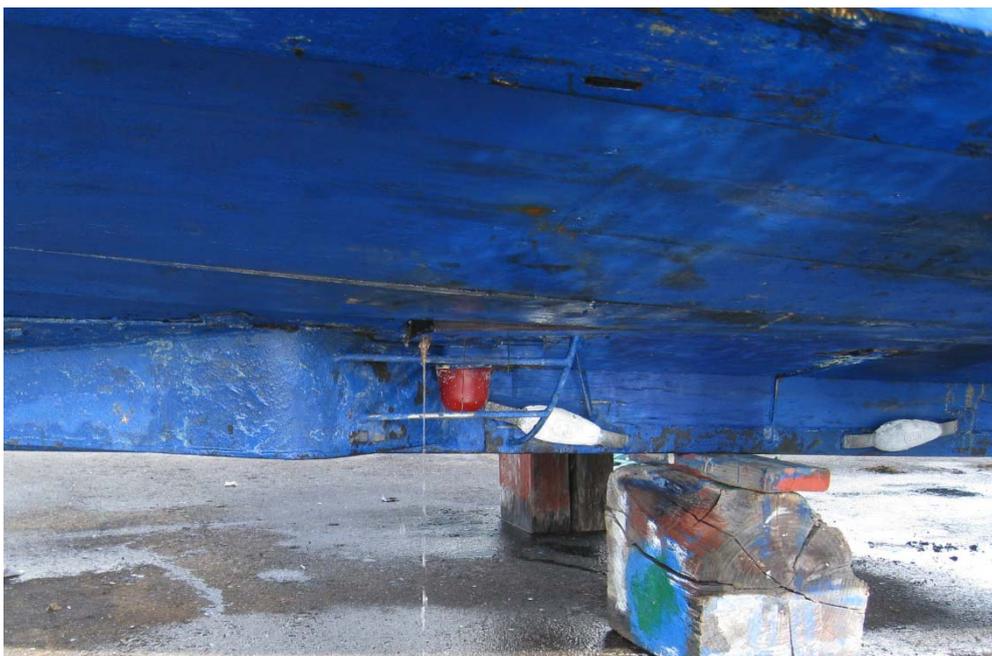
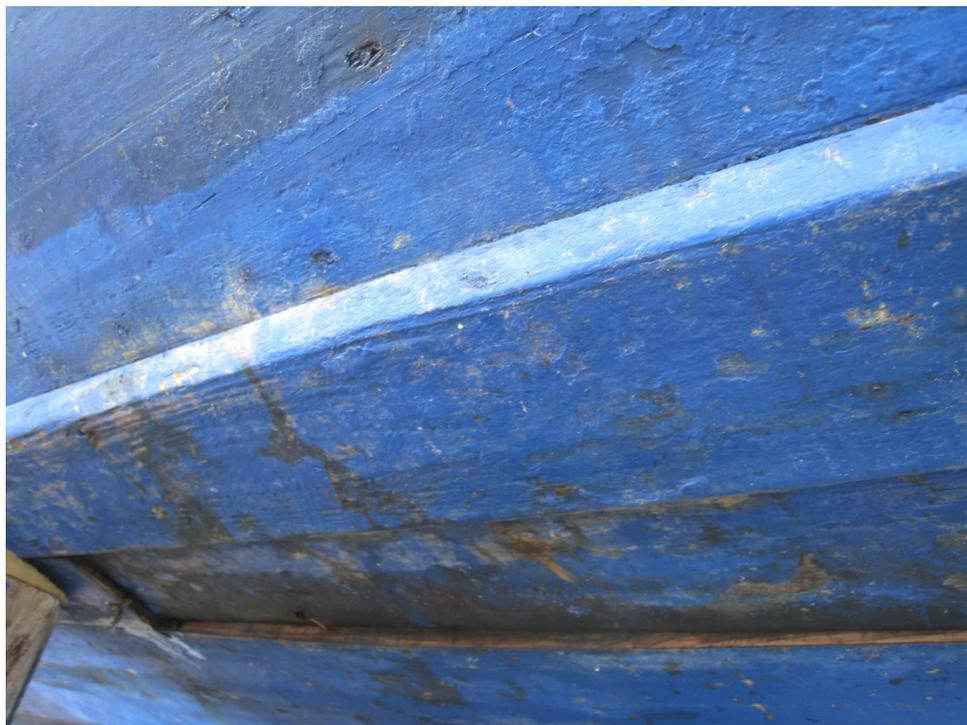
Una vez reflotada la embarcación, el astillero de construcción y reparación ASTELEIROS TRIÑANES realizó una inspección, revelando que la vía de agua se produjo por el desprendimiento del tercer tope desde la popa de la traca de aparadura en el costado de estribor, como se aprecia en las figuras 4 y 5. La tablazón estaba clavada con puntas galvanizadas que presentaban un elevado nivel de corrosión, de forma que su función de fijar las tracas a las cuadernas quedó seriamente comprometida.

Figura 4. Imagen de la traca desprendida (imagen facilitada por ASTELEIROS TRIÑANES)

Figura 5. Imagen de la traca desprendida (imagen facilitada por Asteleiros Triñanes)

A juicio del astillero que inspeccionó el buque tras el reflotamiento, aunque las tablas se encontraban, en general, en buen estado de conservación, la clavazón estaba completamente deteriorada, lo que pone de manifiesto falta de mantenimiento.

La vía de agua se produjo por el desprendimiento de una traca de fondo de la embarcación debido al deterioro de las puntas de hierro galvanizado utilizadas como clavazón del forro, afectadas por la corrosión. Como causa subyacente se encuentra un mantenimiento inadecuado del pesquero.

Tras el accidente el armador ha encargado al astillero que ha efectuado la reparación tras el accidente una guía de mantenimiento del casco para evitar futuras incidencias.

Es conveniente realizar el mantenimiento de embarcaciones de madera a través de astilleros con licencia para construcción de este tipo de embarcaciones, o mediante los servicios de carpinteros de ribera de reconocida solvencia. En aquellas Comunidades Autónomas que regulan la profesión de carpintero de ribera, dicha solvencia se puede acreditar mediante la posesión de la carta o documento acreditativo.

Para garantizar un correcto mantenimiento del casco de las embarcaciones de madera es conveniente conservar el historial de mantenimiento y disponer de una guía de mantenimiento específica.
