INFORME CIAIM-12/2019

Incendio a bordo del buque MARTIN I SOLER en el puerto de Barcelona el 22 de mayo de 2018

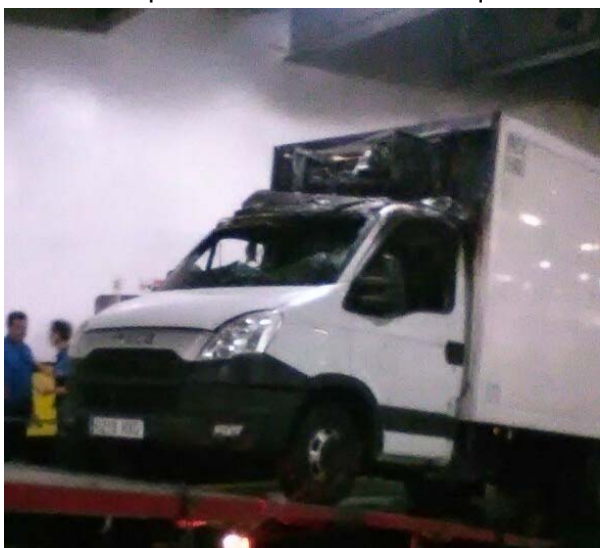
Una vez que el incendio se extinguió y la temperatura de la zona afectada del buque descendió, se pudo inspeccionar el garaje de la cubierta nº 3. El incendio causó daños a dos vehículos, que habían sido cargados en el buque a las 21:00 horas y estibados en el costado de babor a popa (ver figuras 5 y 6). Se trataba de un furgón isoterma refrigerado y un camión, del que solo quedó afectado la parte exterior del remolque.

Figura 5. Furgón isoterma refrigerado que resultó parcialmente afectado

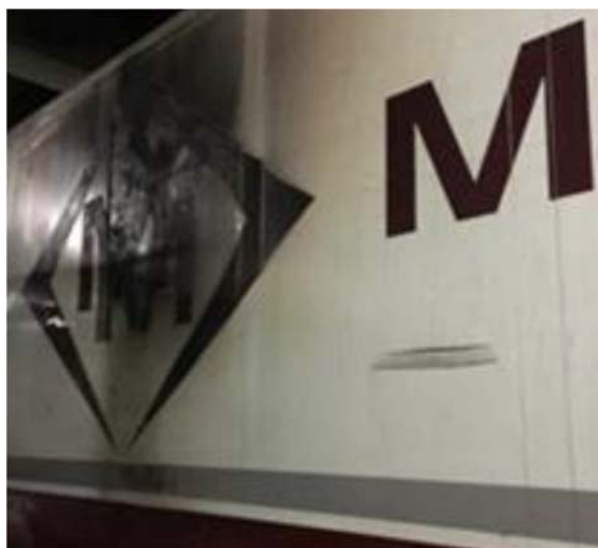
Figura 6. Remolque de camión afectado por las llamas en un lateral

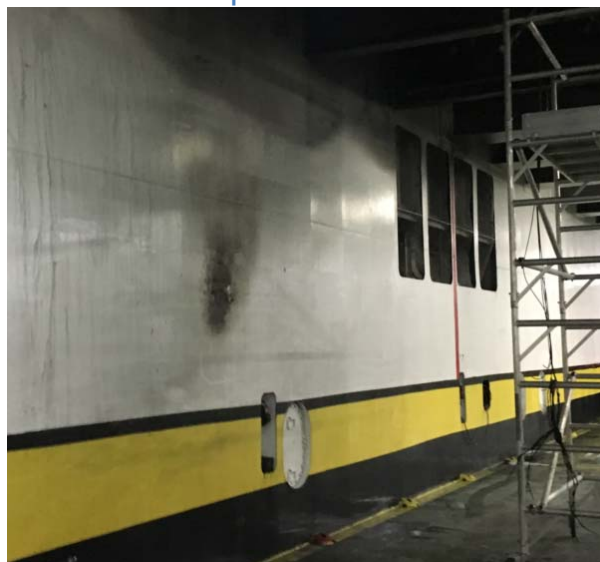
Figura 7. Daños en el mamparo de babor del garaje de la cubierta nº 3

También se vio afectado por el fuego el mamparo de babor del buque que compartimentaba el garaje de la cubierta número 3 (ver figura 7) y el techo del garaje (ver figura 8), donde se

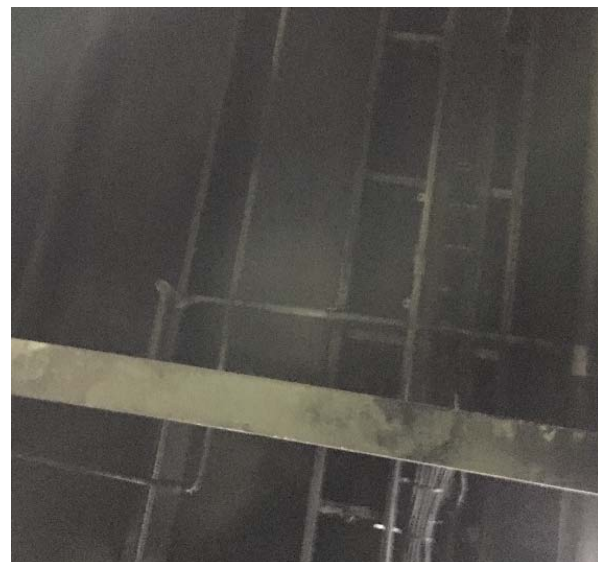
Figura 8. Daños no estructurales en el techo del garaje de la cubierta nº3

encontraban instalados varios sistemas y equipos que resultaron dañados por las altas temperaturas y el humo:

- Parte del cableado del sistema CCTV
- Parte del cableado de alimentación de los sistemas de refrigeración de los vehículos
- Una luminaria de policarbonato
- Varios detectores de incendios
- Tubería de PVC del sistema de aguas grises

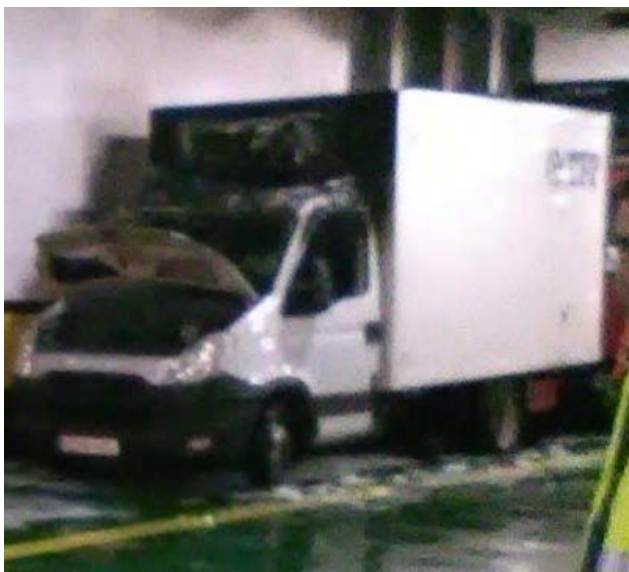
Lo expuesto en el anterior párrafo, la localización de daños producidos en el buque y el severo deterioro del furgón isoterma (ver figura 9), ponen de manifiesto que el incendio se inició en dicho furgón, y más concretamente, en el equipo de refrigeración instalado sobre su cabina, que estaba totalmente calcinado. Una grabación del sistema CCTV muestra una deflagración a la altura del compresor del equipo de refrigeración del vehículo (ver figura 10), lo que confirma que el foco original del incendio estaba localizado en el equipo de refrigeración.

Figura 9. Daños en el equipo de refrigeración del furgón incendiado

El incendio a bordo del buque MARTIN I SOLER tuvo su origen en la unidad de refrigeración de un furgón isoterma que iba estibado en el garaje de la cubierta nº 3.

La causa más probable del incendio fue la derivación de corriente del cableado eléctrico de dicha unidad de refrigeración que pudo hacer contacto con la carcasa de la unidad o con otra parte metálica del vehículo. Dicho contacto provocó un calentamiento de algún elemento próximo causando su combustión.

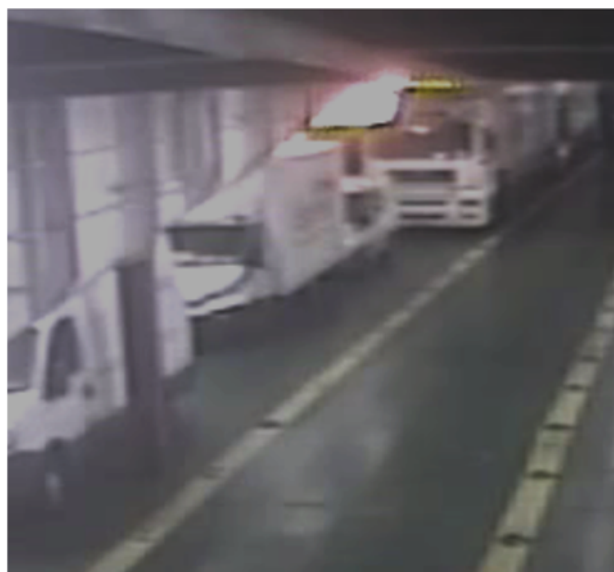
Figura 10. Captura de la grabación del sistema de CCTV en el momento de la deflagración

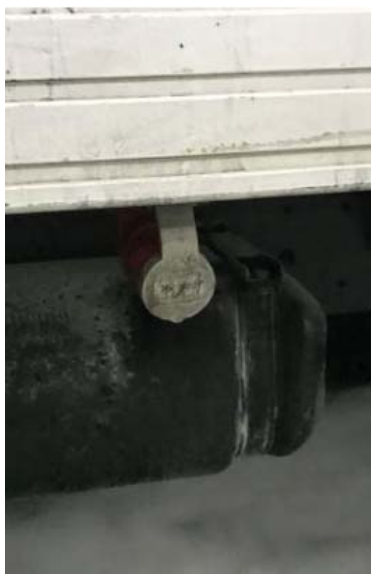
En el momento en el que se produjo el incendio, el motor del vehículo estaba apagado y el equipo de refrigeración estaba siendo alimentado por el sistema eléctrico del buque. En una inspección posterior, el personal de la compañía pudo comprobar que las conexiones eléctricas y los cables del buque usados para la alimentación del vehículo se encontraban en buen estado (ver figuras 11, 12 y 13). Por lo tanto, no hay evidencia o indicio alguno de que se produjera un fallo eléctrico en el sistema de suministro de energía del buque.

Figura 11. Conexión eléctrica del camión

- *Realización de un nuevo procedimiento ISM, para el control y mantenimiento de los cables de alimentación eléctrica de los camiones frigoríficos (se adjunta como anexo).*
- *Definición de las características de los cables de alimentación eléctrica, enchufes, alargaderas y elementos afines, como ejemplo se recomienda el uso de sockets con un IP66 o IP67.*

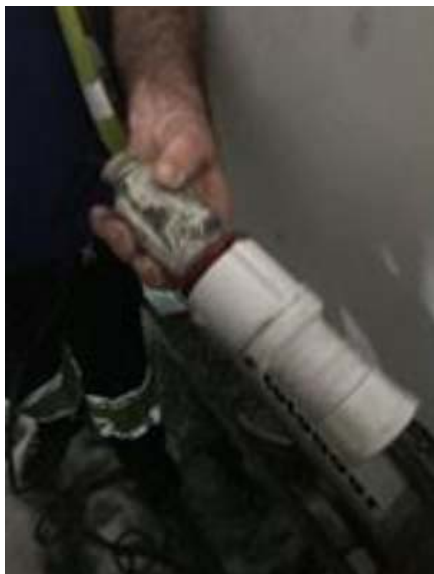
Figura 12. Alargadera de conexión del camión y conexión del buque
