COMISIÓN PERMANENTE DE
INVESTIGACIÓN DE ACCIDENTES
E INCIDENTES MARÍTIMOS

INFORME CIAIM-13/2021

Vuelco del pesquero ROSA cerca de la isla de Ons (Pontevedra), el 11 de febrero de 2020, resultando un tripulante fallecido

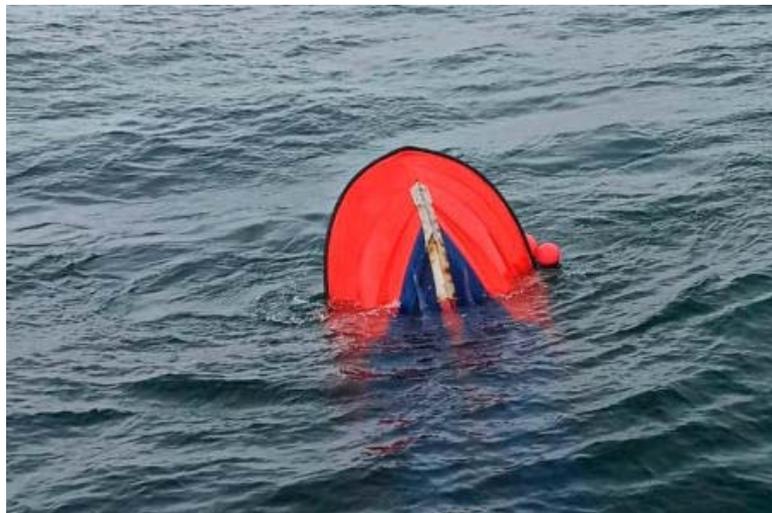
El día 11 de febrero de 2020, a las 13:00 horas, el pesquero MOURIÑO informa a través del canal 16 de VHF al CCS Finisterre de una embarcación semihundida en la posición 42° 24,077'N 8° 54,969'W. La embarcación asoma la proa y no son capaces de ver la matrícula. Informan de que no da la sensación de que lleve mucho tiempo en el agua y se quedan en la zona para investigar.

Figura 5. E/P ROSA semihundida tras el accidente

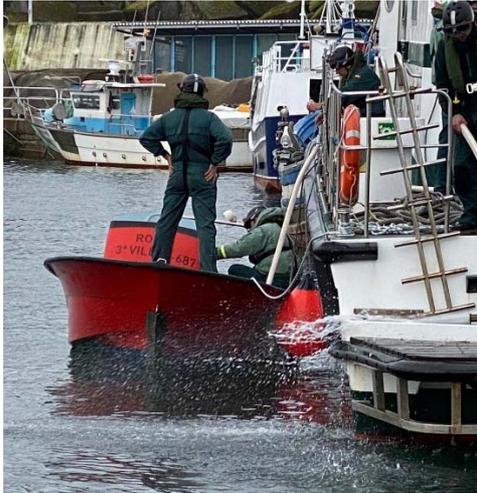
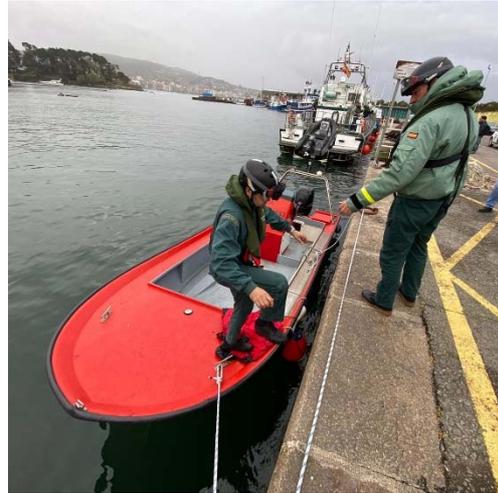
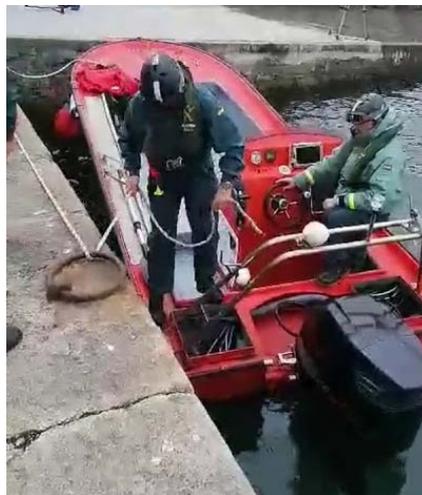
Figura 6. E/P ROSA en puerto tras ser recuperada

La embarcación fue recuperada y remolcada por el Servicio Marítimo de la Guardia Civil. No se apreciaron vías de agua y la embarcación flotaba por sus propios medios a la llegada a puerto.

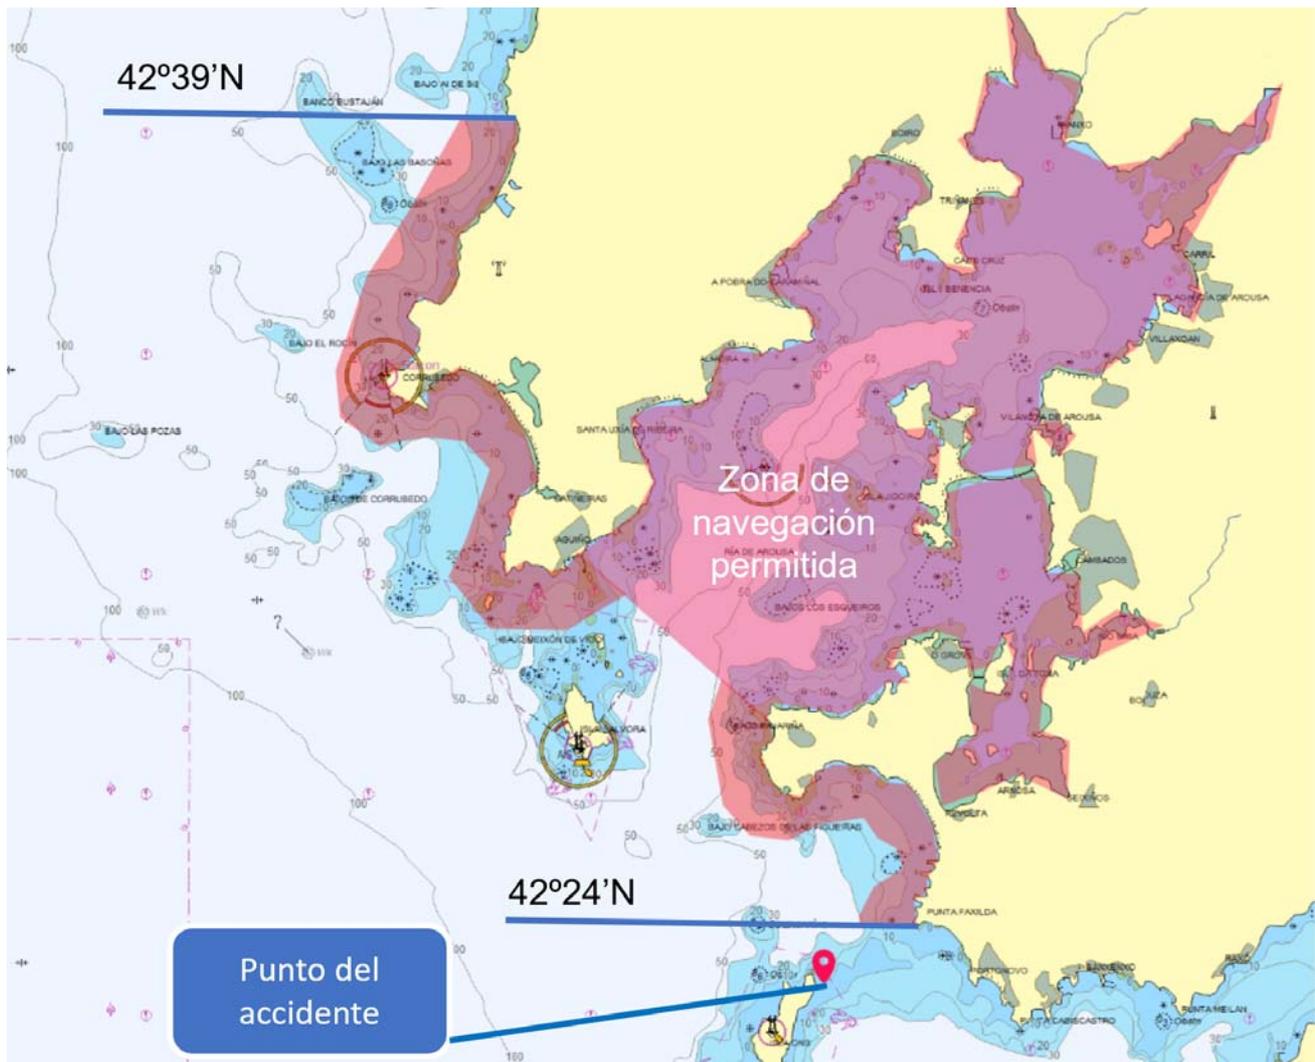
La Capitanía Marítima de Vilagarcía de Arousa había emitido exenciones a la E/P ROSA, que restringían su zona de navegación al interior de la Ría de Arousa y hasta una milla de la costa fuera de ésta. La Capitanía Marítima de Vilagarcía de Arousa tiene sus límites establecidos en el Real Decreto 638/2007, de 18 de mayo, por el que se regulan las Capitanías Marítimas y los Distritos Marítimos, entre los paralelos 42°39'N y 42°24'N, esto es, entre la punta Río Sieira y la Punta Fagilda.

La embarcación, en el día del accidente, emprendió una navegación fuera de los límites establecidos para realizar su actividad por la Capitanía Marítima de Vilagarcía de Arousa. Además, según se declaró en su momento a SASEMAR por parte del patrón de la embarcación, ninguno de los tripulantes de la ROSA llevaba puesto el chaleco salvavidas de ningún tipo.

Figura 7. Zona de navegación permitida por la Capitanía Marítima de Vilagarcía de Arousa

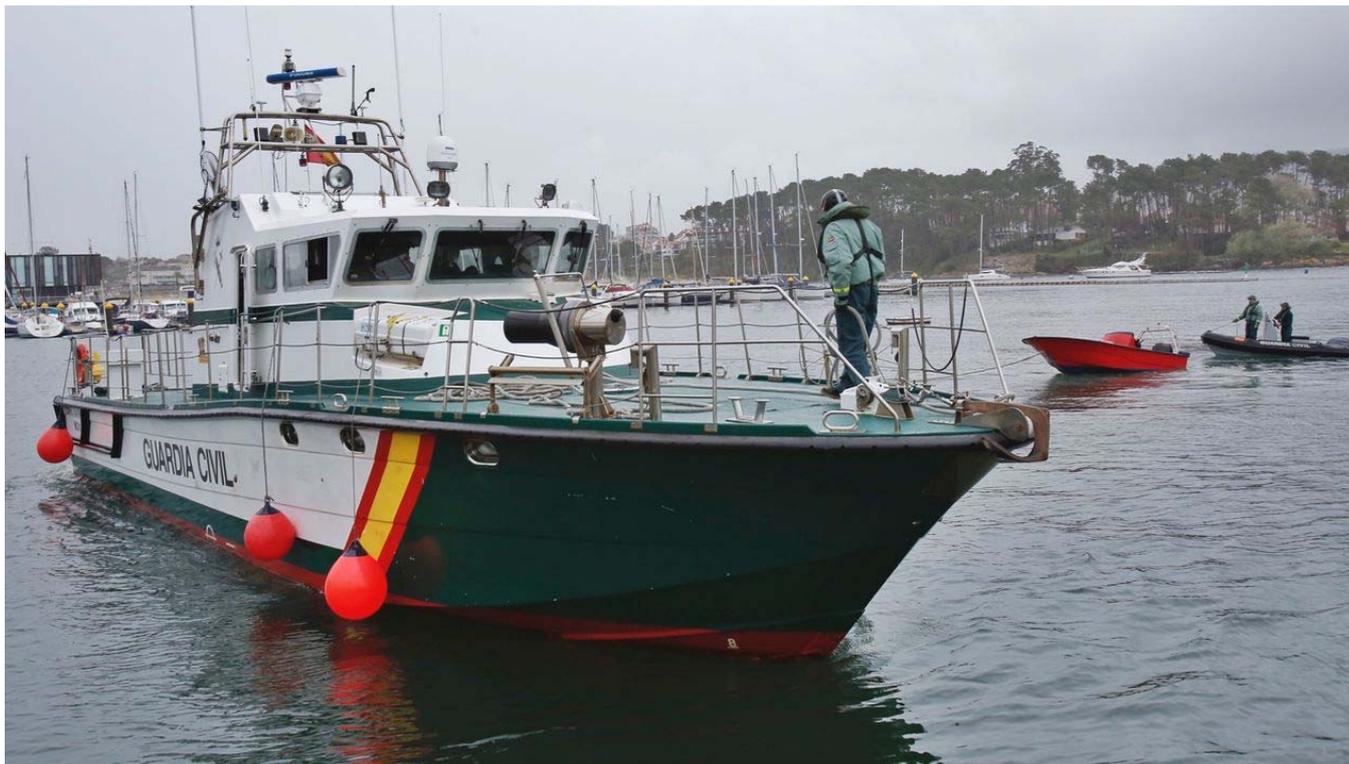
Figura 8. E/P ROSA durante su remolque
