## INFORME CIAIM-14/2018

Abordaje entre los pesqueros SAN BENITO y LA FERROSA a 11 millas al este del puerto de Barcelona, el 12 de enero de 2018

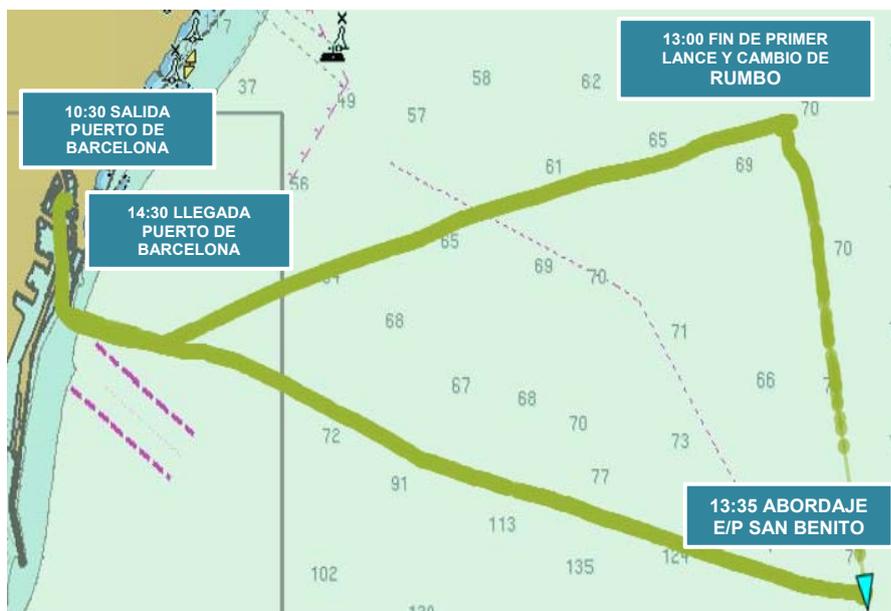
Figura 4. Navegación de la E/P LA FERROSA

A las 13:00 horas, el patrón de la E/P LA FERROSA cambió el rumbo a 166 para dirigirse a otro caladero navegando a una velocidad variable de entre 12 y 15 nudos. Durante la navegación, el patrón iba corrigiendo el rumbo de la embarcación, que se desviaba debido al viento y a las olas, y utilizaba el sistema de visualización de cartas electrónicas conectado al AIS<sup>3</sup>

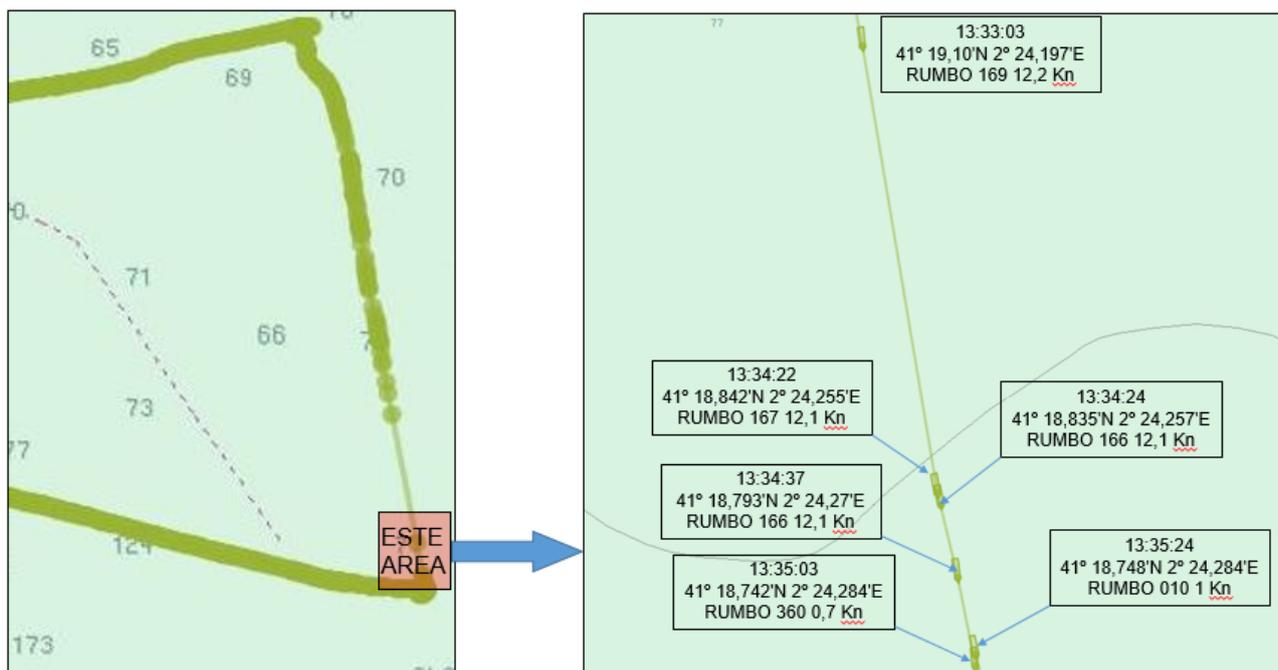
Figura 5. Posiciones, rumbos y velocidades de la E/P LA FERROSA en momentos previos al accidente de acuerdo a los datos del AIS de la embarcación

De acuerdo con estos datos, el accidente se produjo entre las 13:34:37 y las 13:35:03, transcurriendo 26 segundos entre ambas posiciones sin cambiar de rumbo respecto a las posiciones anteriores, con una distancia aproximada entre ellas de unos 100 m y una diferencia de velocidades en ambas posiciones de unos 11 nudos, quedando la embarcación prácticamente parada tras el abordaje. Estos datos, junto con el hecho de que la embarcación no varió su velocidad ni su rumbo en los 15 minutos previos al accidente, confirman que el patrón de la E/P LA FERROSA no se percató de la presencia de la E/P SAN BENITO hasta que estuvo tan cerca que no pudo evitar el abordaje, a unos 15 metros de distancia.

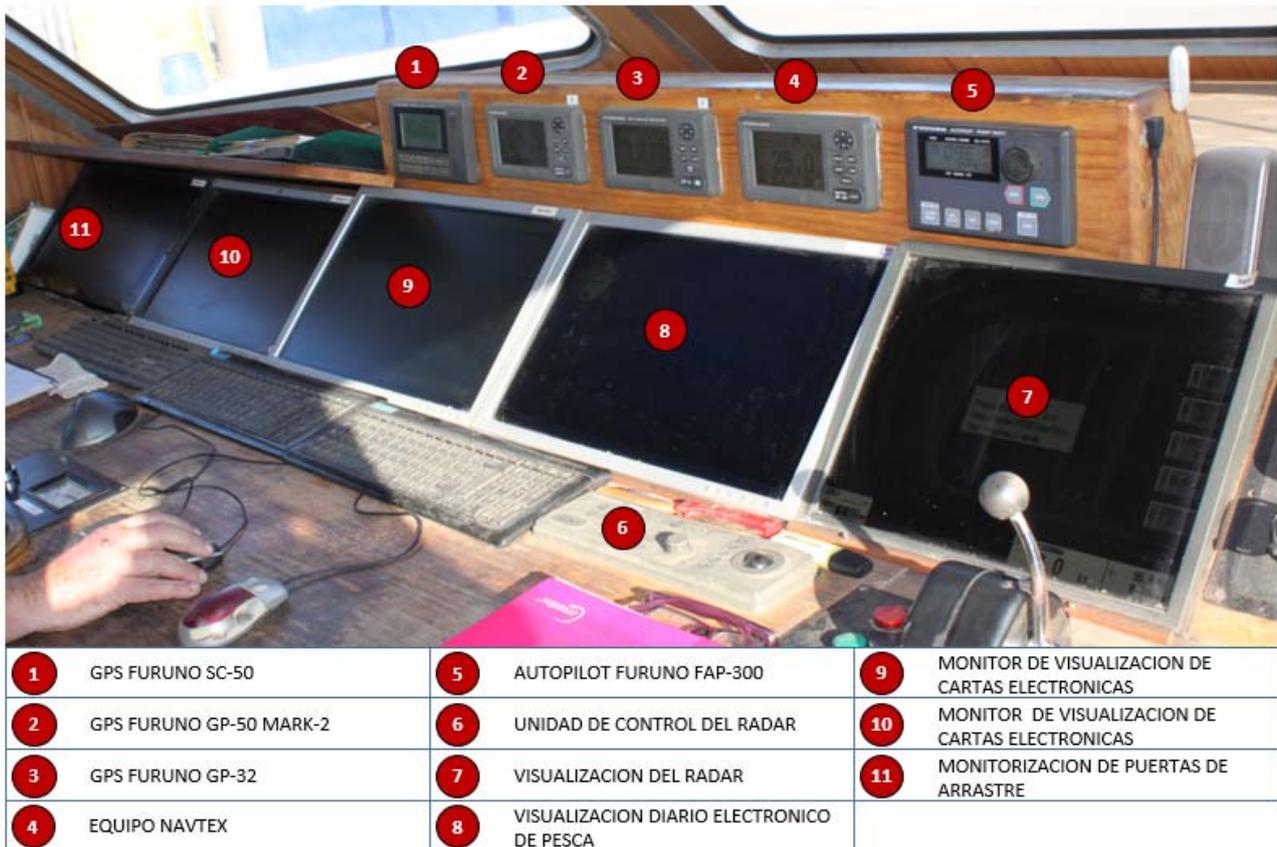
Figura 6. Equipos de ayuda a la navegación instalados en el puente de la E/P LA FERROSA

La Figura 6 evidencia el alto nivel de monitorización y de ayudas a la navegación que tenía la E/P LA FERROSA.

Por lo tanto, el patrón navegaba utilizando unos equipos de ayuda a la navegación como método principal para establecer rumbo y velocidad de la embarcación. Si bien el radar estaba encendido, en aquel momento, no tenía activadas las alarmas de proximidad y alertas de colisión.

1. Que, para mitigar las posibles molestias provocadas por la luz solar instale en las ventanas del puente de la embarcación parasoles, cortinas o persianas, tal y como llevan instalados otros barcos.
2. Que, a fin de mejorar la ergonomía de la persona a cargo de la navegación, intercambie las conexiones entre los monitores del radar y el diario electrónico de pesca y, de esta manera, tener juntos los monitores del radar y de los sistemas de visualización de cartas electrónicas. De esta manera, los monitores de las ayudas a la navegación quedarían en el centro y los monitores del diario electrónico de pesca y el sistema de monitorización de las puertas de arrastre quedarían en los costados, para su utilización independiente de la navegación.
