INFORME CIAIM-14/2019

Vuelco de la embarcación MARIANELA en las proximidades del puerto de Los Cristianos (Santa Cruz de Tenerife), el 2 de septiembre de 2016

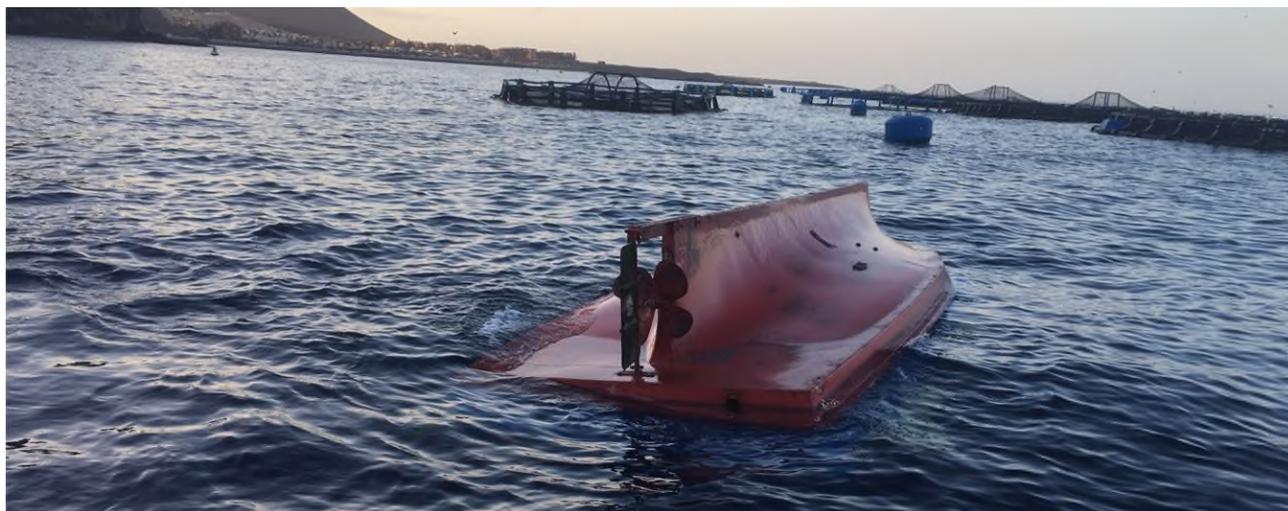
Cuando ya se encontraba navegando por la zona balizada de las jaulas, el impacto transversal de varias olas desestabilizó la embarcación y provocó que la carga se desplazara transversalmente. Debido a la escora producida, el agua comenzó a embarcar por la borda de estribor, inundando la bañera y los espacios interiores, disminuyendo progresivamente la reserva de flotabilidad de la embarcación, hasta que finalmente zozobró, quedando quilla al sol (ver *figura 4*).

Figura 4. Embarcación MARIANELA después de zozobrar

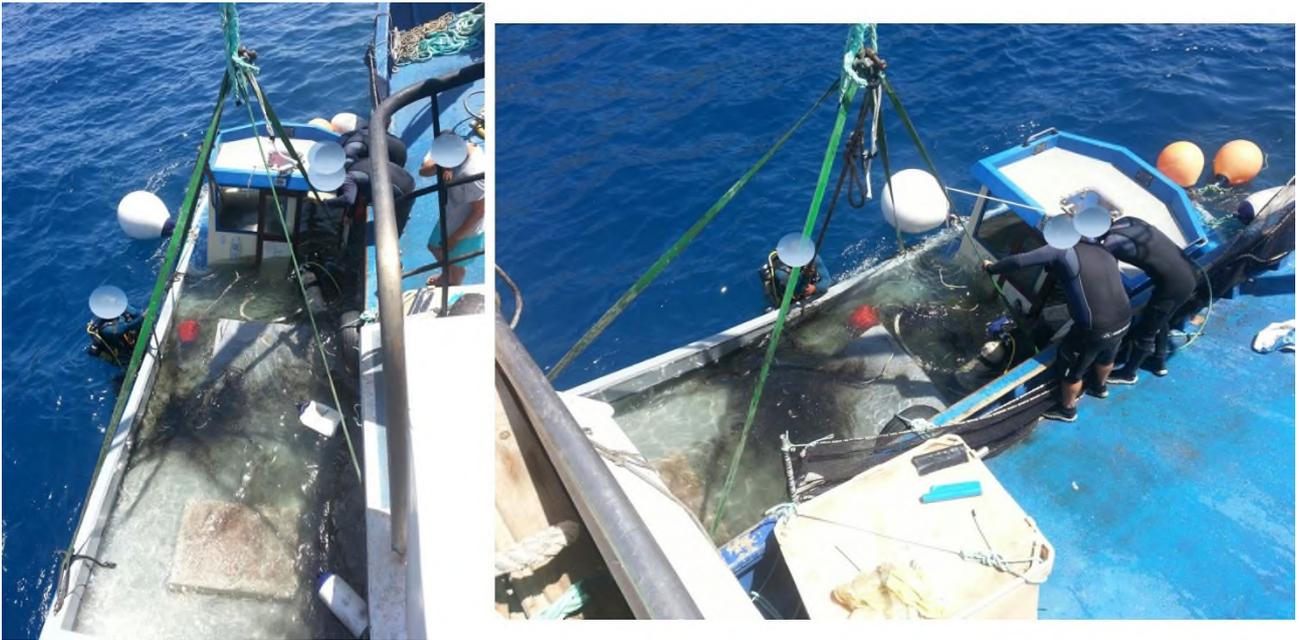
Sobre las 14:00 horas, la embarcación MARIANELA fue reflotada con los medios propios de la empresa que la operaba (ver *figura 6*) y remolcada hasta el puerto de Los Cristianos.

Figura 6. Operaciones de reflotamiento de la embarcación

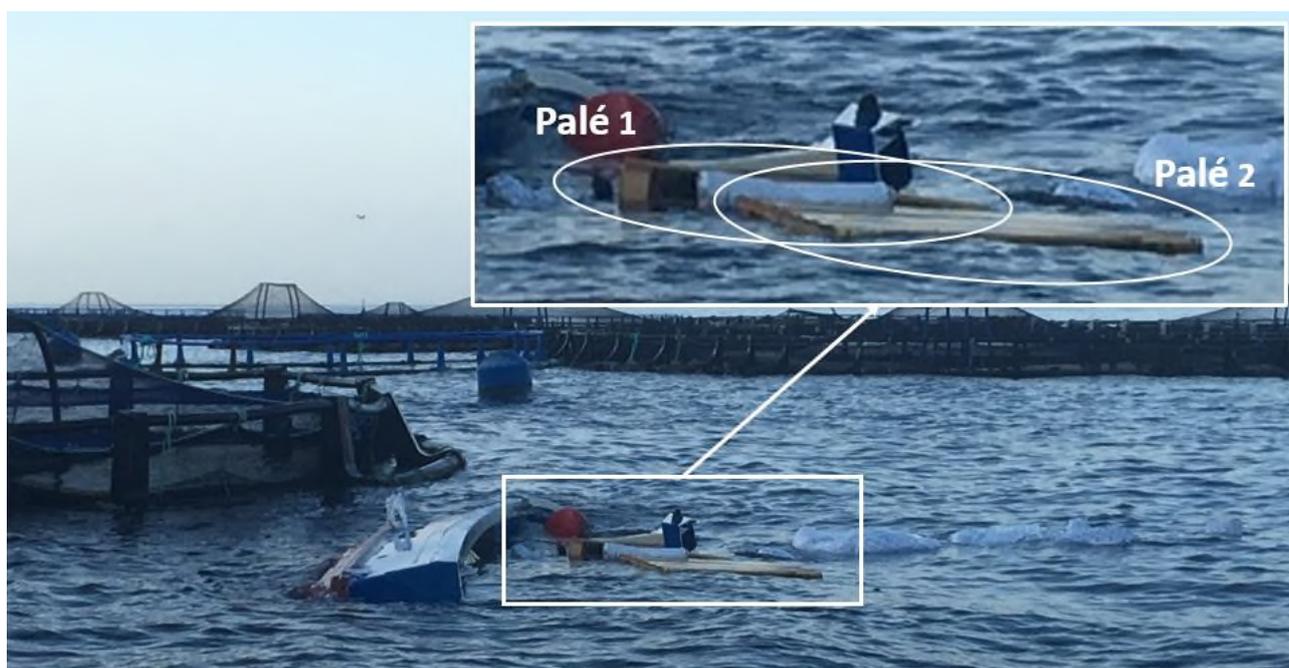
Teniendo en cuenta cómo se desarrolló el accidente y que entre los restos del naufragio se encontraron dos palés flotando (véase *figura 7*), es probable que la embarcación transportara realmente una carga muy superior a la carga máxima establecida tanto en su certificado de navegabilidad (500 kg) como en la declaración de conformidad del constructor (1.175 kg).

Además, si se hubiese cargado respetando los límites fijados por la Capitanía Marítima de Santa Cruz de Tenerife o el constructor, no se habría podido transportar más de 20 ó 47 sacos de 25 kg, respectivamente, cantidad muy inferior a la que era cargada en otras embarcaciones similares de la propia empresa.

Figura 7. Embarcación MARIANELA y detalle de los restos del naufragio
