COMISIÓN PERMANENTE DE
INVESTIGACIÓN DE ACCIDENTES
E INCIDENTES MARÍTIMOS

INFORME CIAIM-15/2020

Incendio y posterior hundimiento del pesquero BARRANCO el 3 de mayo de 2019, resultando un tripulante fallecido

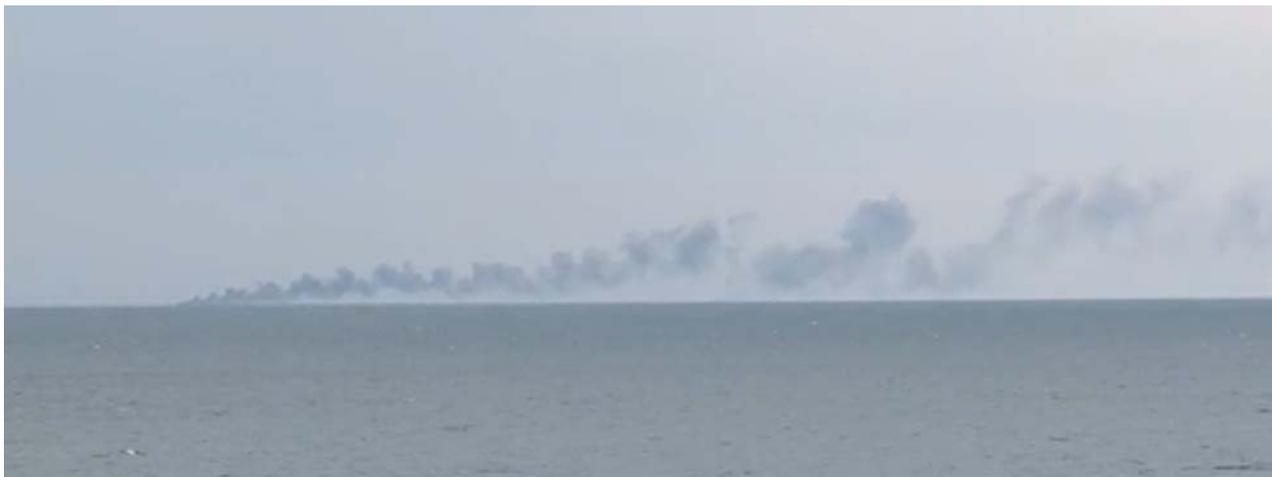
Figura 4. Humo del incendio, desde la costa

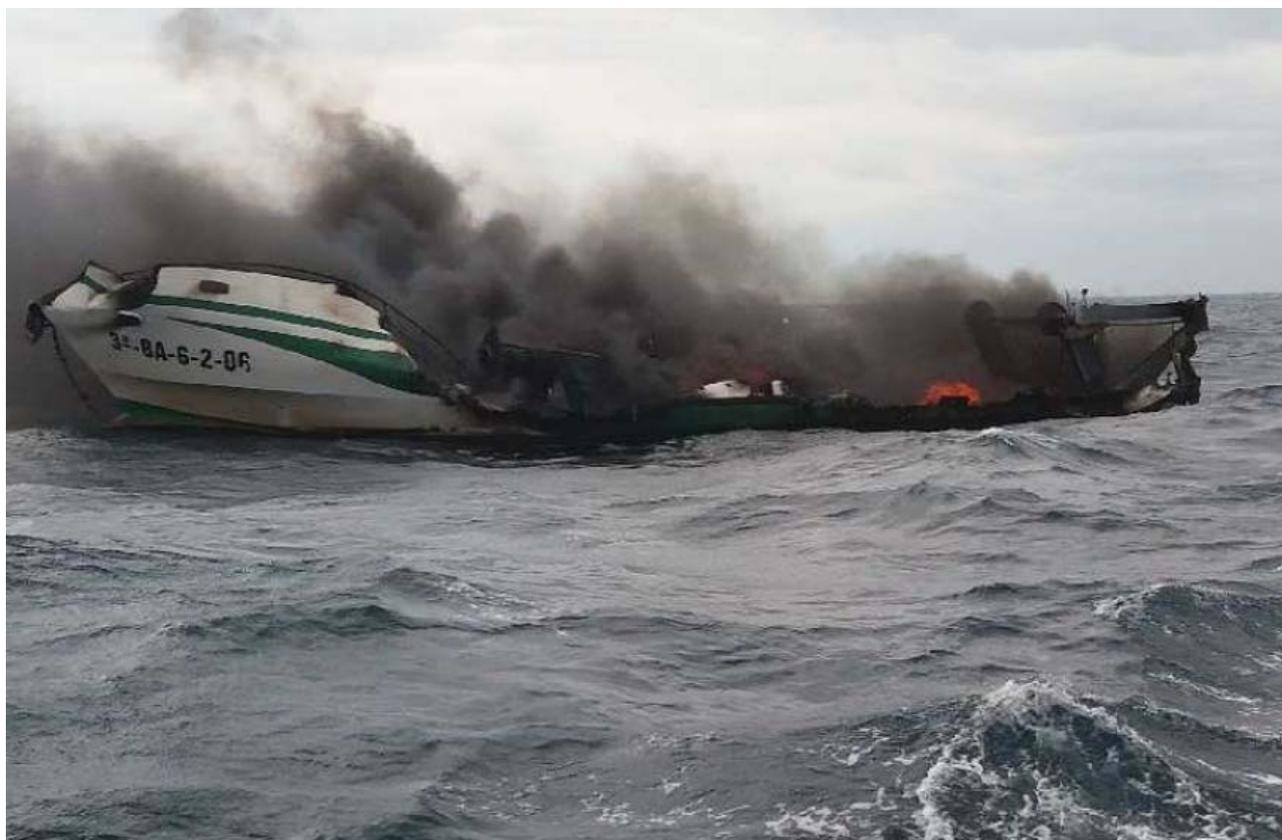
Figura 5. La E/P BARRANCO en llamas

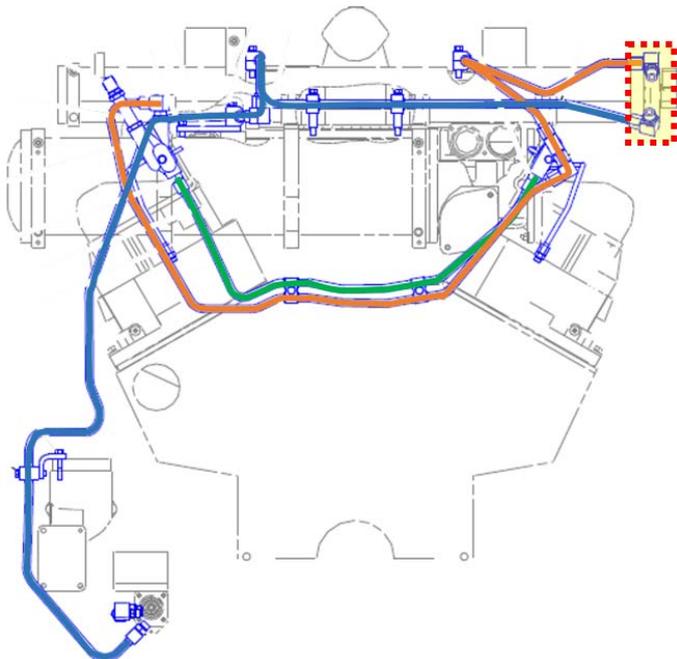
Figura 7. Esquema de las principales líneas de combustible y localización de la fuga de combustible sobre la vista frontal del motor

Según las indicaciones dadas por los tripulantes, la fuga de combustible fue debida al deterioro de una junta tórica localizada en una de las conexiones del filtro de combustible. Dado que las dos únicas conexiones del filtro tienen

una junta tórica, y que los tripulantes no ofrecieron información más detallada sobre la localización de la fuga, no ha sido posible saber en qué punto exacto se produjo la fuga.

La Figura 7 muestra un esquema con la vista frontal del motor en el que se han marcado las principales líneas de combustible y, dentro de un cuadro resaltado, las dos conexiones de las que pudo salir el combustible.

El hecho de que el incendio se declarara treinta minutos después de que el patrón reparara una fuga en el circuito de combustible constituye un indicio de que la reparación podría haber sido efectiva momentáneamente, pero el circuito habría seguido fugando minutos después de continuar la marcha, bien porque la reparación se realizara de manera inadecuada, o bien porque la nueva junta no fuera adecuada.

Esta hipótesis constituye la causa más probable del accidente. El combustible habría caído sobre una superficie caliente del motor, iniciándose el fuego que se extendió por toda la embarcación.

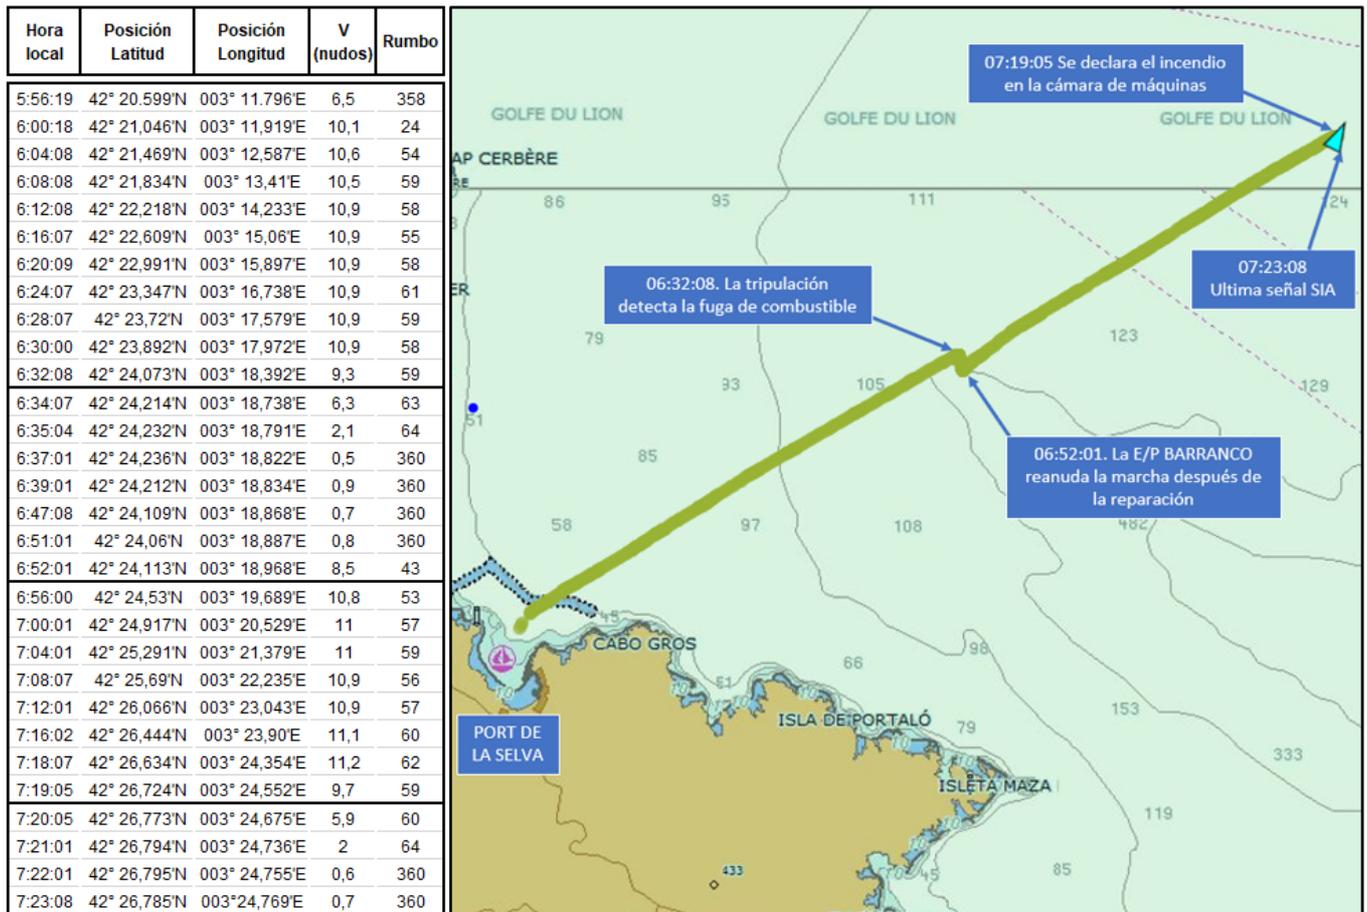
Figura 8. Datos SIA de la embarcación

La Figura 8 muestra la derrota del pesquero el día del accidente, basada en los datos SIA⁷ del pesquero. La embarcación paró unos 35 minutos después de salir de puerto, y estuvo parada unos 17 minutos antes de reanudar la marcha con el mismo rumbo que llevaba. Durante el intervalo de tiempo en el que la embarcación permaneció parada (17 minutos), el patrón cambió la junta tórica deteriorada por una nueva que tenía a bordo, comprobó que no fugaba más combustible, y decidió continuar la marcha rumbo a caladero, alcanzando en pocos minutos la misma velocidad a la que había estado navegando hasta entonces.

El patrón reanudó la marcha con normalidad y no consideró necesario establecer vigilancia en la cámara de máquinas ante la posibilidad de que se produjeran más fugas de combustible. No ordenó la presencia permanente de un marinero en la cámara de máquinas, ni estableció rondas de vigilancia periódicas para comprobar el estado de la reparación. De hecho, en el monitor del circuito cerrado de televisión del puente se visualizaban las imágenes de la cámara de la

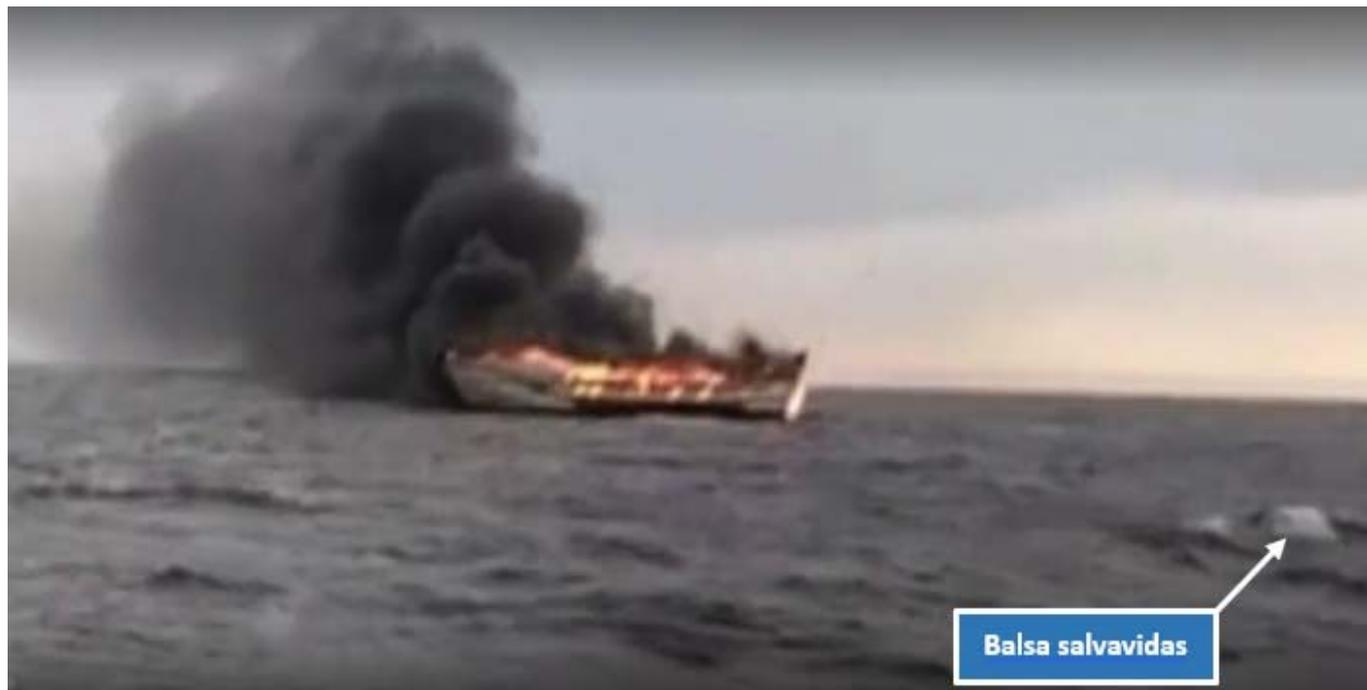
Figura 9. Captura de vídeo que muestra el BARRANCO en llamas y una balsa salvavidas, en su carcasa, en las proximidades

El pesquero llevaba a bordo dos balsas salvavidas con capacidad para 8 personas, localizadas sobre la toldilla a popa del puente, cada una a un costado. En el momento en el que el patrón dio la orden de abandono, dos marineros echaron la balsa de babor al agua sin hacer firme la boza de amarre y activación. A consecuencia de ello, no pudieron disparar la botella de gas comprimido que infla la balsa y permite que se libere de su contenedor.
